Informe

Provisional

Suceso: Accidente muy grave

Título: Hundimiento, buque motor María del Carmen (Mat. 01710), en confluencia riacho Correntoso y arroyo El Rey, altura km 959,5 río Paraná, Reconquista, Santa Fe.

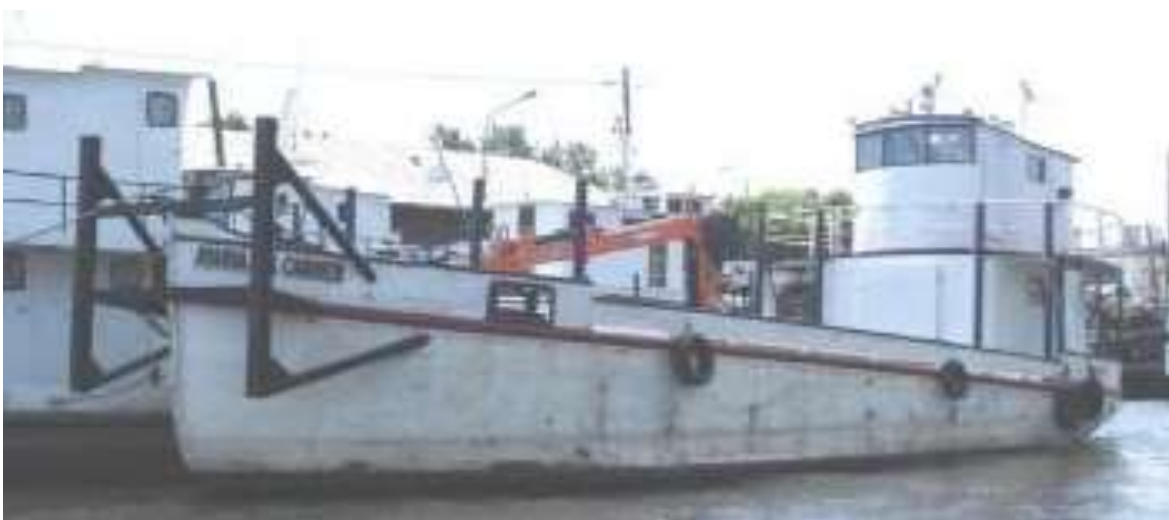
Figura 3. El B/M María del Carmen por su banda de babor. Foto antigua donde se observa que anteriormente tenía una estructura en la proa para el empuje de barcaza.

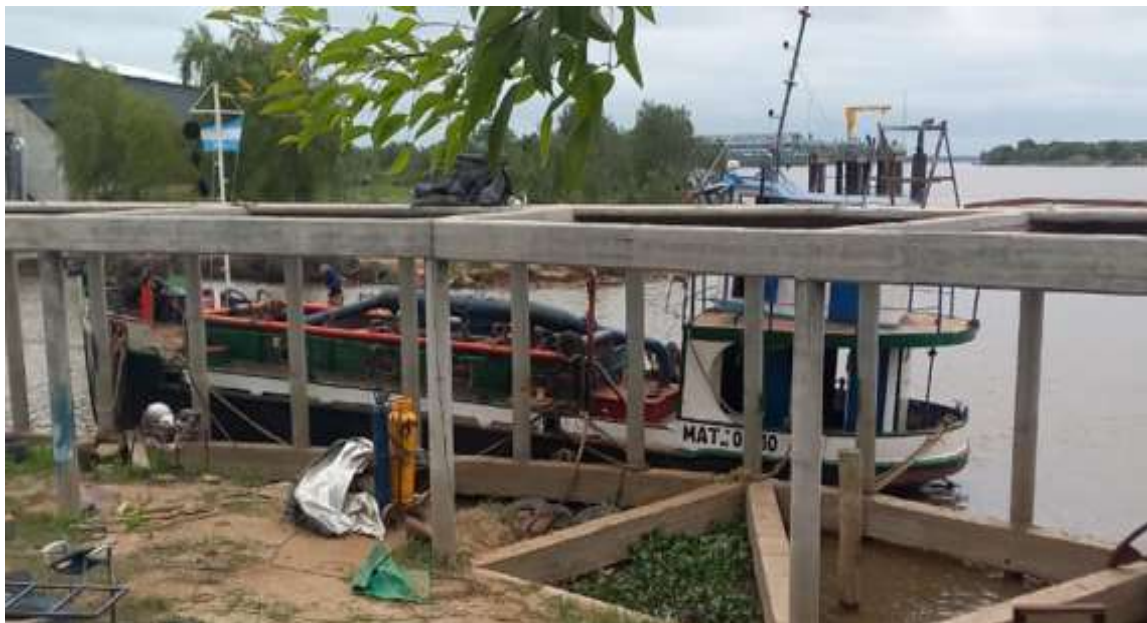
Figura 4. B/M María del Carmen amarrado en el muelle donde ocurrió el suceso. Vista de la banda de babor. Se observa en la costa una estructura de hormigón para facilitar el atraque del buque.

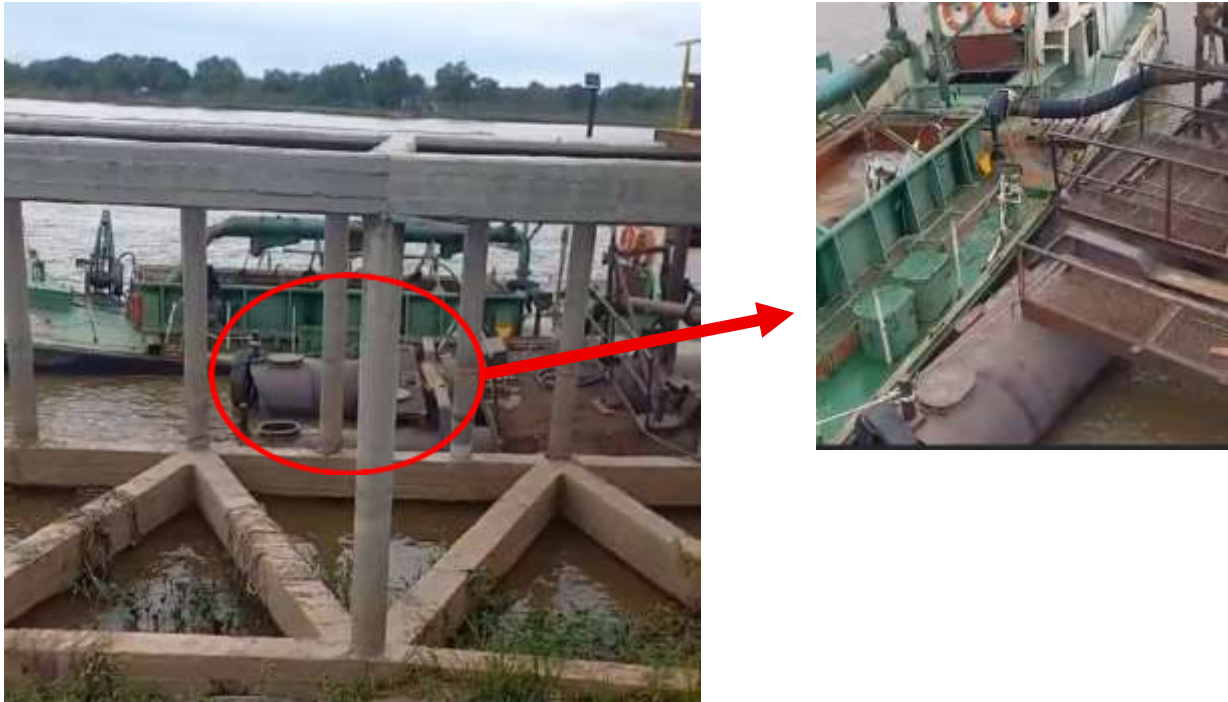
Figura 12. Muelle donde ocurrió el suceso. Se observa un pontón flotante y una estructura de hormigón sobre la costa para facilitar el atraque y la conexión del manguerote para la descarga

- El muelle contaba con una estructura de hormigón y un pontón flotante, había un proyecto para instalar una grúa.
- No se contaba con la autorización de amarre según la Ordenanza N° 05/01 (DPSN).
- El muelle no poseía un plan de contingencia.

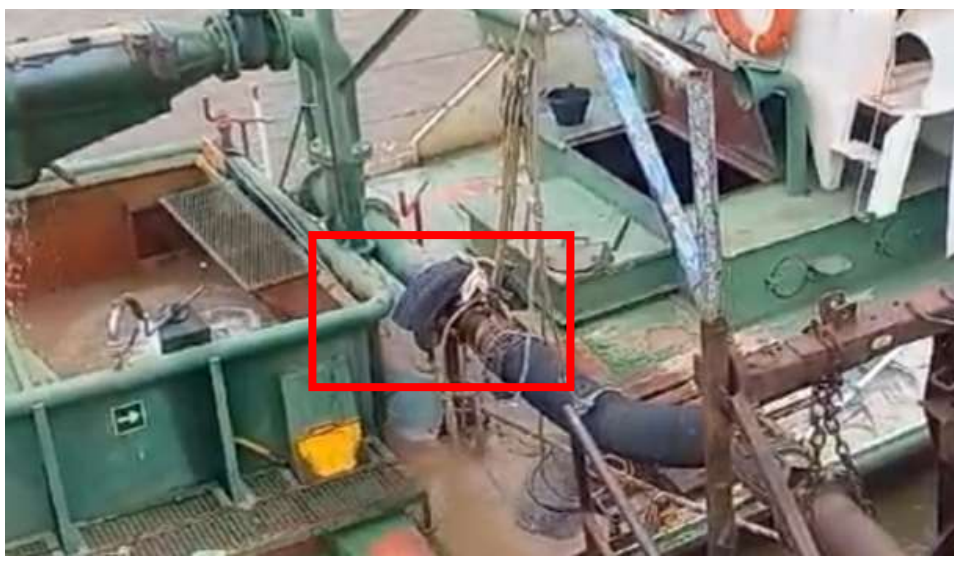
Figura 13. Conexión del manguerote para la descarga

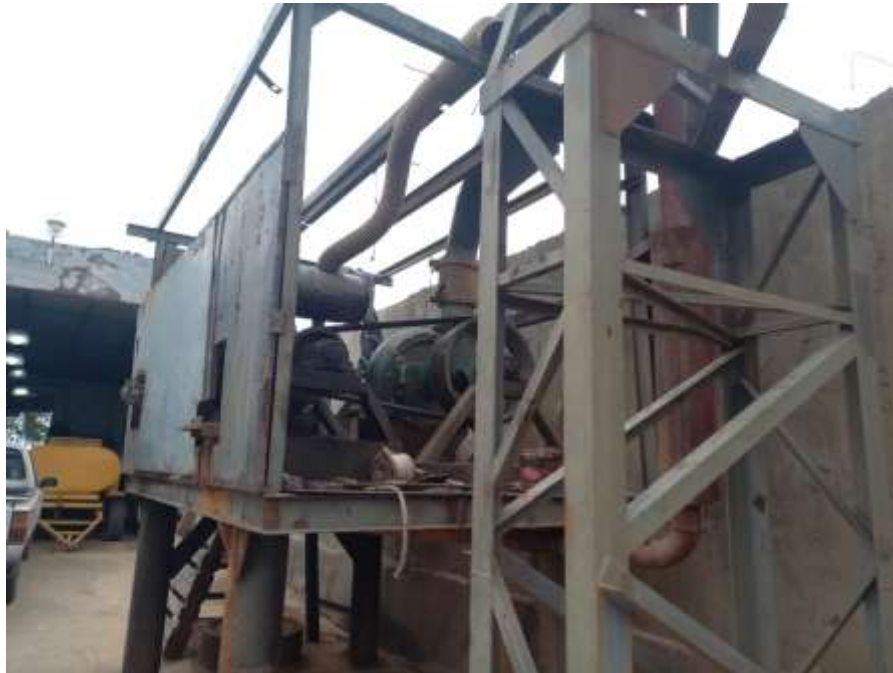
Figura 14. Bomba de rebombeo que se utilizaba desde tierra en la maniobra de descarga

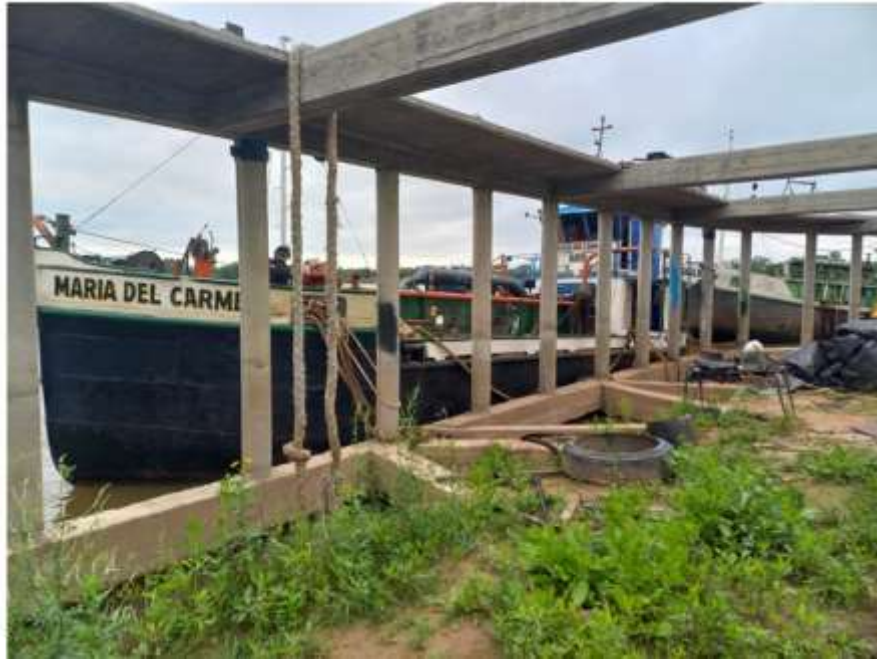
Figura 18. Infraestructura de hormigón. Notar que desde la parte superior de la estructura se podía estar en tierra y observar la pileta de carga del buque desde arriba
