Informe Provisional

Suceso: Accidente muy grave

Título: Hundimiento de la lancha motor El Torito (02982M), de bandera argentina,
entre las boyas 11 y 12 del canal de acceso a Bahía Blanca, Provincia de
Buenos Aires.

Dirección Nacional de Investigación de Sucesos Marítimos, Fluviales y Lacustres

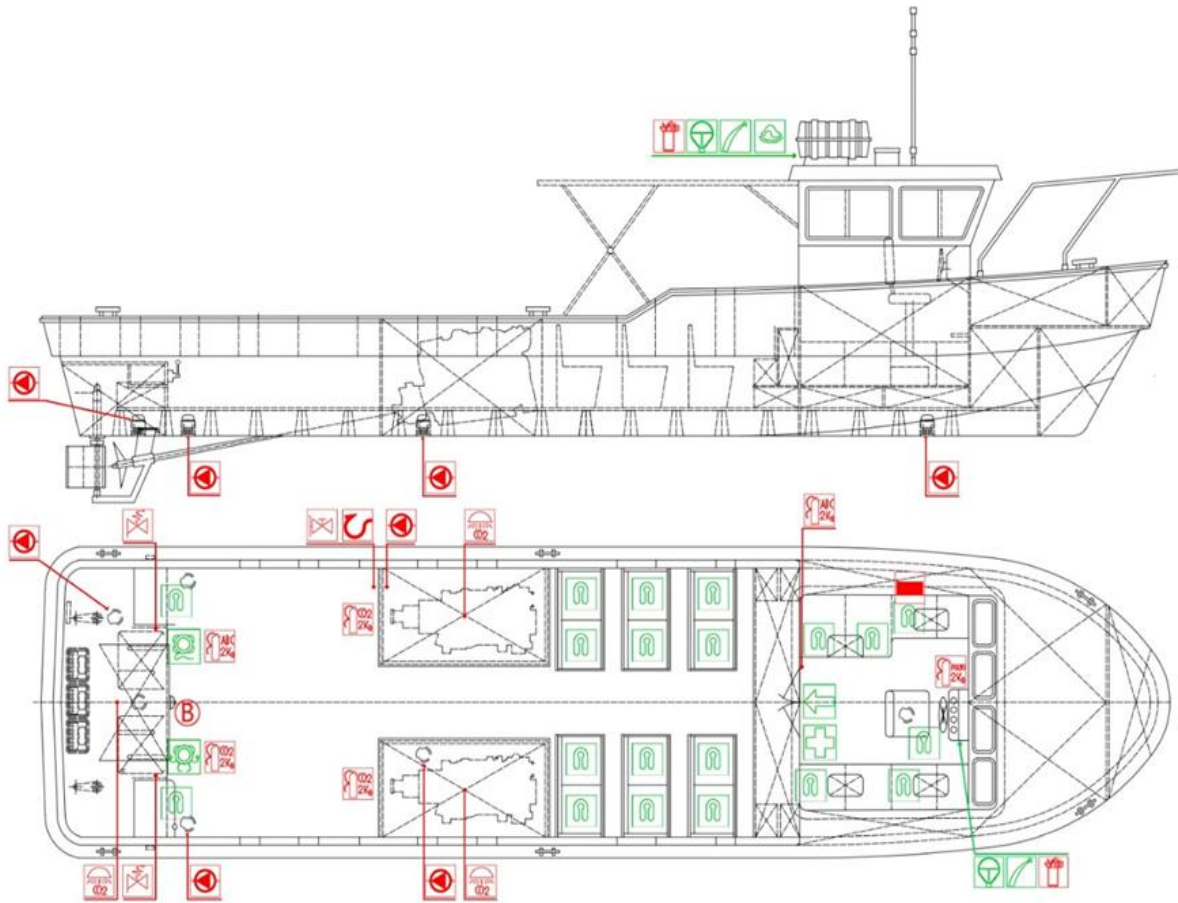
Figura 7. Plano de lucha contra incendio y dispositivos salvavidas. Fuente: Material documental

- No se corroboró que la provisión de balsa salvavidas de la lancha se activara, ni manual ni tampoco automáticamente.
- No se escuchó ningún golpe o ruido fuera de lo normal.

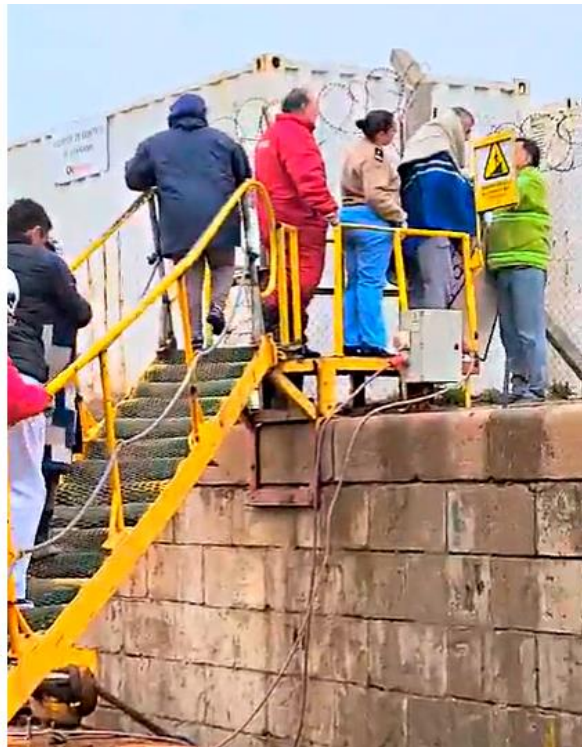
Figura 8: Atención brindada por personal del SAME en el muelle. Fuente: Material documental
