INFORME PRELIMINAR

Tipo de Suceso: Accidente muy grave

Accidente: Hundimiento B/R Rua II – B/T Punta Médanos

Fecha: 16 de octubre de 2021

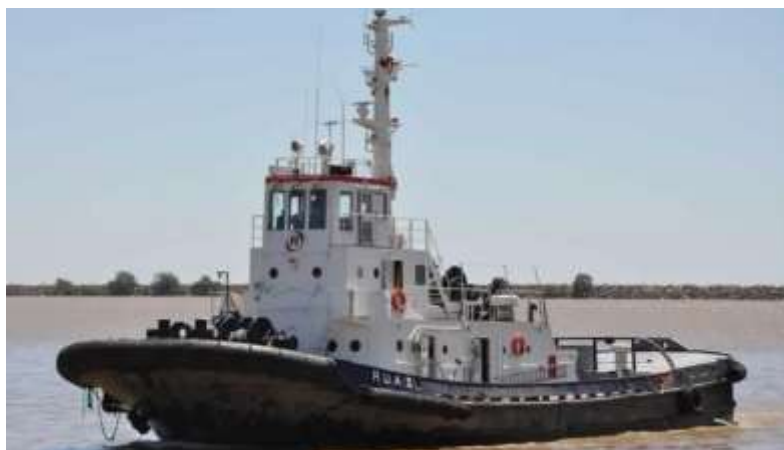
Figura 1. B/R Rúa II

Como consecuencia del impacto, se originó una vía progresiva de agua en el costado de babor del Rúa II, a la altura de sala de máquinas, que desencadenó su hundimiento a 40 metros de la costa más cercana, sobre la margen derecha del canal de acceso.

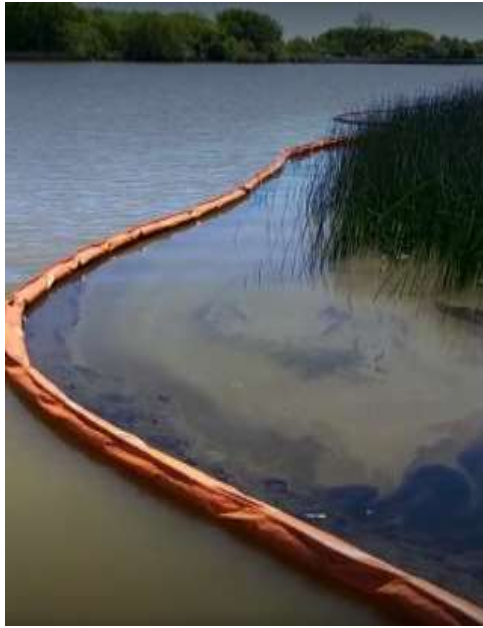
Todos los tripulantes fueron rescatados con vida, dado que se detectaron restos de hidrocarburos, se activó el plan de contingencia (PLANACOM) del Consorcio de Gestión del Puerto de La Plata.

Figura 17. Barrera flotante de contención para hidrocarburos

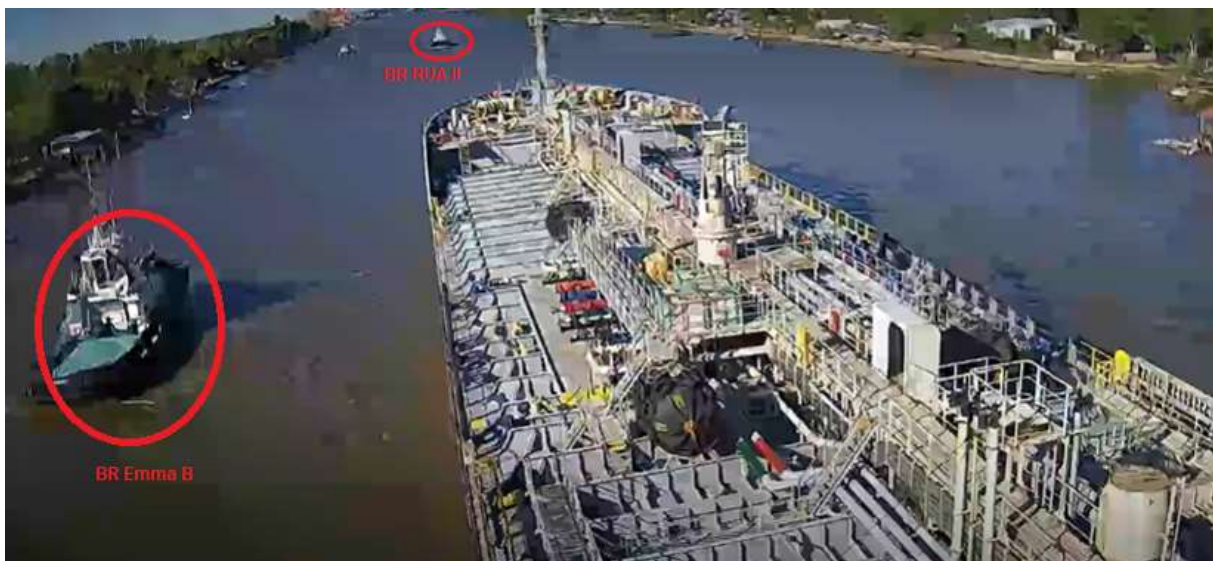
Figura 21. Maniobra de aproximación para tomar remolque.

Cuando el Rúa II y el Punta Médanos se acercaron para tomar el remolque de proa se produjo una colisión entre ambos buques.

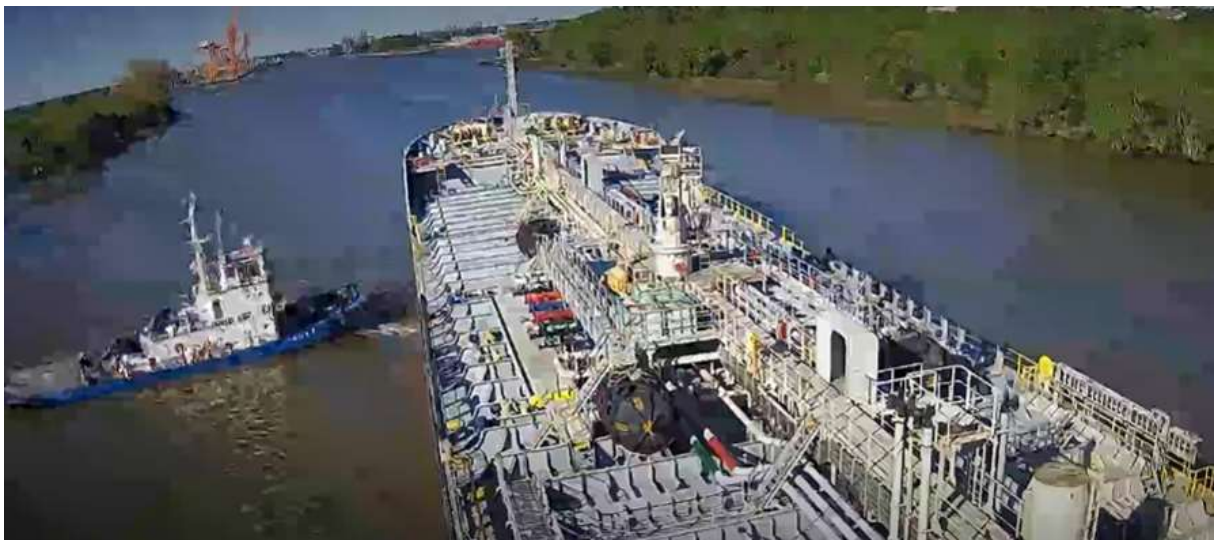
- 0827 el buque tanque realizó una maniobra evasiva para evitar una nueva colisión con el Rua II.
 - 0845 el Punta Médanos fondeó 2 grilletes del ancla de babor en Cuatro Bocas.

Figura 23. Maniobra de evasión del Punta Médanos para evitar una segunda colisión

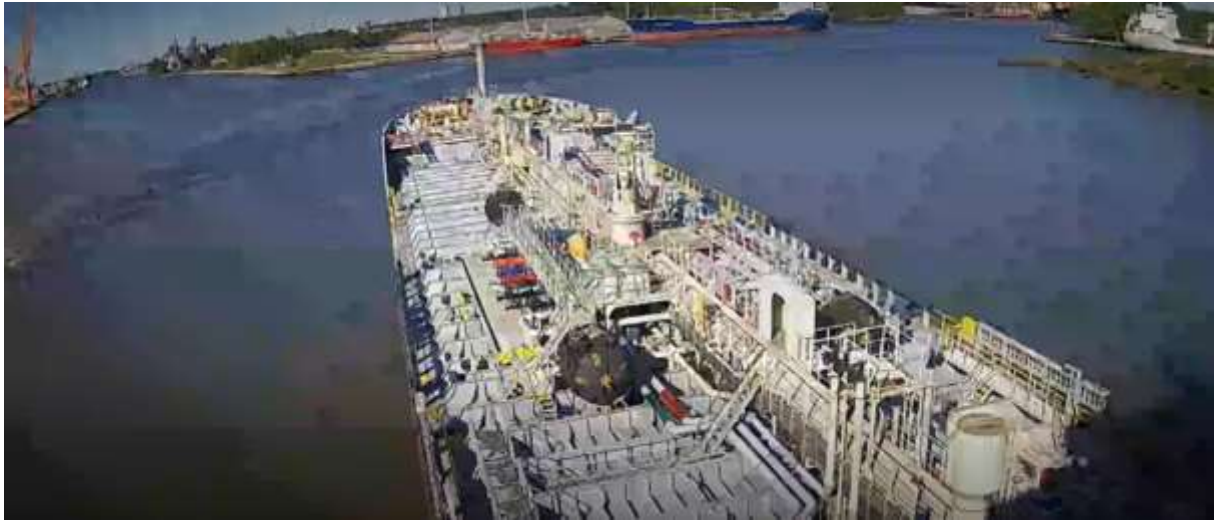
Figura 24. B/T Punta Médanos próximo a fondear en cuatro bocas luego de la colisión
