Informe preliminar

Título: 221. IP. Pasajeros y cargas. Colisión. Guaymallén II. Mendoza

Fecha y hora: 15 de abril de 2024 7:30 (UTC-3)

Vehículos: 1 ómnibus interurbano y 1 camión con semirremolque

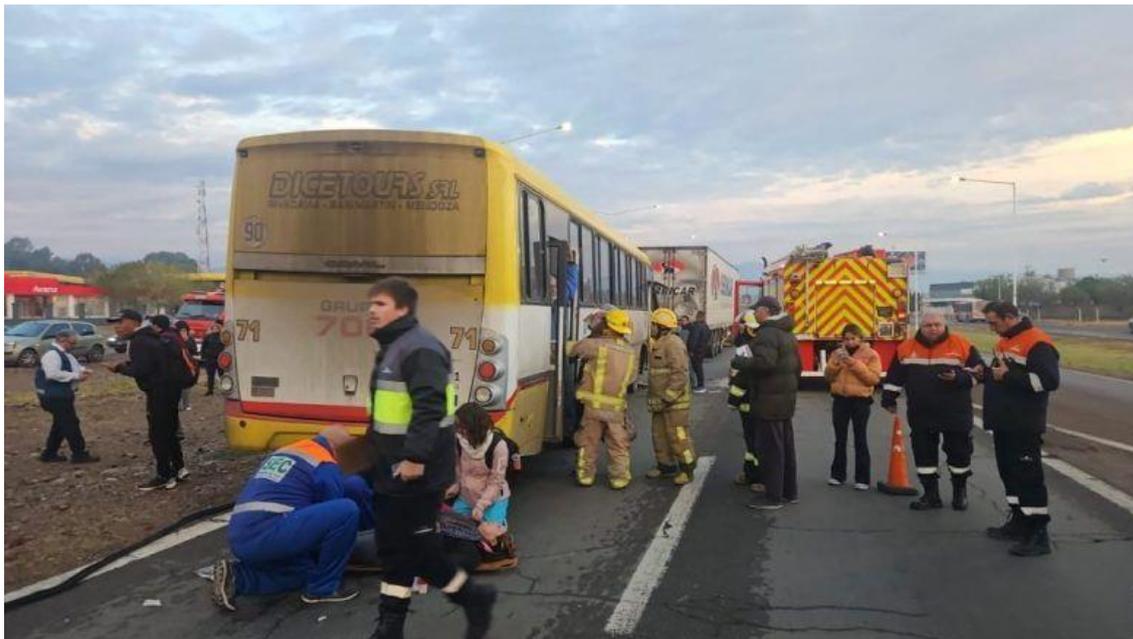
Figura 1. Personal de los organismos de respuesta a la emergencia trabajando en el lugar del suceso.
Fuente: [Medía Mendoza](#), 2024

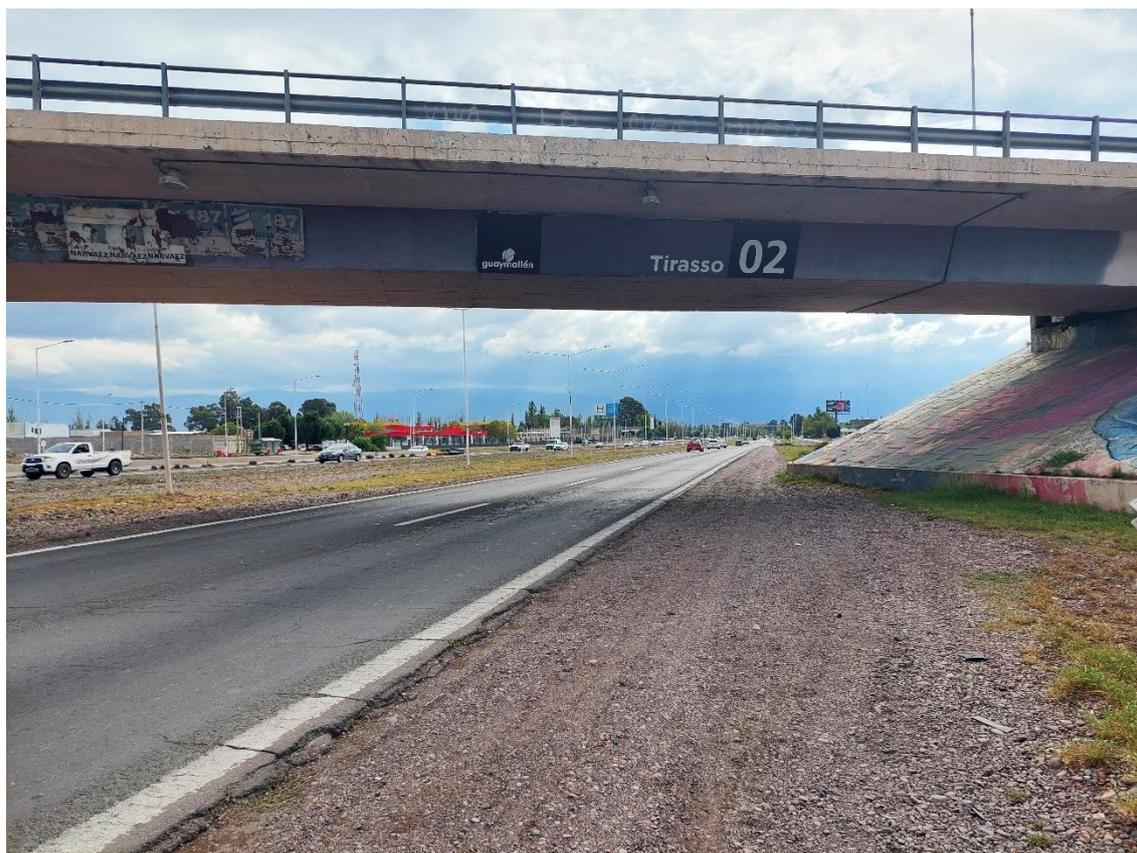
Figura 2. Fotografía general del lugar del suceso en la Ruta Nacional 7 donde puede observarse el puente Tirasso, con vista de este a oeste, hacia la Ciudad de Mendoza. Fuente: JST, 2024

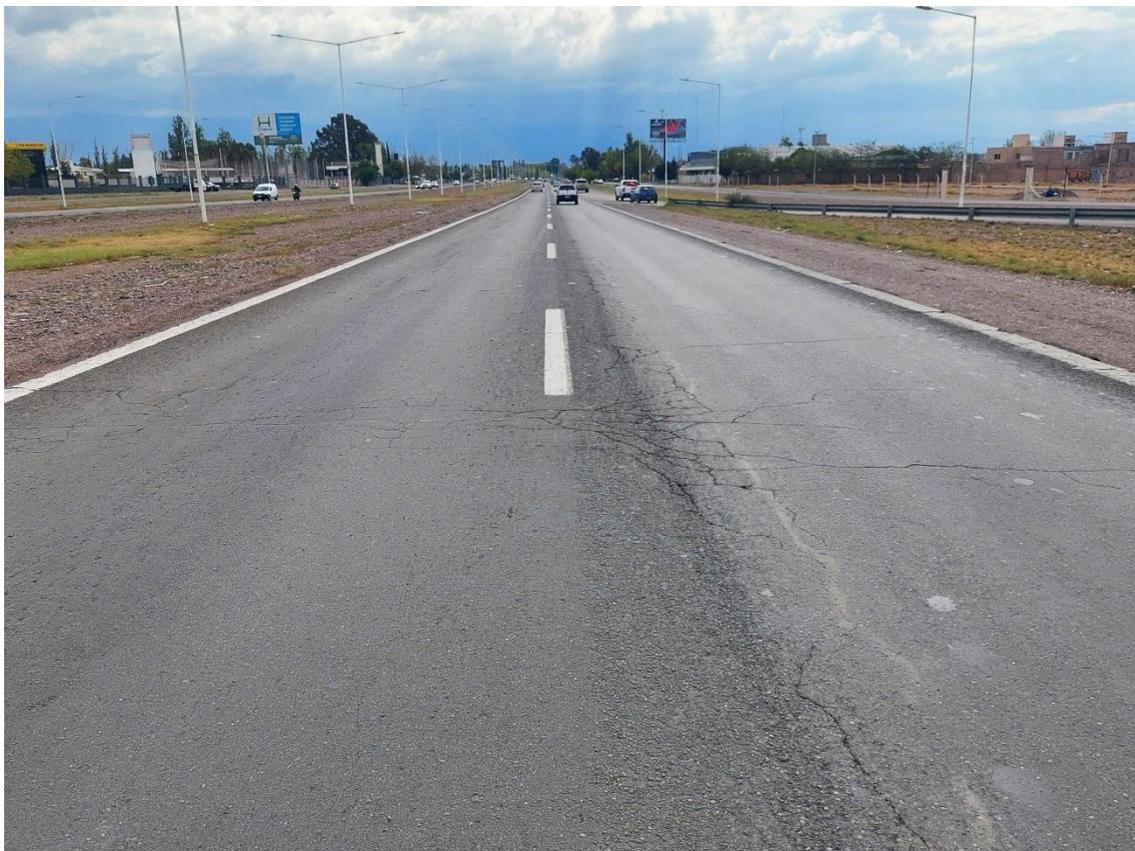
Figura 4. Dirección del Vehículo 1 y del Vehículo 2 en la Ruta Nacional 7, con vista hacia la Ciudad de Mendoza. Fuente: JST, 2024

La superficie de la calzada es de pavimento asfáltico y presenta fisuras o grietas en algunos sectores. Se encuentra demarcada con línea discontinua de color blanco de separación de carriles y líneas continuas de color blanco en ambos costados de la calzada que indican el borde externo de la vía.
