# Informe preliminar

Título: 239. IP. Cargas. Colisión. Cañada III. Santa Fe

Lugar: Ruta Nacional 9, kilómetro 357, Cañada de Gómez, Santa Fe

Fecha y hora: 15 de agosto de 2023 3:30 (UTC-3)

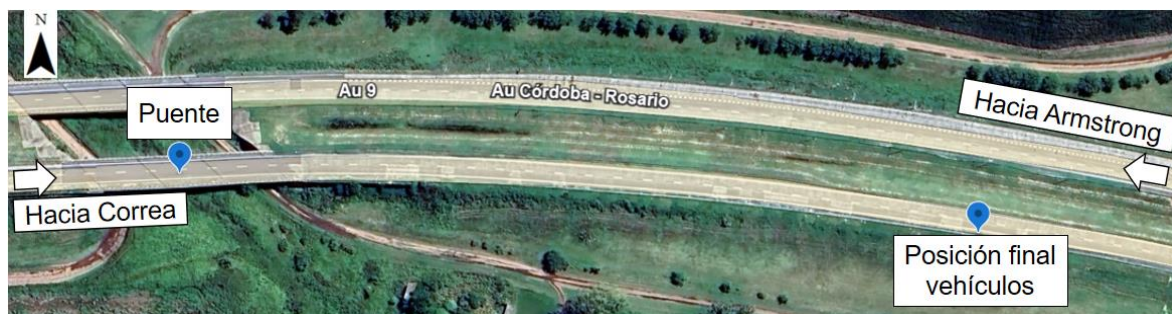
El accidente se produjo en contexto de nocturnidad, sobre la calzada descendente, en un tramo curvo posterior a un puente, por lo que allí se centrarán las siguientes descripciones.

Figura 3. Captura de imagen satelital. Se señalan sentidos de circulación, puente y posición final de los vehículos. Fuente: Google Earth, intervenida por JST, 2024
