## INFORME DE SEGURIDAD OPERACIONAL (ISO)

Título: 15. ISO. Cargas peligrosas, colisión por alcance, Cañada II, Santa Fe

Fecha y hora: 4 de marzo de 2021, 00:30

Lugar: Autopista Ernesto "Che" Guevara Córdoba - Rosario, kilómetro 361, Cañada de Gómez, Santa Fe

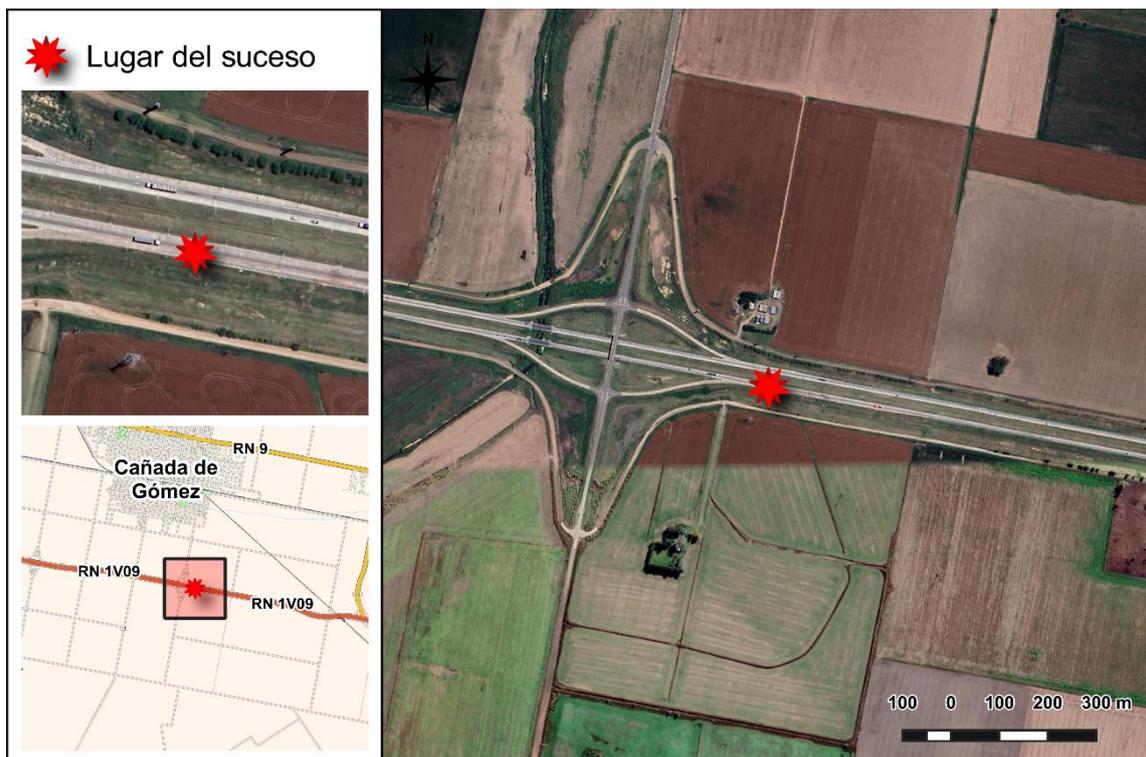
Figura 11. Lugar del suceso

Sobre el carril ascendente, considerando el sentido del tránsito hacia Rosario, desde el indicador kilométrico 362 hasta el indicador 361, la calzada tiene una pendiente descendente cercana al 2 %, mientras que, en la zona del suceso, desde el indicador 361 hasta el kilómetro 360 de la autopista, la pendiente era ascendente, con una inclinación cercana al 1 %.

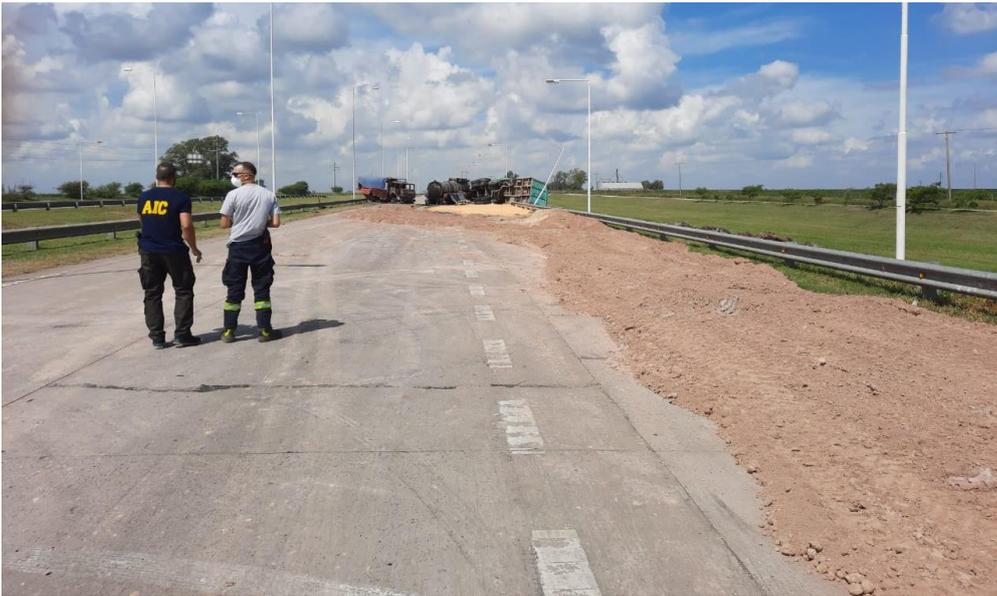
Figura 10. Señalamiento horizontal de la vía

Nota: líneas de borde de calzada y separación de carril en la zona adyacente a la zona de posición final. Fuente: JST, 2021

Respecto de la señalización horizontal (Figura 10), en la zona de posición final de las unidades la calzada está delimitada por una línea de borde continua y blanca, en el margen norte del primer carril, mientras que la línea de separación entre el segundo y el tercer carril es simple, blanca y discontinua. La pintura que demarca la separación entre el primer y el segundo carril no era visible en ese tramo, aunque metros antes de la zona de posición final sí se encuentra pintada, poco visible con luz diurna. No se tienen registros nocturnos de la zona. Unos 200 m antes de la zona de posición final, se observa la incorporación de tránsito que da origen al tercer carril, señalizada por marcas canalizadoras de color blanco.

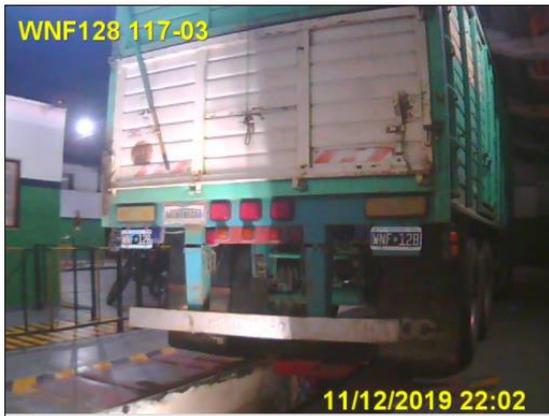
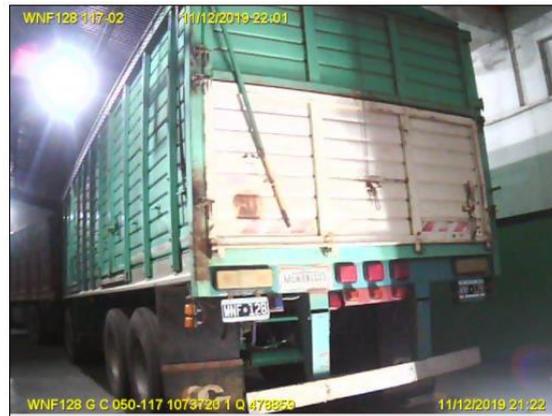
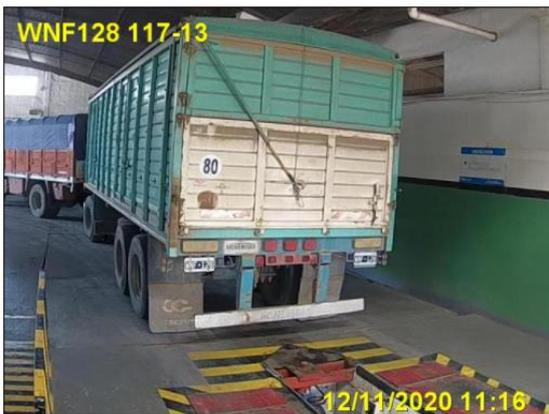
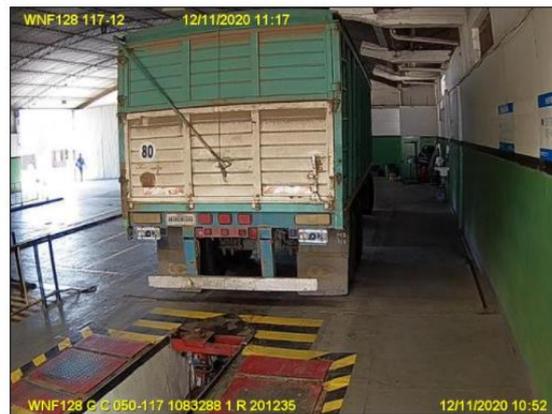
Figura 11. Fotovalidaciones de la zona posterior del acoplado del Vehículo 2

- 071201(L) Sistema Eléctrico > Sistema de Iluminación exterior - Luces de Retroceso > Faltante o no funcionamiento
- 10010302(L) Letreros e Indicadores > Letreros e Indicadores Exteriores > Placas o Bandas Retrorreflectivas > Estado deficiente y/o ubicación inadecuada

Nota: se pueden visualizar las bandas retrorreflectoras de franjas diagonales blancas y rojas de la parte trasera del acoplado, correspondientes a los certificados 117-01036129, 117-01048154, 117-01057432, 117-01073720 y 117-01083288, en el mismo orden. Fuente: CNRT, 2017, 2018, 2019 y 2020.

Complementariamente, al observar los resultados de la verificación técnica del Vehículo 2 (apartado 2.6.2), la información recolectada muestra que las fallas en las bandas retrorreflectivas y las luces exteriores consisten en anomalías leves. Según el Manual de Procedimientos de Revisión Técnica Obligatoria, se consideran fallas de este tipo a aquellas anomalías que no inciden sobre aspectos de seguridad y que deben ser subsanadas por el transportista en forma previa a la prestación del servicio (Anexo II, Resolución 101/2019). En este caso, la intervención que tuvo la conspicuidad del vehículo en el suceso pone de manifiesto la importancia que cobra la recurrencia y continuidad en el tiempo de una falla que, aunque leve, resultó un componente relevante en la dinámica de su producción. Este análisis también manifiesta que es la empresa transportista la que puede tomar acciones que remedien las observaciones de la RTO, y en este caso el operador de primera línea. De esta manera, los resultados de las revisiones técnicas constituyen factores para observar con el objeto de incrementar los márgenes de seguridad de las operaciones en torno a la conspicuidad de las unidades.
