# Informe preliminar

## Suceso automotor

**Tipo de evento:** Colisión múltiple

**Lugar:** Camino del Buen Ayre, kilómetro 22,500, Ituzaingó, Buenos Aires

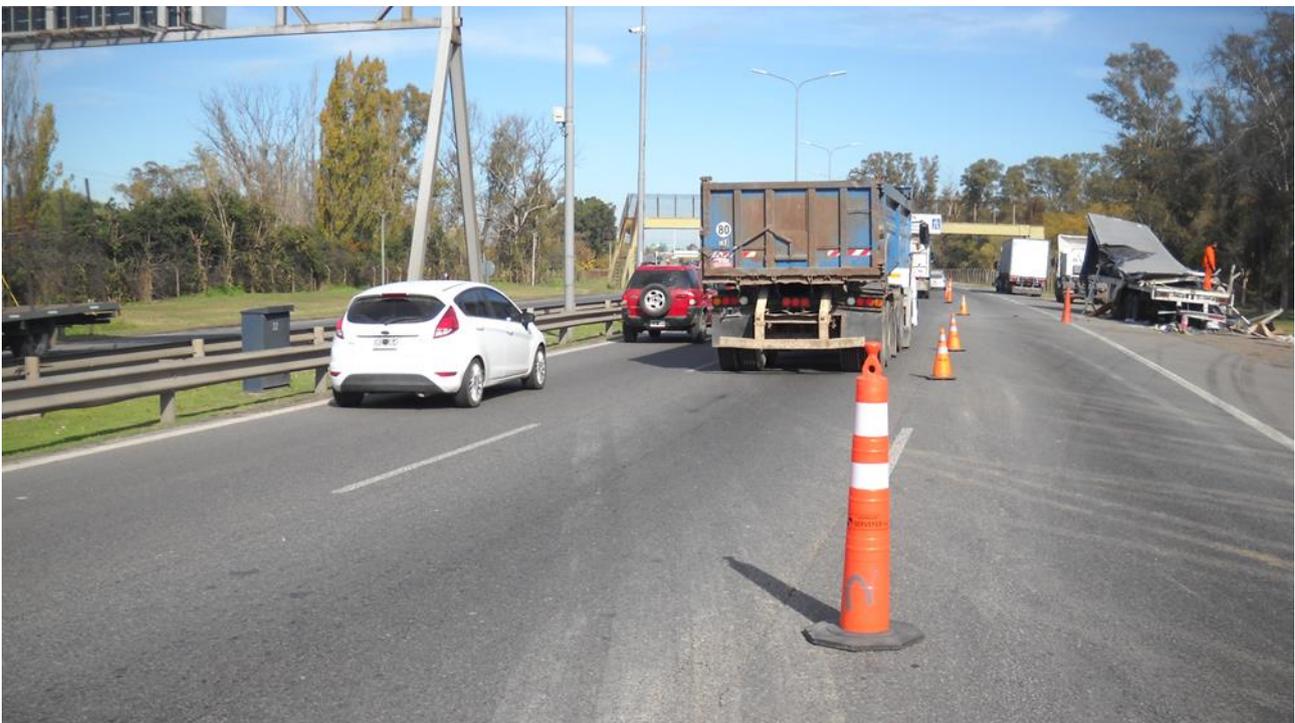
Se observa que la superficie de rodamiento no presenta baches, roturas, fisuras ni deformaciones significativas.

Figura 3. Sentido de circulación hacia la Au. del Oeste. Fuente: JST, 2021.
