INFORME DE SEGURIDAD OPERACIONAL DE SUCESO AUTOMOTOR

Expediente: EX-2021-56989953-APN-JST#MTR

Título: 29. ISO. Cargas. Despeñamiento. Cuesta de Lipán. Jujuy

Lugar: Ruta Nacional 52, kilómetro 30,6

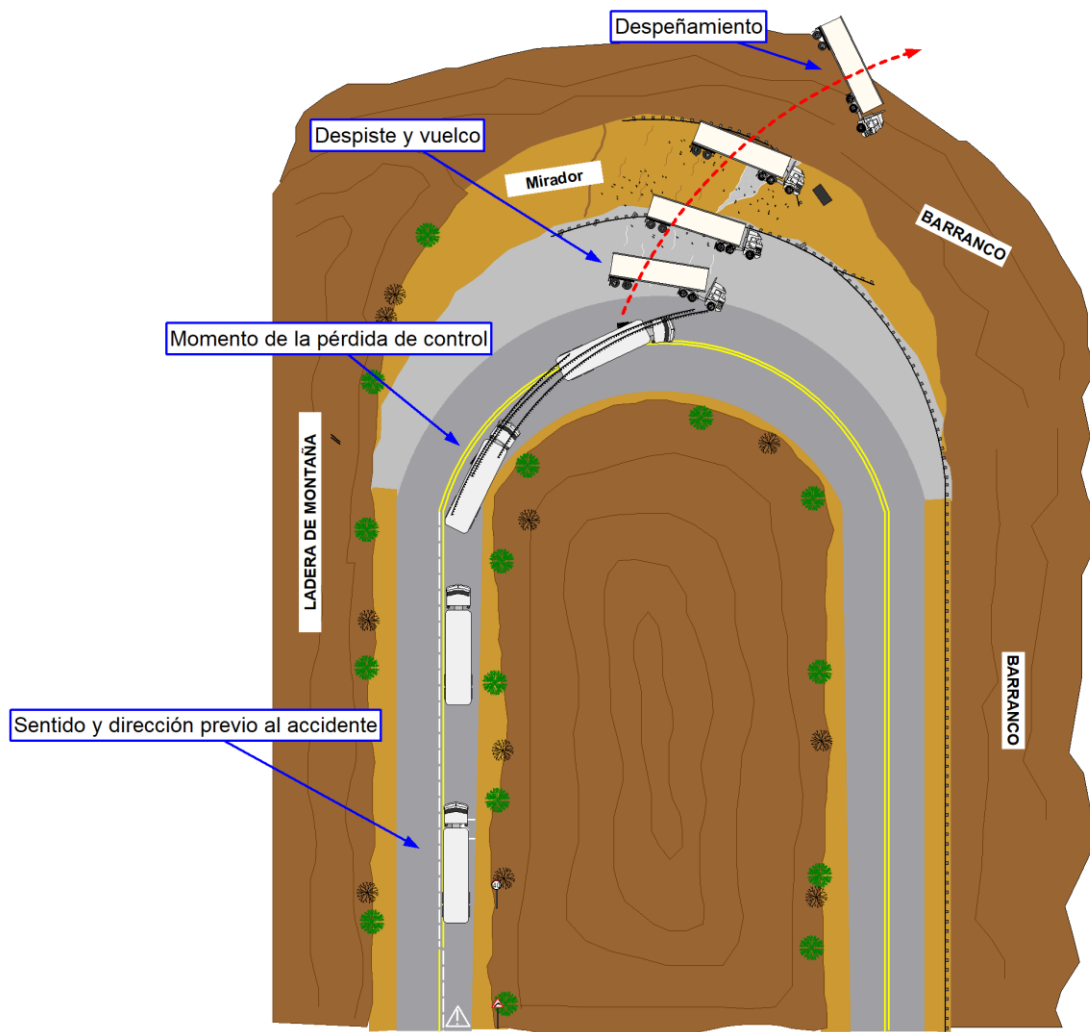
Figura 1. Representación gráfica de la secuencia del suceso

dominio de su unidad. Como consecuencia, la unidad despistó², cruzó hacia la mano de circulación contraria, volcó en tonel sobre la zona del mirador, chocó con las barreras de contención y finalmente cayó sobre ladera empinada. El vehículo y su ocupante fueron arrastrados hacia un acantilado de aproximadamente 50 m de profundidad desde el nivel del camino³.

Nota: Plano en vista superior de la secuencia de despiste y vuelco del vehículo. Fuente: JST, 2022

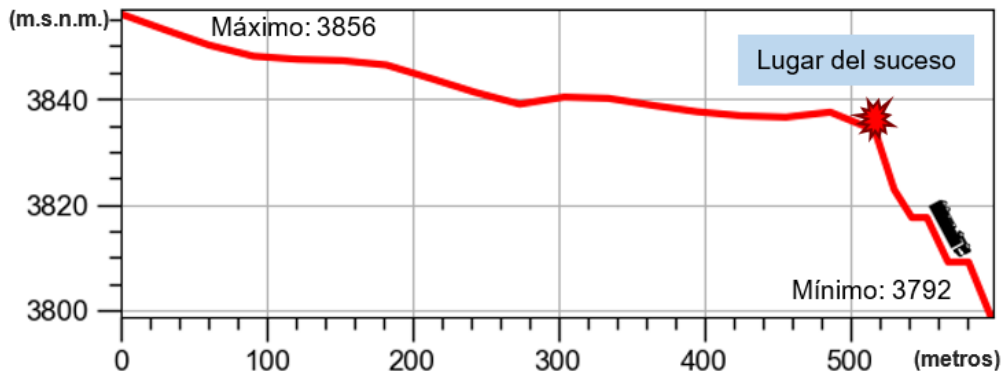
Figura 6. Perfil topográfico del tramo final recorrido por el vehículo

Tomando el tramo compuesto por la recta que inicia en la culminación de la curva anterior hasta la curva donde ocurrió el accidente, la medición del perfil topográfico del tramo muestra que el camión circulaba previamente en forma descendente por una recta de aproximadamente 507 metros, yendo desde la cota 3856 hasta los 3834, lo que da un descenso total de 22 metros. La pendiente promedio en la recta previa a la curva del suceso es de 4,3 %, y se torna más pronunciada en la entrada a la misma, con un aproximado del 5,2 %, y llega a una inclinación superior al 40 % en el acantilado.

Nota: Gráfico del perfil topográfico del tramo final recorrido, medido en metros sobre el nivel del mar, que inicia con una altura máxima de 3856 y una mínima de 3792. Se observa una pendiente muy pronunciada que representa el acantilado donde cayó el vehículo, próxima al lugar del suceso, señalado en el gráfico, donde también se observa la posición final del vehículo. Fuente. JST, 2022

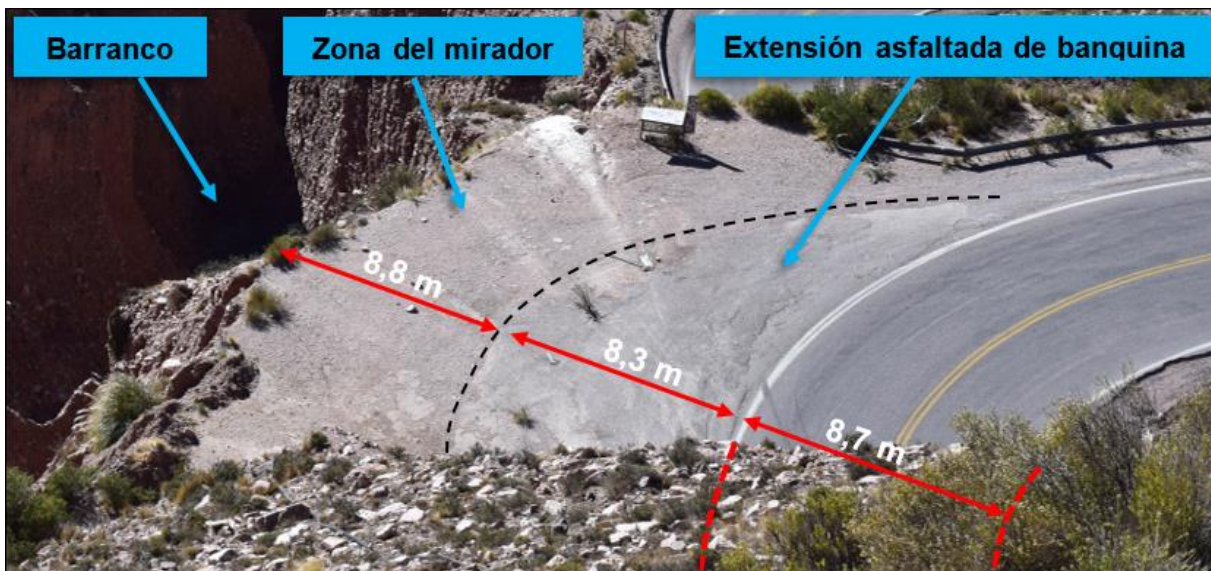
Figura 10. Dimensiones de banquina asfaltada y zona de mirador en la curva del despiste

En la zona externa de la curva del despiste se constató la presencia de un mirador emplazado sobre una extensión de superficie terrosa de un ancho máximo de 8,8 metros que finaliza en el acantilado (ver Figura 9 y 10). Hacia el noreste se observó una mesa de información e interpretación sobre la cuesta de Lipán, instalada por el gobierno de la provincia de Jujuy (ver Figura 11). En esta zona la banquina exterior se encontraba formada de asfalto y era más ancha que en las rectas relevadas, contando con 8,9 m en el punto de mayor curvatura del tramo.

Nota: Fotografía desde arriba de la curva, banquina y mirador donde despistó el vehículo. Se adicionaron medidas de calzada, banquina y mirador. Fuente: JST, 2021

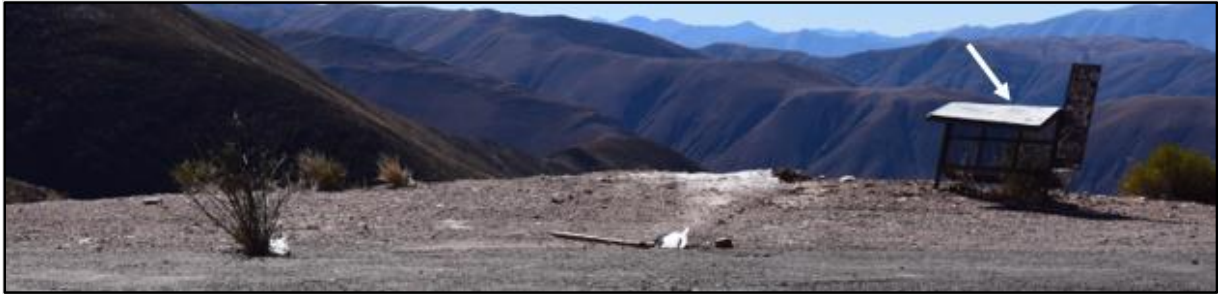
Figura 11. Zona del mirador con la mesa de información

Nota: Fotografía del mirador y refugio de la mesa de información tomada desde la banquina. Fuente: JST, 2021

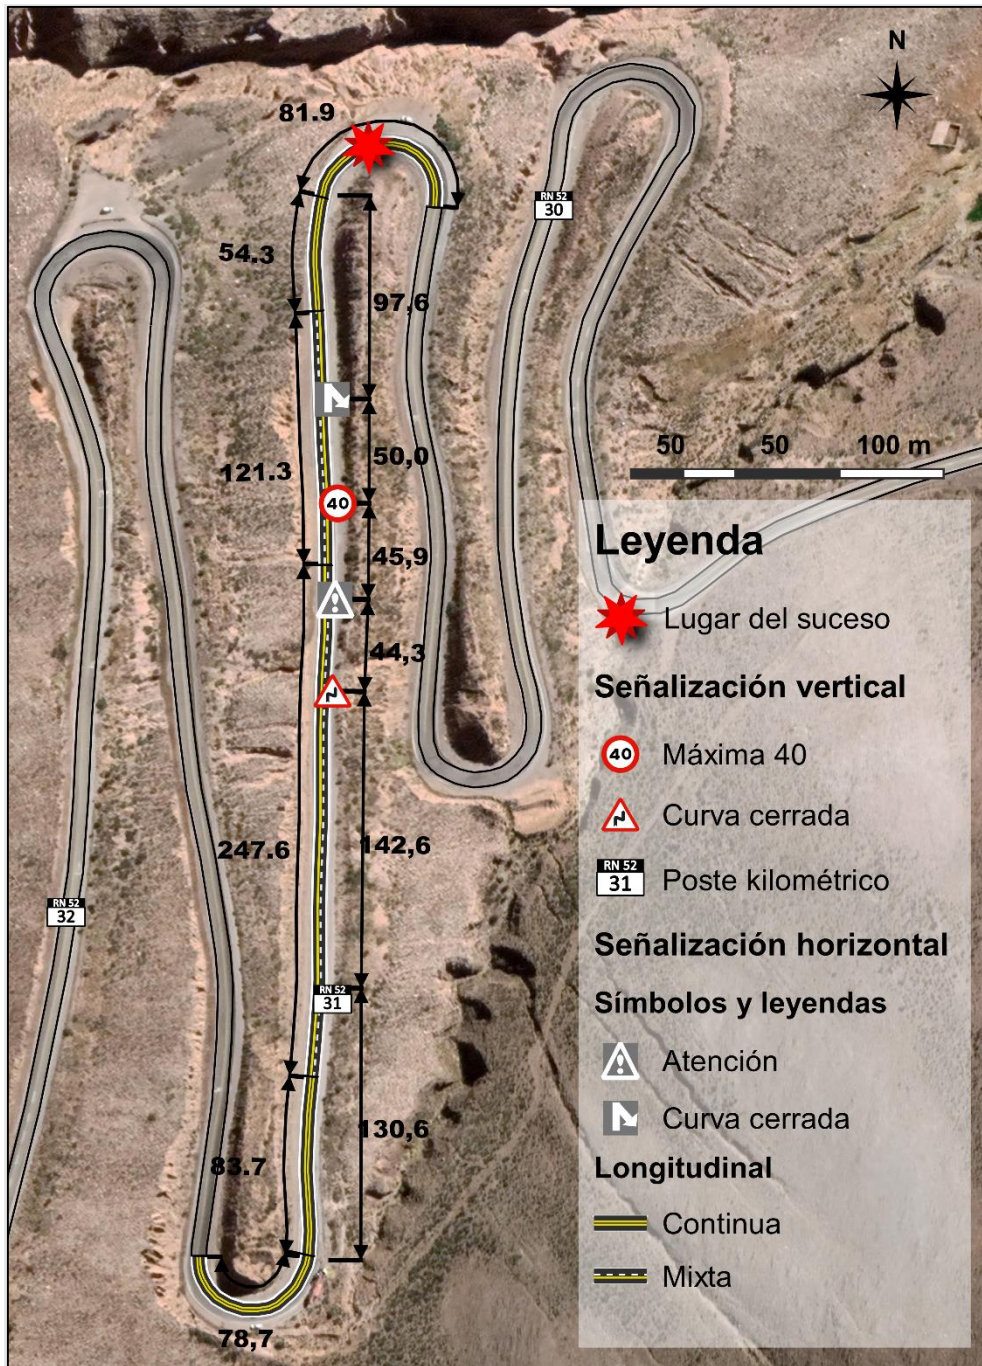
Figura 13. Plano de la señalización del tramo de ruta relevado

Nota: Plano del tramo relevado, donde se aprecian la señalización horizontal y vertical existentes, con cotas de distancia y separación. Fuente: JST, 2022

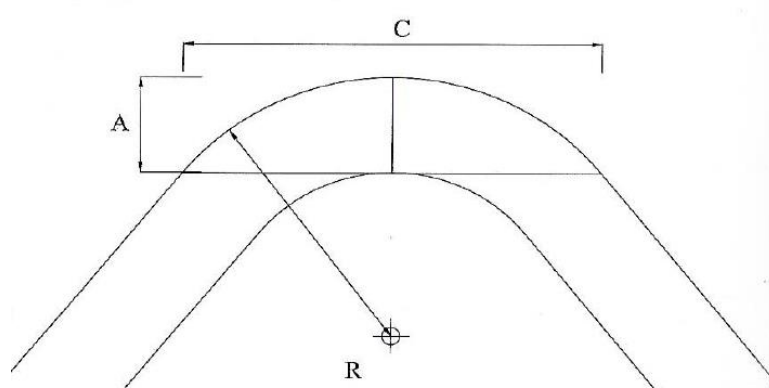
Figura 21. Parámetros de medición para el cálculo del radio de curvatura de la curva

Se midieron sobre la curva el valor “C” correspondiente a la cuerda de la circunferencia externa trazada tangente a la circunferencia interna y el valor “A” que es la ordenada media “C” (ver Figura 21).

$$R = 19,45 \text{ m}$$
