INFORME DE SEGURIDAD OPERACIONAL

Expediente: EX-2021-02982506-APN-JST#MTR

Título: Incendio de tractor JBT 0444 en Aeropuerto Internacional Ministro Pistarini, Ezeiza, Provincia de Buenos Aires

Fecha y hora del suceso: 2 de enero del 2021 a las 16:30 (hora local), 19:30 (UTC)

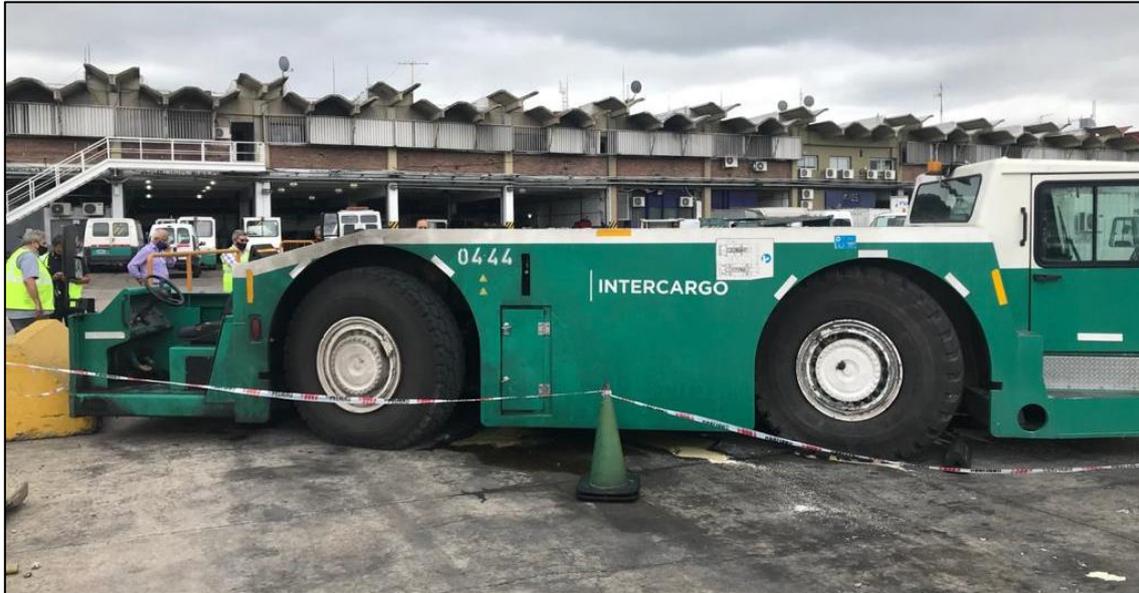
Figura 4. Tractor de arrastre de aeronaves JBT Aerotech B1200, N.º 04-44

El equipo de investigación determinó que el tractor sufrió daños generalizados, localizados en mayor grado sobre la parte central y trasera del habitáculo del motor.

Se observaron, además, daños en mangueras, conexiones de goma, cobertores de cables eléctricos y fusión de las partes plásticas.

No se registraron daños visibles en el tablero de fusibles. El tractor quedó inutilizable.
