## INFORME PRELIMINAR

Incendio de grúa móvil LHM 500-2A en Terminal 4, Puerto de Buenos Aires, CABA

19 de enero de 2021

Junta de Seguridad en el Transporte

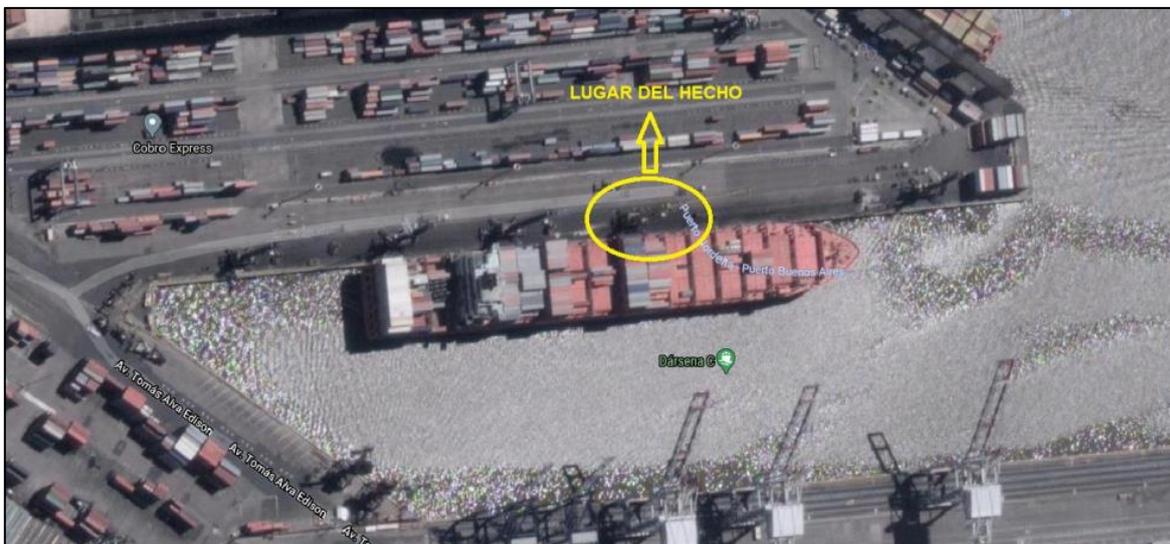
Figura 3. Vista superior del lugar del hecho. Fuente: Informe de bomberos, inserciones en imagen de Prefectura Naval Argentina, 2021
