INFORME DE SEGURIDAD OPERACIONAL (ISO)

Expediente: EX-2021-30502842-APN-JST#MTR

Suceso: Accidente. Daños graves en ómnibus urbano. 3 lesionados leves.

Colisión en paso a nivel entre ómnibus AA 238 ZD, tren 3091 y automóvil GBJ 763, en Cura Brochero 3500, Malvinas Argentinas, Provincia de Buenos Aires

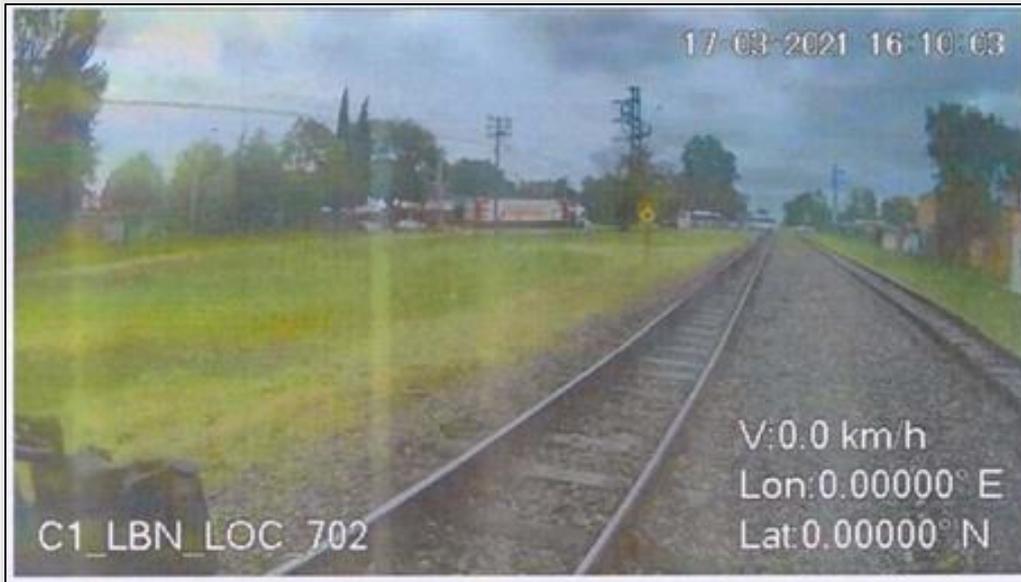
Figura 9. Registro de evidencias fílmicas del CCTV instalado en la Locomotora E702

A partir de la PK 38/910, y hasta el momento de la colisión en el PAN de Cura Brochero (PK 39/050), se dio un proceso de desaceleración de la velocidad de circulación, que vino acompañado de un aumento de los valores de presión y el accionamiento de los distintos sistemas, entre los que se destacan el de freno, las luces y la bocina. Por consiguiente, el impacto se produjo a una velocidad de 34 km/h.

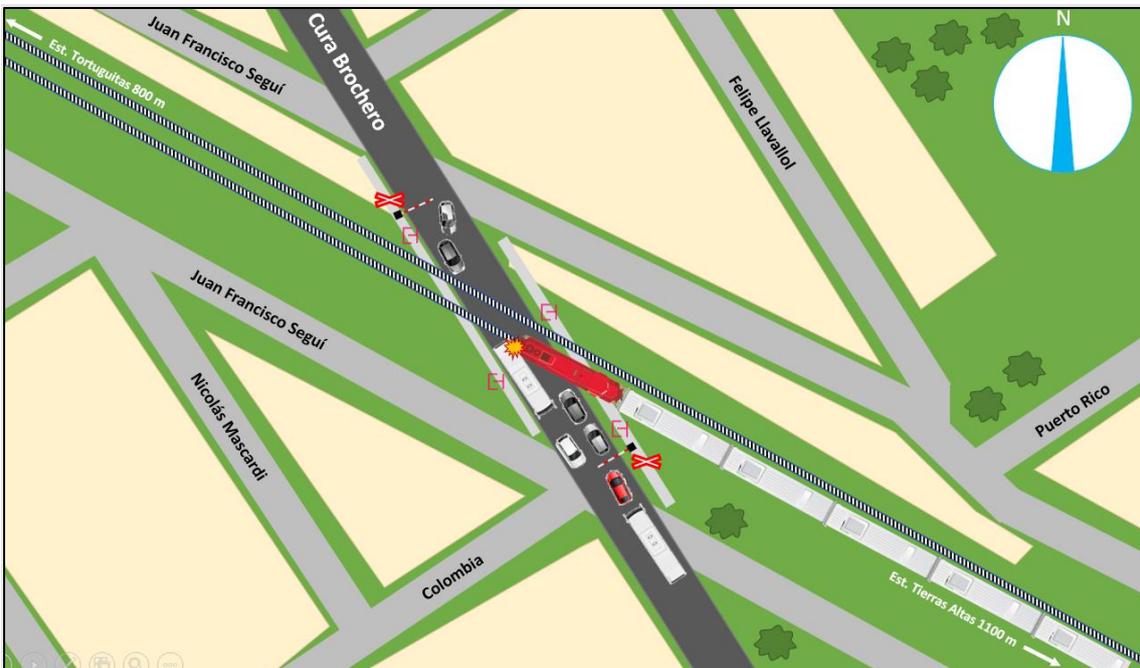
Figura 14. Secuencia de la colisión

El suceso ocurrió mientras el ómnibus se encontraba trasponiendo el PAN en sentido de circulación noroeste-sudeste; las barreras de accionamiento automático estaban bajas y la alarma lumínico sonora activada. Al momento del impacto, había otros cuatro vehículos particulares ubicados en la zona comprendida entre los brazos de barrera y las vías. Esto no le permitió al conductor del interno 3085 de la línea 176 liberar el gálibo dinámico ferroviario. La locomotora impactó en la parte trasera del colectivo y, como producto del impulso, la trompa del ómnibus chocó al vehículo automotor con dominio GBJ 763 (vehículo 3 según Figura 13).

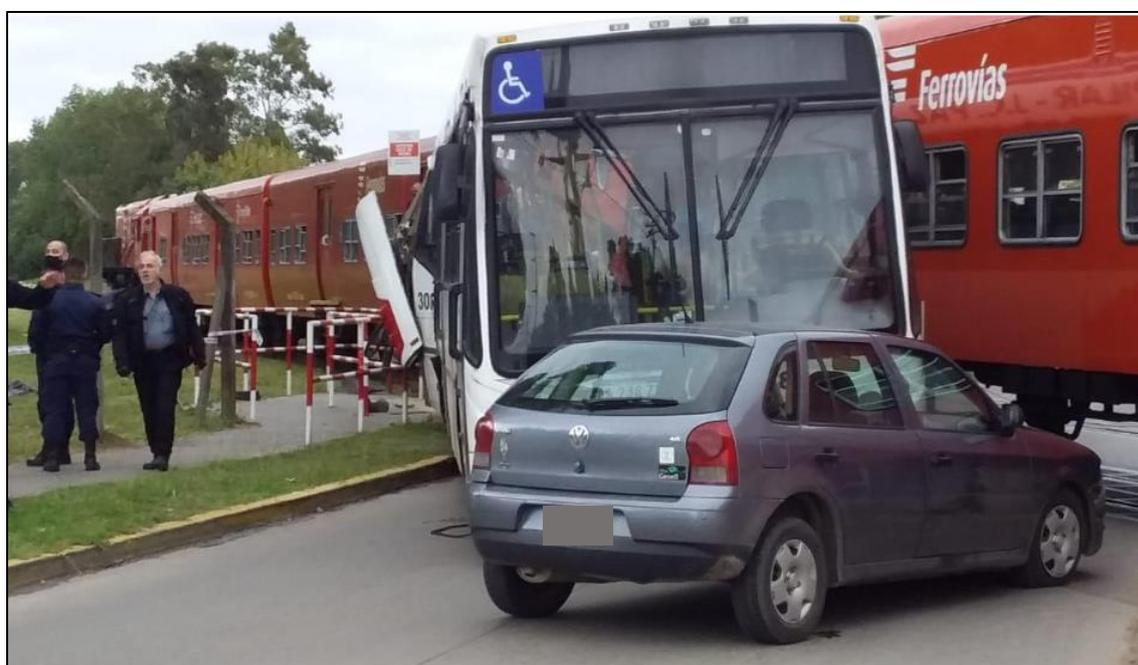
Figura 16. Posición final de los vehículos luego de la colisión

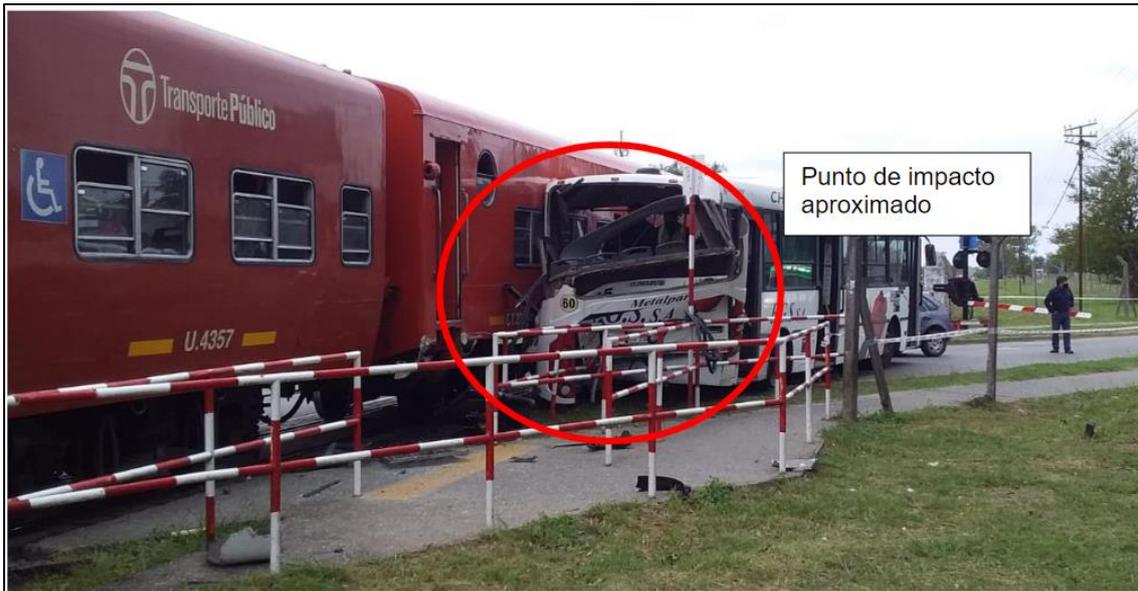
Figura 17. Posición final de los vehículos luego de la colisión
