JST | SEGURIDAD EN EL TRANSPORTE

Colisión en PAN entre tren Alarce 2619 y ómnibus JXT000, calle Ibazeta entre calles Leguizamón y Santiago del Estero, Salta capital

15 de mayo del 2021

Informe de Seguridad Operacional [EX-2020-87189049-APN-JST#MTR]

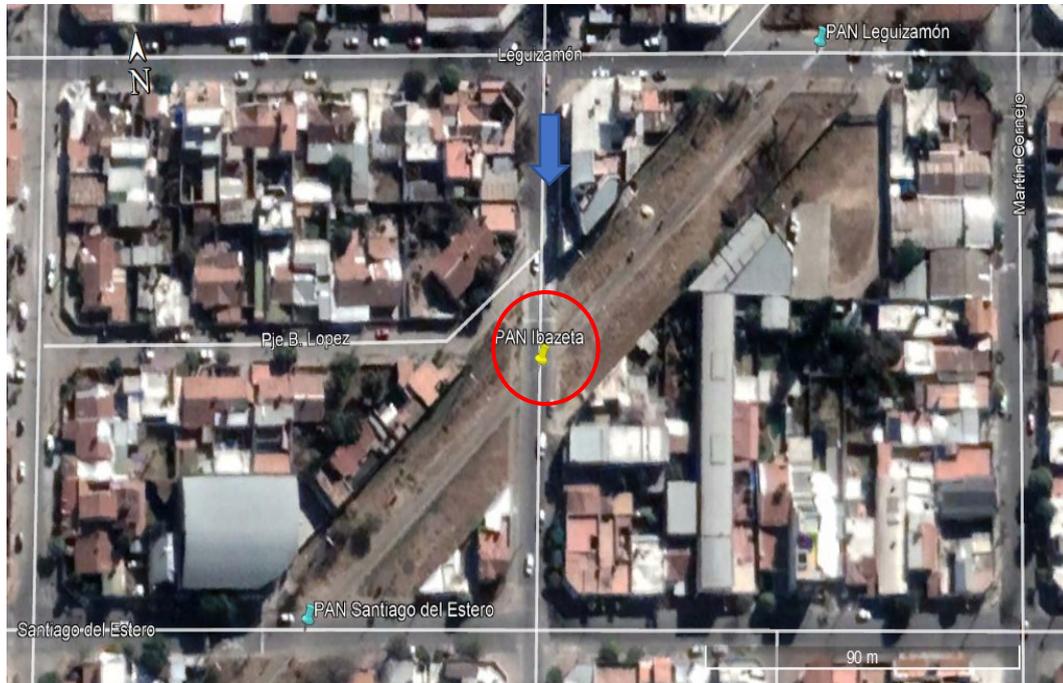
Gráfico 5. Zona de impacto. Fuente: Google Earth

La calle Ibazeta cuenta con un sentido de circulación vehicular de norte a sur, con un ancho de calzada útil de 9,50 metros y veredas de aproximadamente 3 metros hacia ambos laterales. Se encuentra conformada por concreto rígido, la calzada se encuentra en regular estado de conservación, ya que presenta baches, agrietamientos y pérdida de material que afectan el tránsito normal por la misma.

La calle presenta, luego del paso a nivel, cambio de rasante de horizontal a negativa en sentido norte a sur.

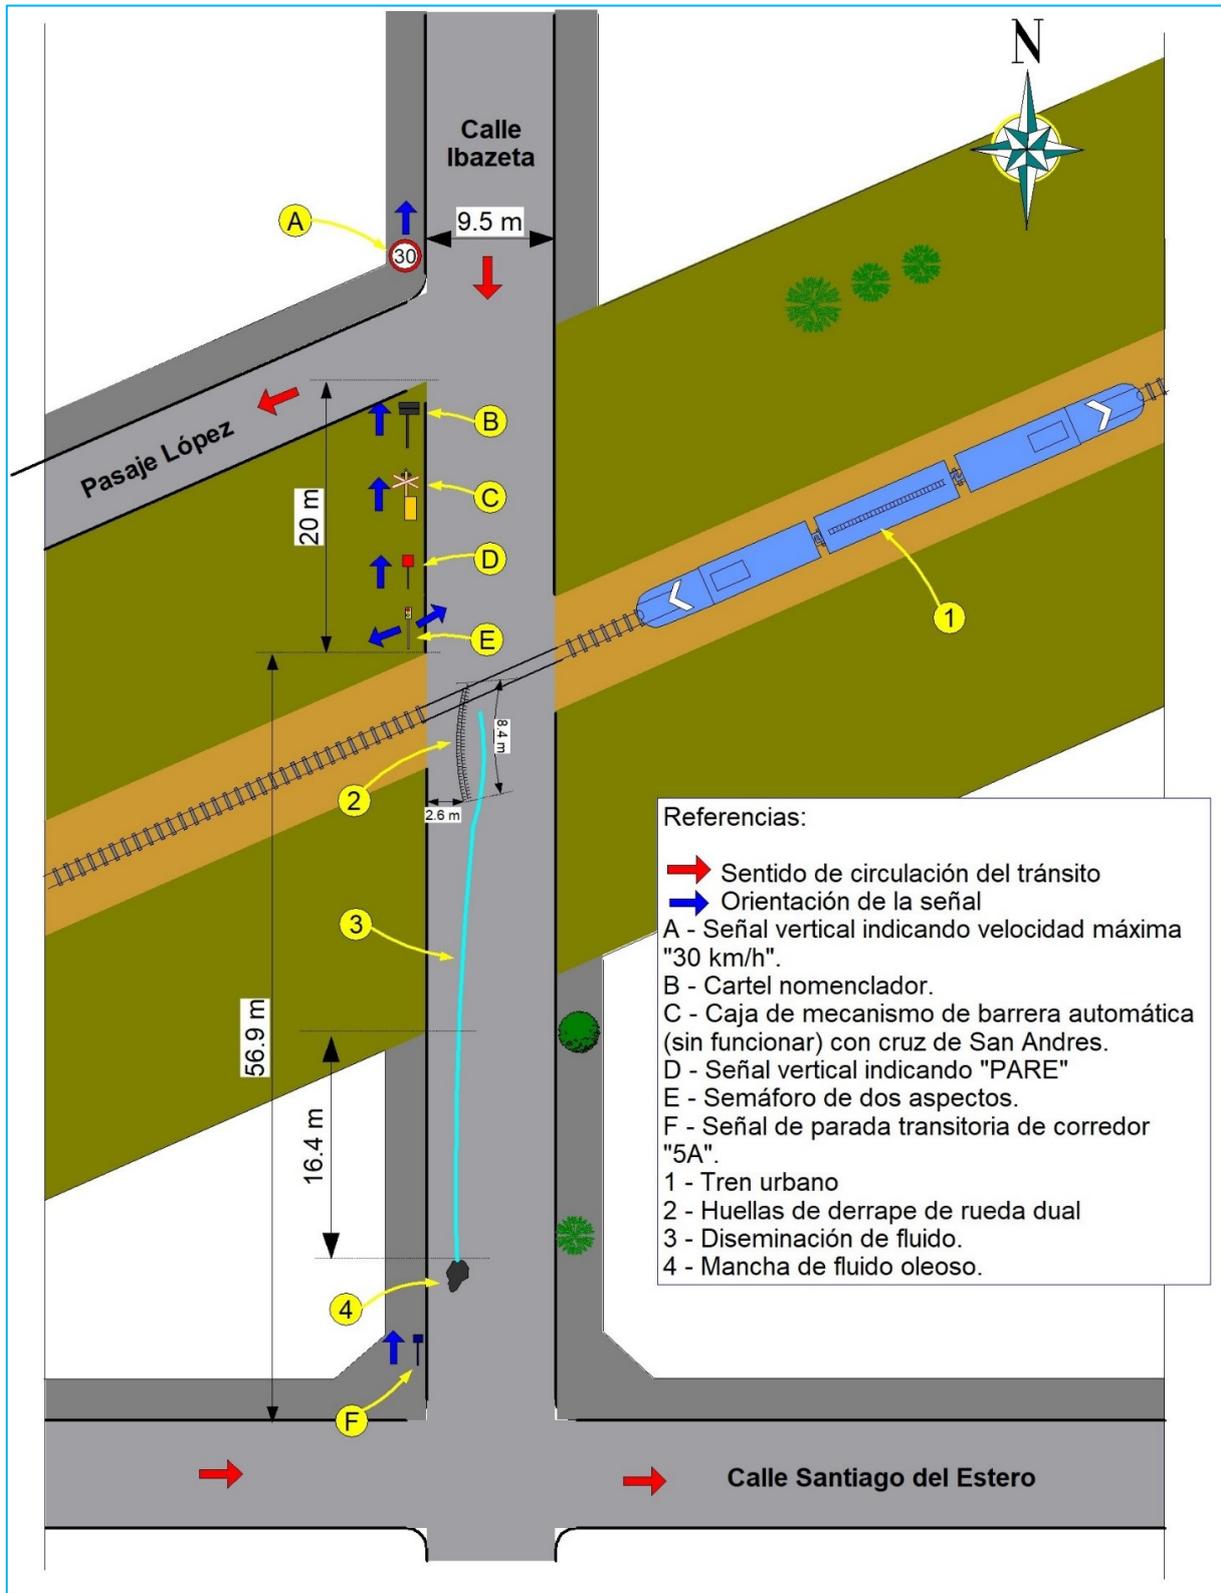
Gráfico 13. Plano de relevamiento del lugar del suceso

El ómnibus urbano circulaba de norte a sur por inmediaciones del centro de la calzada de calle Ibazeta. Cuando atravesó el PAN, se produjo la colisión de tipo arrasamiento entre su zona posterior derecha y el sector delantero de la unidad ferroviaria, la cual se desplazaba por las vías férreas en sentido de este a oeste. Los daños en ambos vehículos fueron descritos en el apartado 1.3. Producto de la colisión, el ómnibus derrapó con sus ruedas duales posteriores derechas y giró ligeramente en sentido antihorario, así demarcó huellas de tales características sobre la calzada. Seguidamente, éste continuó con su trayectoria, sin que el conductor perdiera el dominio de la unidad. El ómnibus se detuvo a más de 40 metros de la zona de impacto (ubicación de la mancha oleosa sobre la calzada). Por su parte, el conductor del tren accionó los frenos y se detuvo aproximadamente a 20 metros del PAN, la unidad se mantuvo sobre las vías férreas.
