Informe preliminar

Suceso automotor

Tipo de evento: Vuelco

Lugar: RN 7, kilómetro 1180, Polvaredas, Las Heras, Mendoza

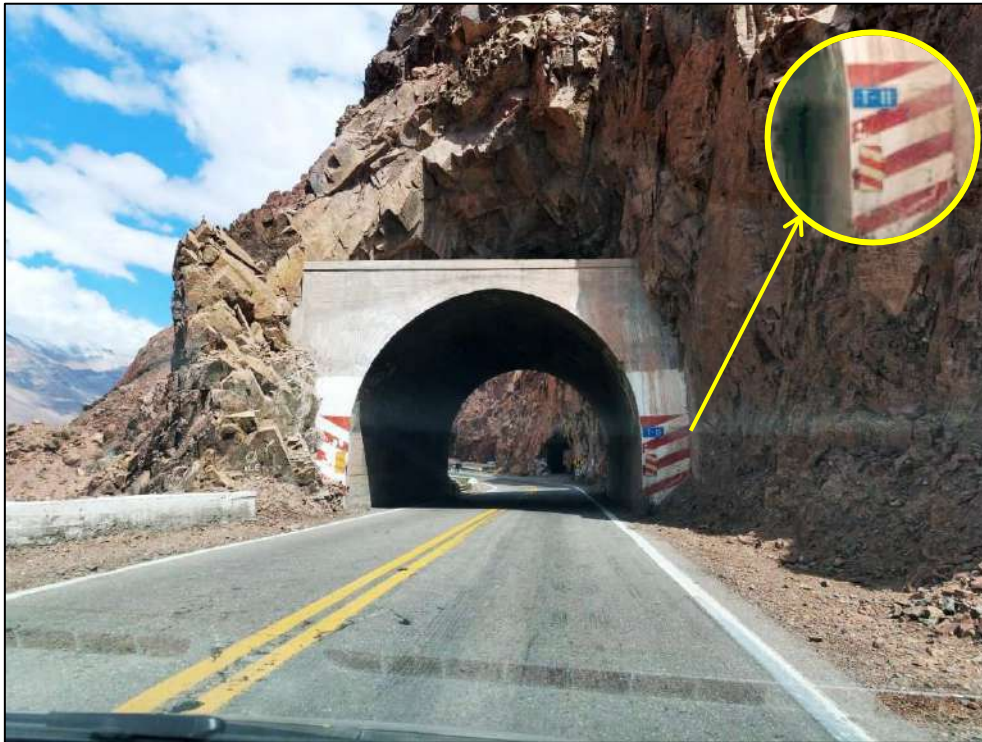
Previo al lugar del vuelco, el transportista atravesó un muy corto túnel cordillerano, identificado con el número 11, señalado y sin iluminación artificial.

Figura 4. Panorámica del conductor previo al lugar del accidente. Ingreso al Túnel cordillerano 11. Fuente: JST, 2021.

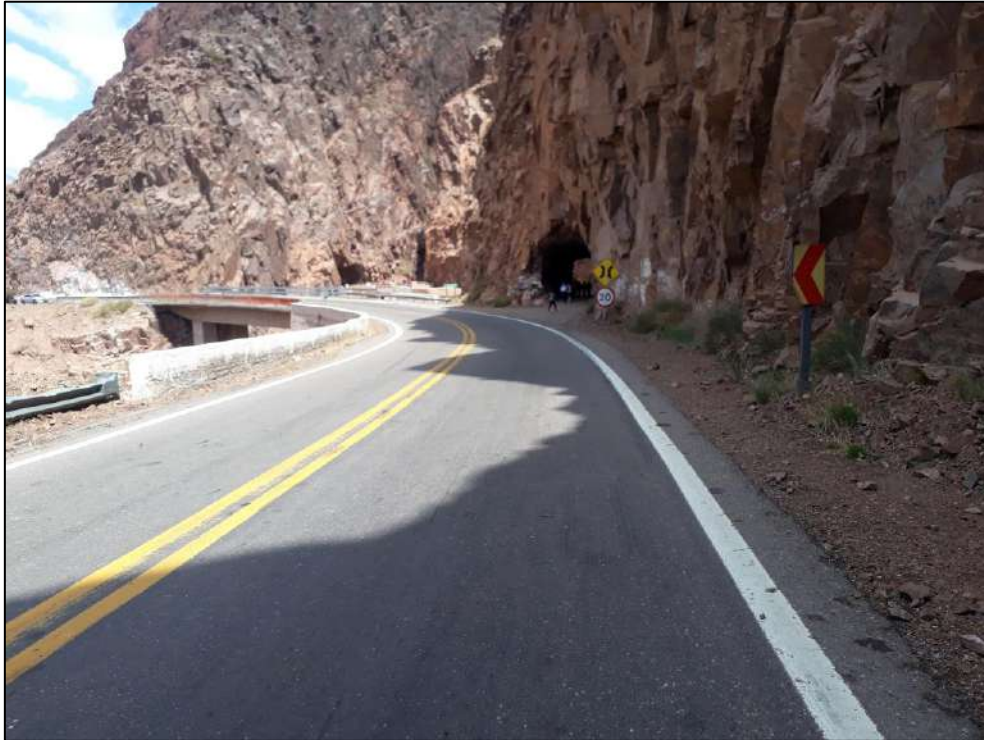
Luego con el comienzo de la configuración curva hacia la izquierda, se aprecian sobre el costado derecho dos carteles verticales; uno, correspondiente a señalización preventiva de “puente angosto” y, debajo de este, otro, reglamentario de “velocidad máxima 20 km/h”.

Figura 5. Panorámica desde el lugar del conductor previo al lugar del accidente. Obsérvese señalización vertical a la derecha de la fotografía. Fuente: JST, 2021.

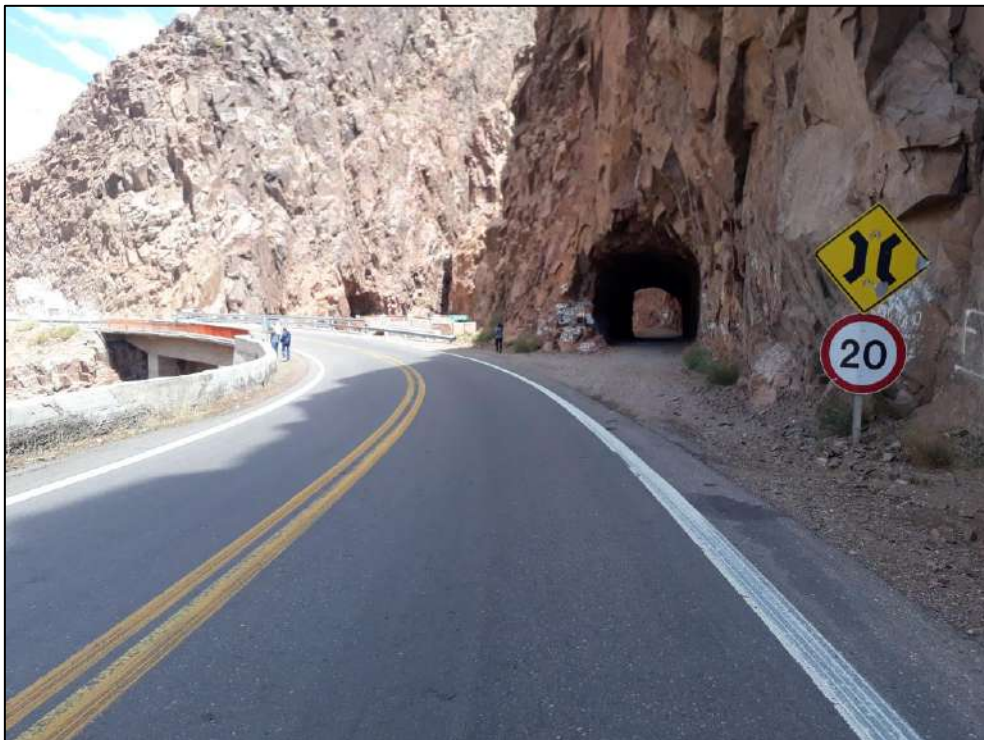
En esa zona, y fuera de la ruta demarcada, se aprecia una bifurcación (de superficie terrosa) hacia la derecha (oeste) que lleva inmediatamente a un túnel de montaña en desuso vehicular.

Figura 6. Panorámica desde la posición del conductor previo al lugar del accidente. Obsérvese señalización vertical a la derecha de la fotografía y viejo túnel de montaña. Fuente: JST, 2021.

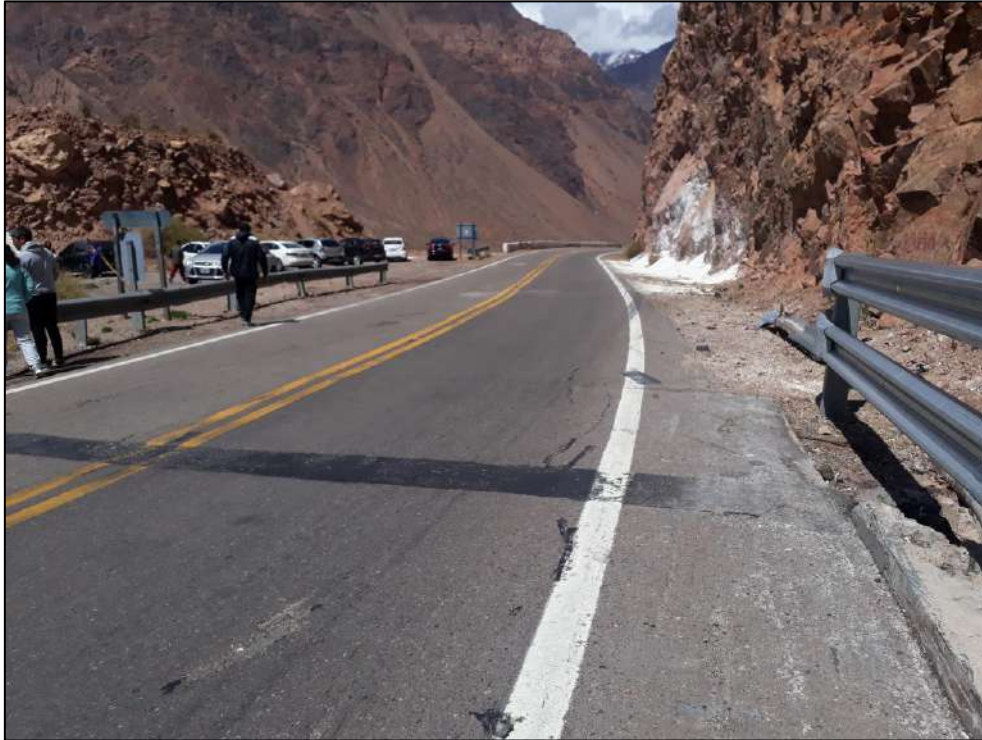
Figura 10. Panorámica del final del puente. Fuente: JST, 2021.

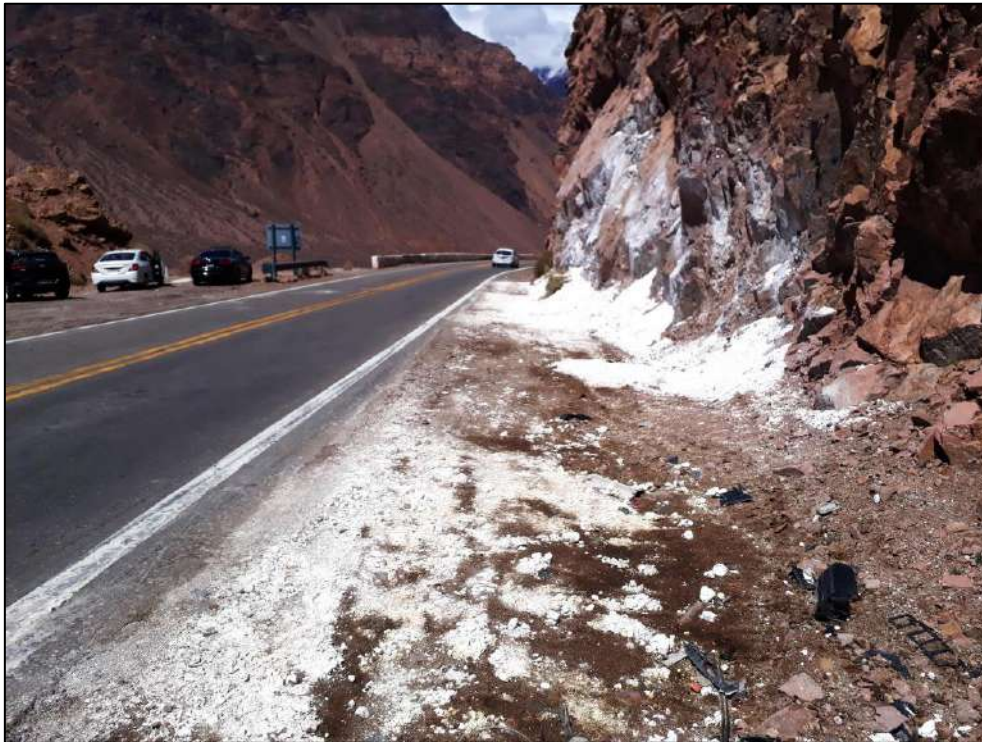
A la salida de este puente de trazado curvo, se presenta un corto tramo de calzada casi recta, siendo la zona donde quedó el camión volcado con su semirremolque, zona donde las banquetas se ensanchan ampliamente de manera irregular.

Figura 11. Panorámica del lugar de posición final de la unidad accidentada (camión tractor y semirremolque). Fuente: JST, 2021.

Al momento de una nueva inspección del lugar del suceso, aún existían restos materiales del accidente, como se mostró en las figuras 11 y 12, en su mayoría plásticos y metales.

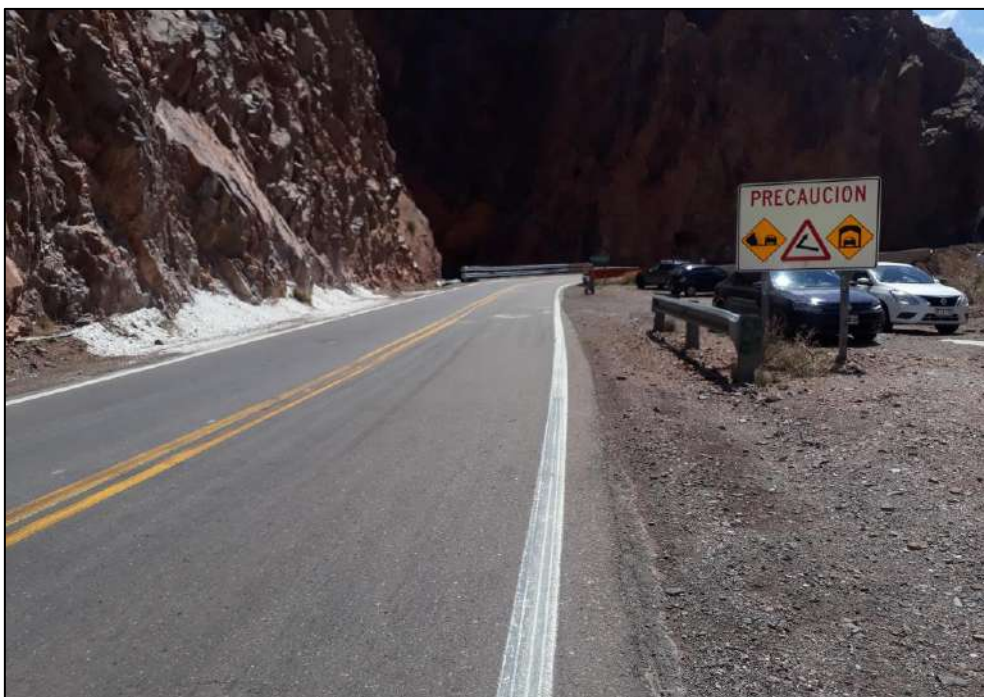
Cabe aclarar que, en el sentido opuesto de circulación del vehículo, se aprecian carteles viales; primeramente, un cartel con la leyenda de “PRECAUCIÓN” que contiene las señales de zona de derrumbes, curva pronunciada y túnel.

Figura 14. Panorámica desde el sentido de circulación opuesto al del Vehículo 1. Obsérvese la señalización vertical que indica “PRECAUCIÓN” (zona de derrumbes, curva pronunciada y túnel). Fuente: JST, 2021.

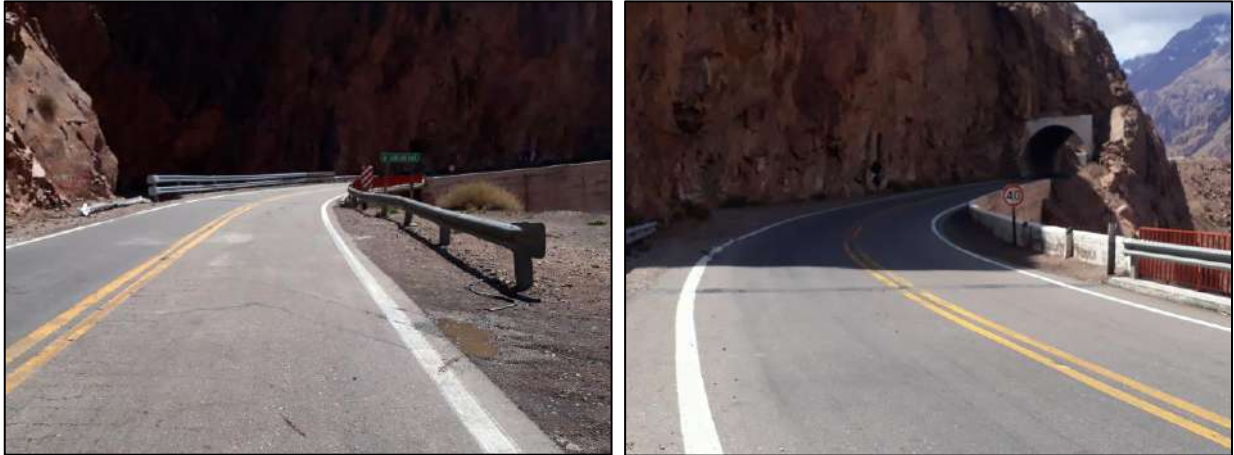
Luego, previo al inicio del puente, existe un panel delineador de curva peligrosa y un cartel informativo de “A° CORTADERAS”. A la salida del puente, un cartel reglamentario de “velocidad máxima 40 km/h”, esto último previo al túnel cordillerano 11.

Figura 15. Panorámica desde el sentido de circulación opuesto al de la unidad en estudio. Obsérvese la señalización vertical. Fuente: JST.

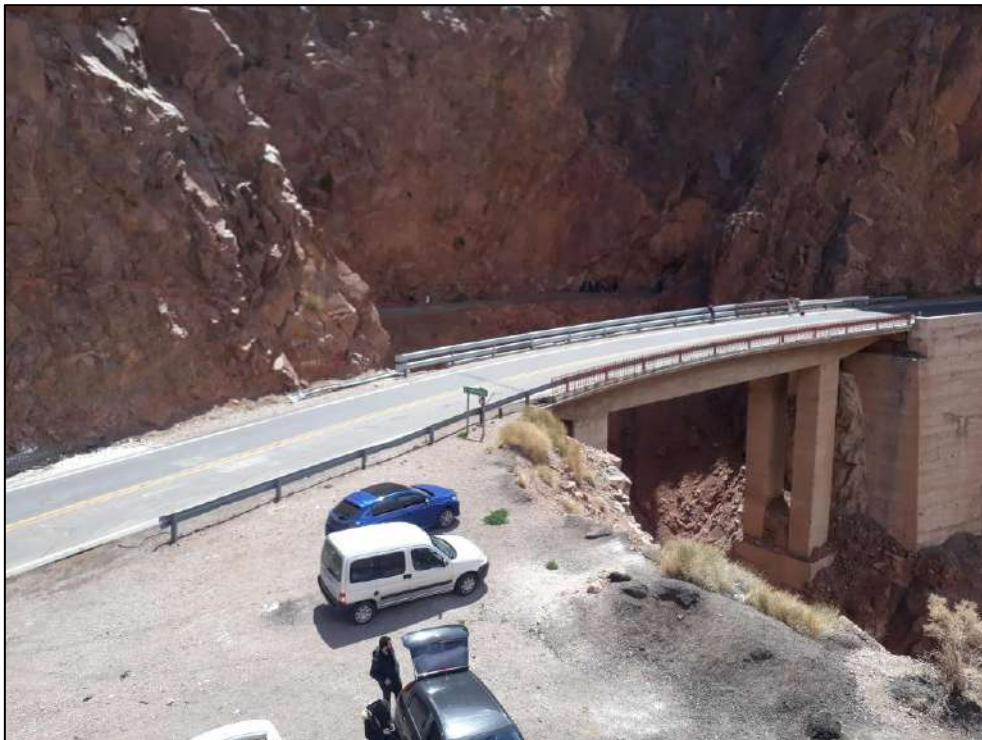
Figura 16. Fotografía panorámica en altura desde el lado opuesto (en dirección y carril) al de circulación del Vehículo 1. Obsérvese el puente, barranco y camino paralelo pegado a la montaña. Fuente: JST, 2021.

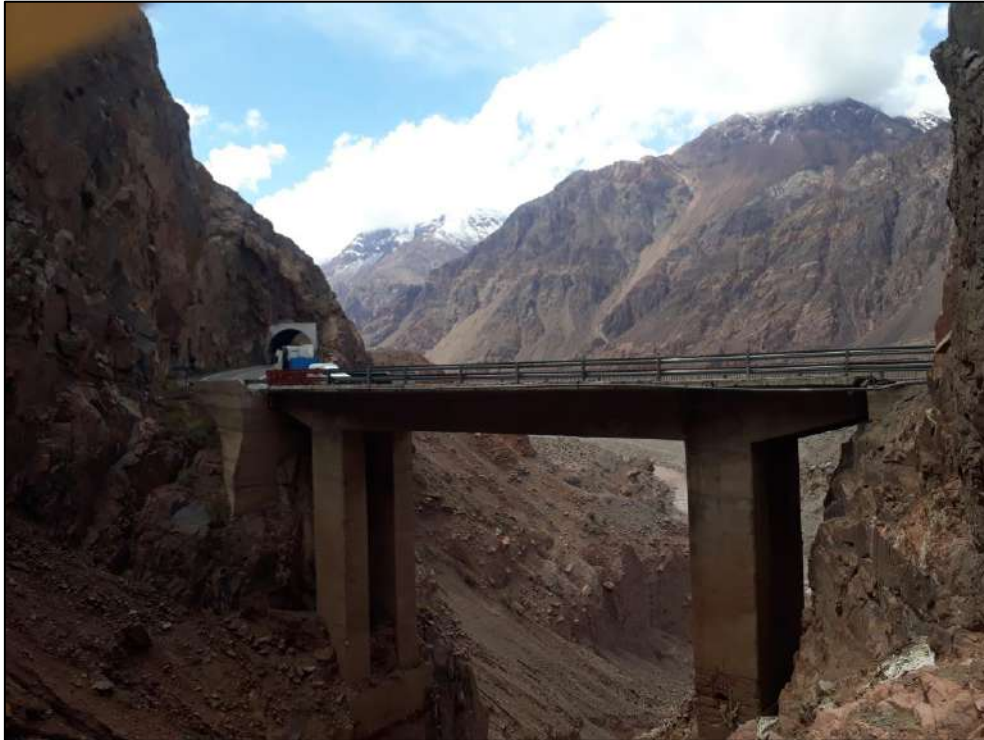
Figura 17. Fotografía panorámica desde el lado opuesto (en dirección) al de circulación del Vehículo 1. Obsérvese el puente y el barranco. Fuente: JST, 2021.

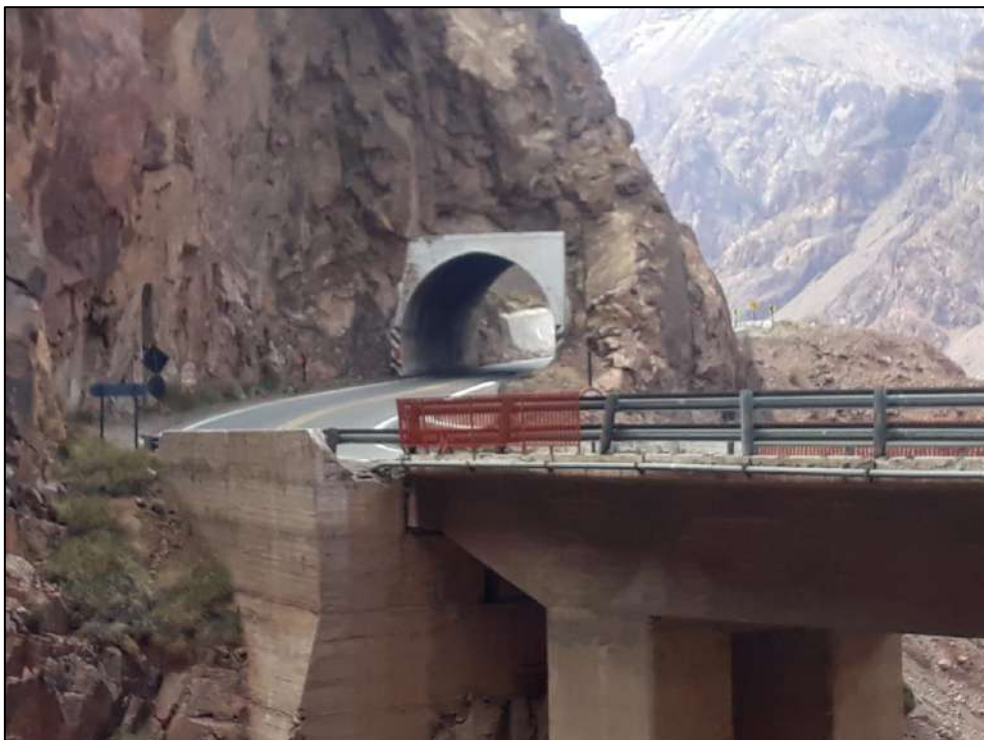
El puente en sí mismo se caracteriza por las defensas laterales, del lado izquierdo (cardinal este), equipado con una barrera de contención metálica semirrígida (tipo *flex beam*), reforzado por una reja de mediana altura (color naranja) que linda con el barranco. Del lado derecho (oeste), se halla una doble barrera física, como la anterior descrita, una encima de la otra (tipo doble piso). Solo al inicio, el puente cuenta con un tramo de reja de mediana altura color naranja. (ver figura 18).

Figura 18. Fotografía panorámica desde el lado opuesto (en dirección) al de circulación del Vehículo 1. Obsérvese el cambio de pendiente desde la salida del túnel hasta el inicio del puente. Fuente: JST, 2021.

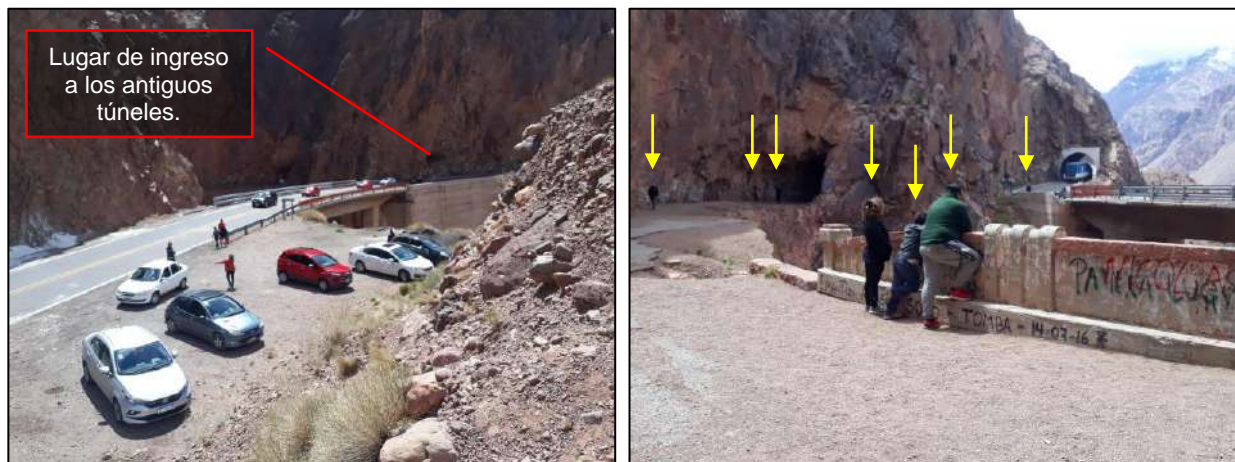
Desde el lugar de estacionamiento hacia el ingreso a los antiguos túneles del tren trasandino, se debe atravesar a pie el angosto puente donde ocurrió el accidente, el cual no cuenta con espacio suficiente ni se encuentra habilitado para el paso peatonal. No obstante, los turistas igualmente lo atraviesan, con la consecuente peligrosidad que ello reviste.

Figura 26. Fotografías de la presencia de turistas. Obsérvese el camino a recorrer a pie, desde el lugar de estacionamiento hasta el ingreso al viejo túnel. Con flechas verticales se señala la presencia de personas. Fuente: JST, 2021.
