Informe de Seguridad Operacional

Falla o malfuncionamiento de sistema/componente (grupo motor)

Cessna 560XL, LV-FQD

113656323/19

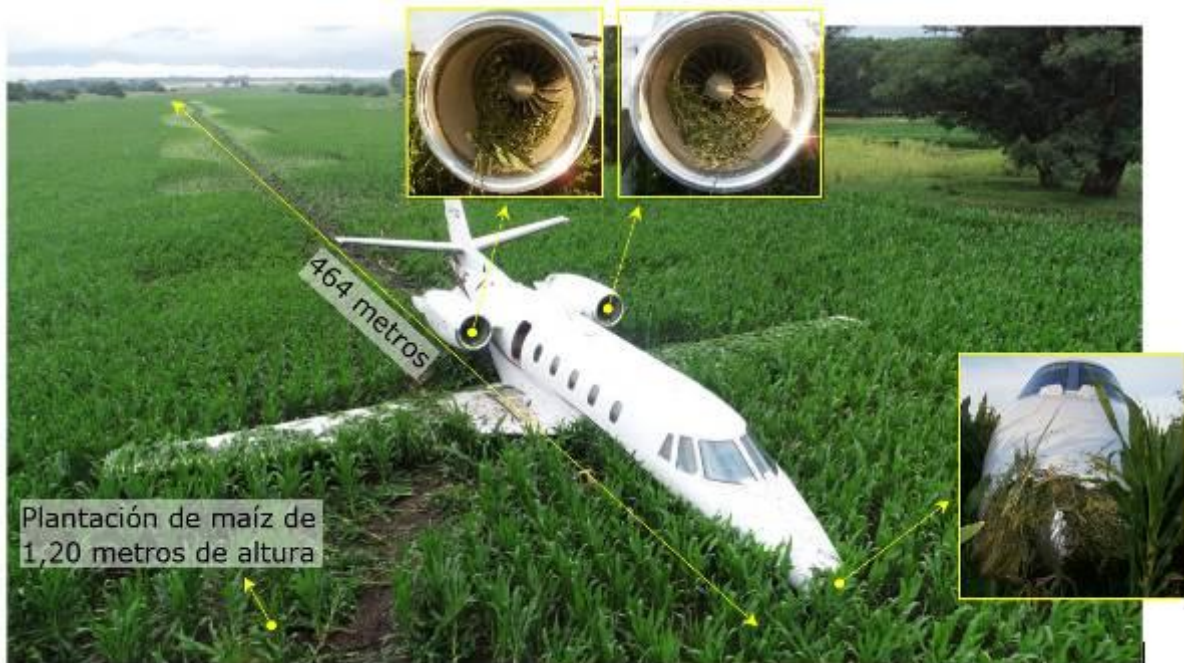
Figura 15. Trayectoria de la aeronave y posición final

La aeronave aproximó al campo con sus motores detenidos e hizo contacto con el terreno con el tren de aterrizaje y flaps retraídos. Desde el punto de contacto inicial hasta su posición final la aeronave recorrió 464 metros, experimentando daños por avance contra la plantación de maíz y se detuvo con rumbo 215. No hubo dispersión de restos.

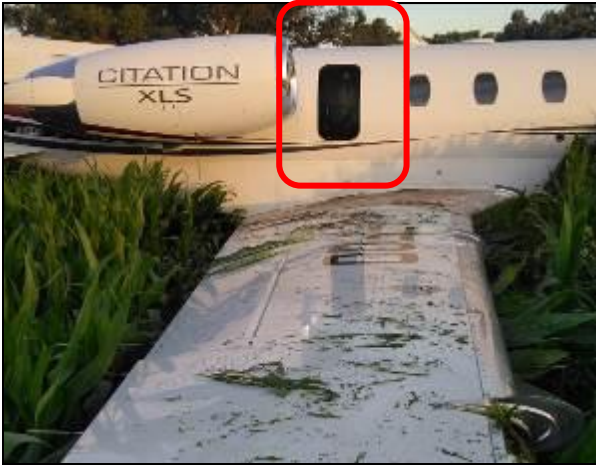
Figura 16. Puerta de salida de emergencia

La tripulación realizó la evacuación y todos los ocupantes resultaron sin lesiones y descendieron de la aeronave por la puerta de emergencia (figura 16), ya que la puerta de entrada a la cabina no podía abrirse en su totalidad por estar bloqueada con el terreno. Minutos después del aterrizaje se hicieron presentes en el lugar del accidente los bomberos y la policía de la localidad.

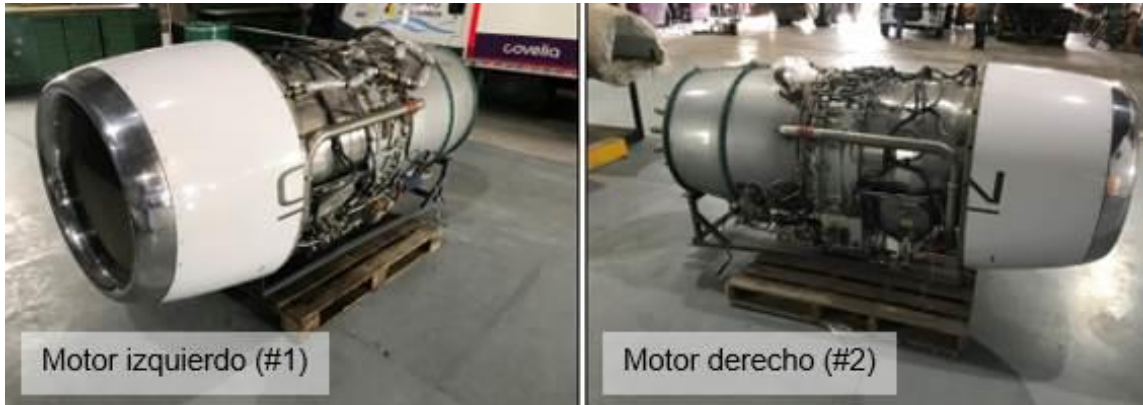
Figura 24. Vista general de los motores

Se realizó una inspección boroscópica inicial al motor izquierdo y derecho de la aeronave. En esa instancia se pudieron observar daños similares en las etapas de turbina de ambos motores, fragmentos de álabes desprendidos y melladuras de metal en el ducto de escape.

Se inspeccionaron visualmente las etapas de fan, aro de velocidad y ducto de ingreso de aire de ambos motores sin hallar evidencias de daños ni deformaciones.

No se observaron daños ni deformaciones en la zona de compresor de baja y de alta presión. En ambos motores, los álabes conservaron su geometría, características superficiales y huelgo respecto al case de compresor.

En la zona de turbina de alta presión se observó un patrón de degradación en ambos motores (ver figuras 25 y 26). La totalidad de los álabes presentaron daños severos por deformación y consumo

de material. La geometría de la degradación y deterioro de la pared exterior resistente de cada uno de los álabes, permiten inferir que la etapa de turbina estuvo expuesta a temperaturas por encima de los valores normales de funcionamiento.

Cabe señalar que en el caso del motor 2, el daño observado en la turbina de alta presión es superior al que presenta en la misma etapa el motor 1.

La deformación y pérdida de área resistente de los álabes de turbina de alta presión indefectiblemente imposibilita la generación de empuje por parte de los motores.

La turbina de baja presión de ambos motores evidenció daños debido al impacto de los pequeños fragmentos de álabes desprendidos de la turbina de alta presión. También se observaron daños y deformaciones producto de la incidencia de una temperatura superior a los límites seguros establecidos por el fabricante.
