# Informe Provisional de Seguridad Operacional

Pérdida de control en vuelo (LOC-I)

Long EZ, LV-X383

**102737798/19**

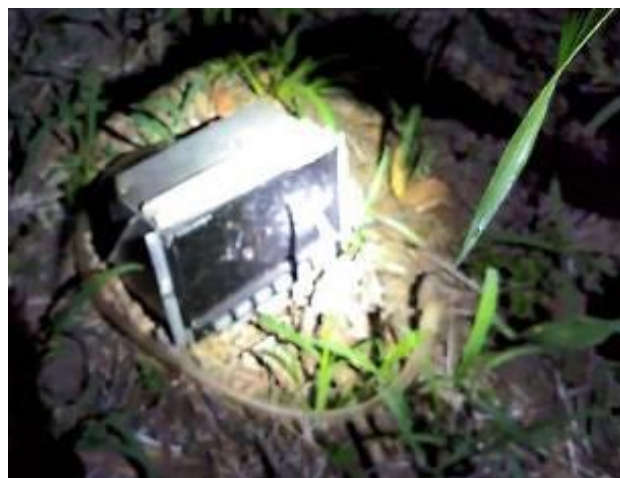
Figura 4

Si bien la aeronave no contaba con registradores de vuelo, se pudo recuperar información del instrumento EFIS marca DYNON modelo FlihtDEK-D180.

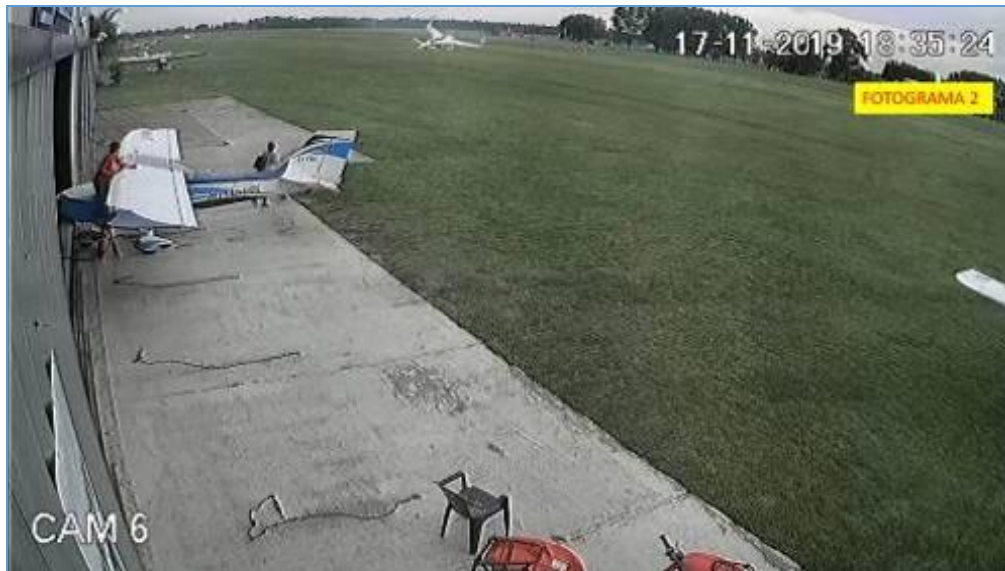
Figura 8

Se realizó el análisis de las grabaciones de las cámaras de seguridad donde se pudo constatar la actitud de la aeronave previa al impacto.

Personas presentes en el momento del hecho manifestaron que la aeronave presentaba elevada velocidad vertical, como también acentuada trayectoria descendiente.

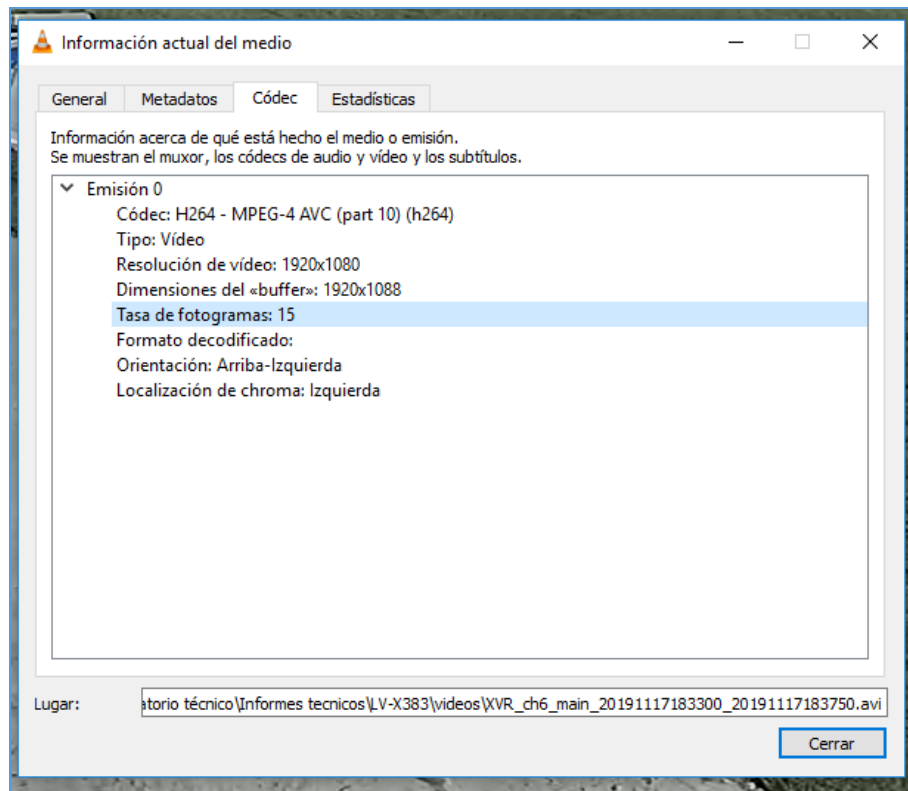
Ilustración 1 - Metadatos del archivo de video

lográndose de esa manera conocer el valor de cuadros por segundo. En la siguiente imagen se visualiza la información de cuadros por segundo.

$$Tf = \frac{1}{15} = 0.0667s$$

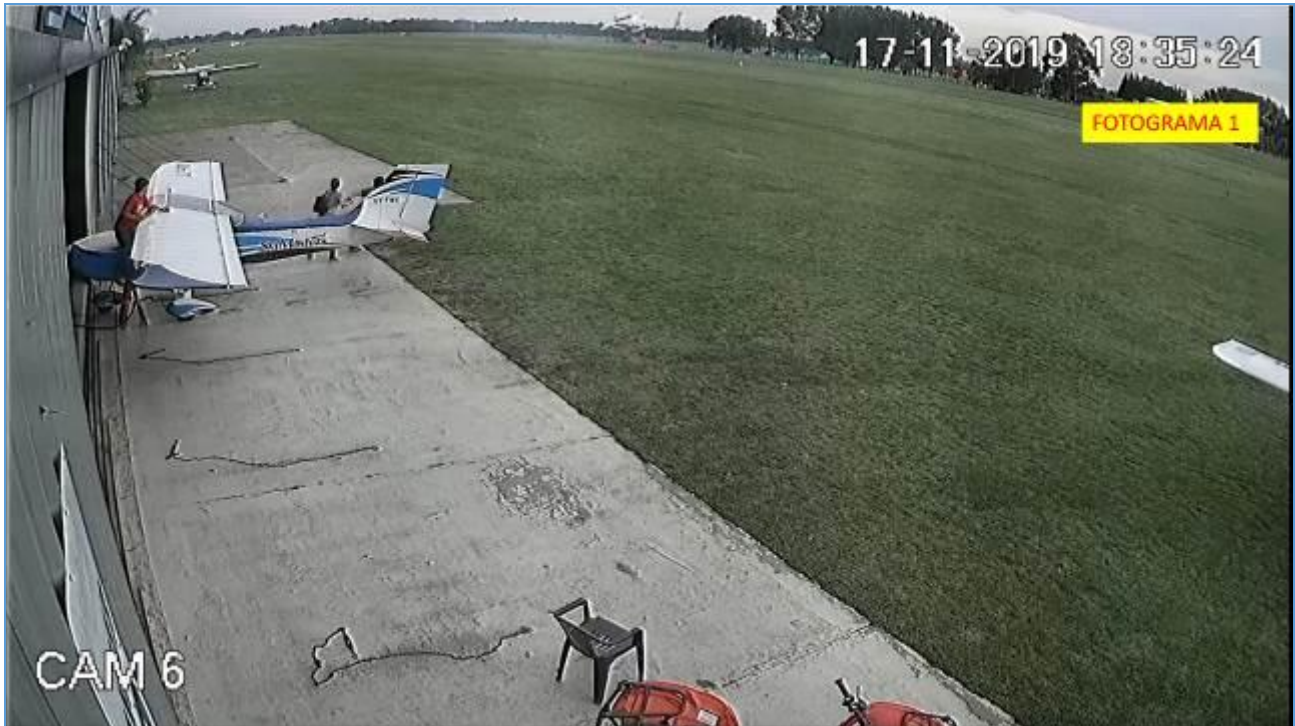
Ilustración 2 - Fotograma 1

El video contiene 3 fotogramas donde se visualiza a la aeronave en su trayectoria final previa al impacto:

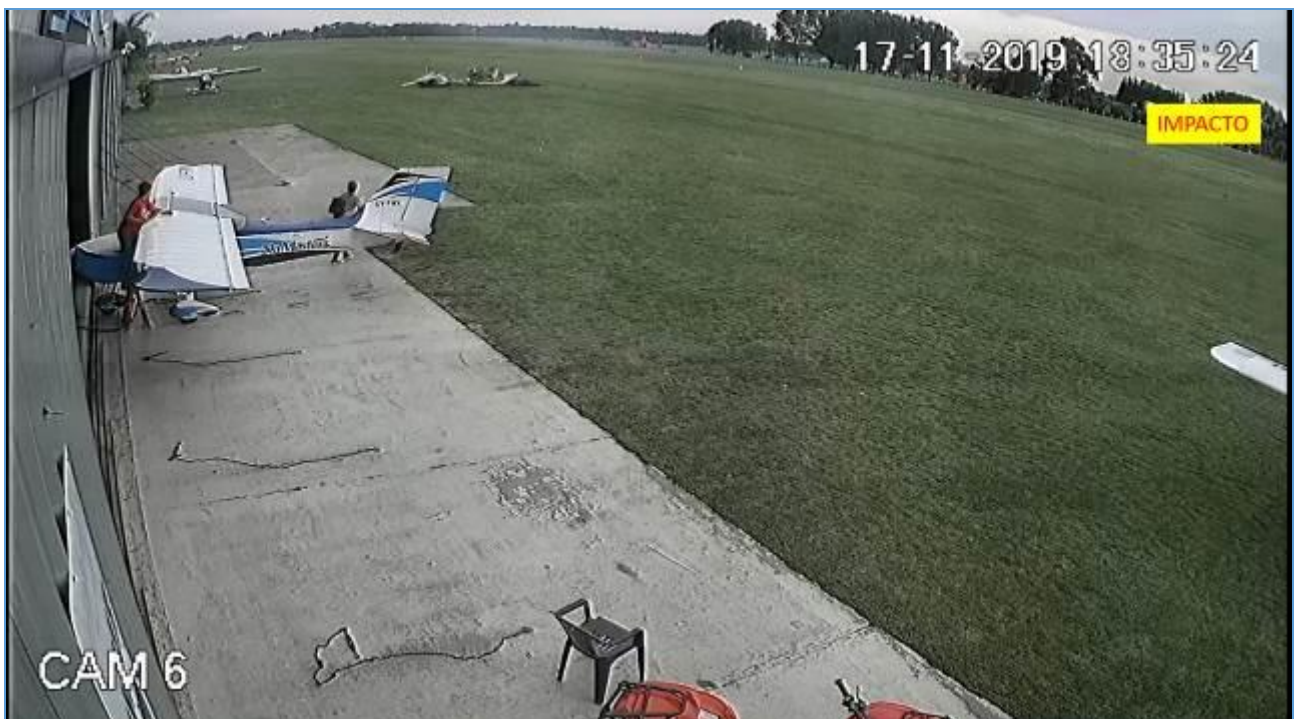
Ilustración 5 - Fotograma de impacto

Con los datos recolectados durante la investigación, resultó posible calcular una velocidad de impacto aproximada superior a 300Km/h.

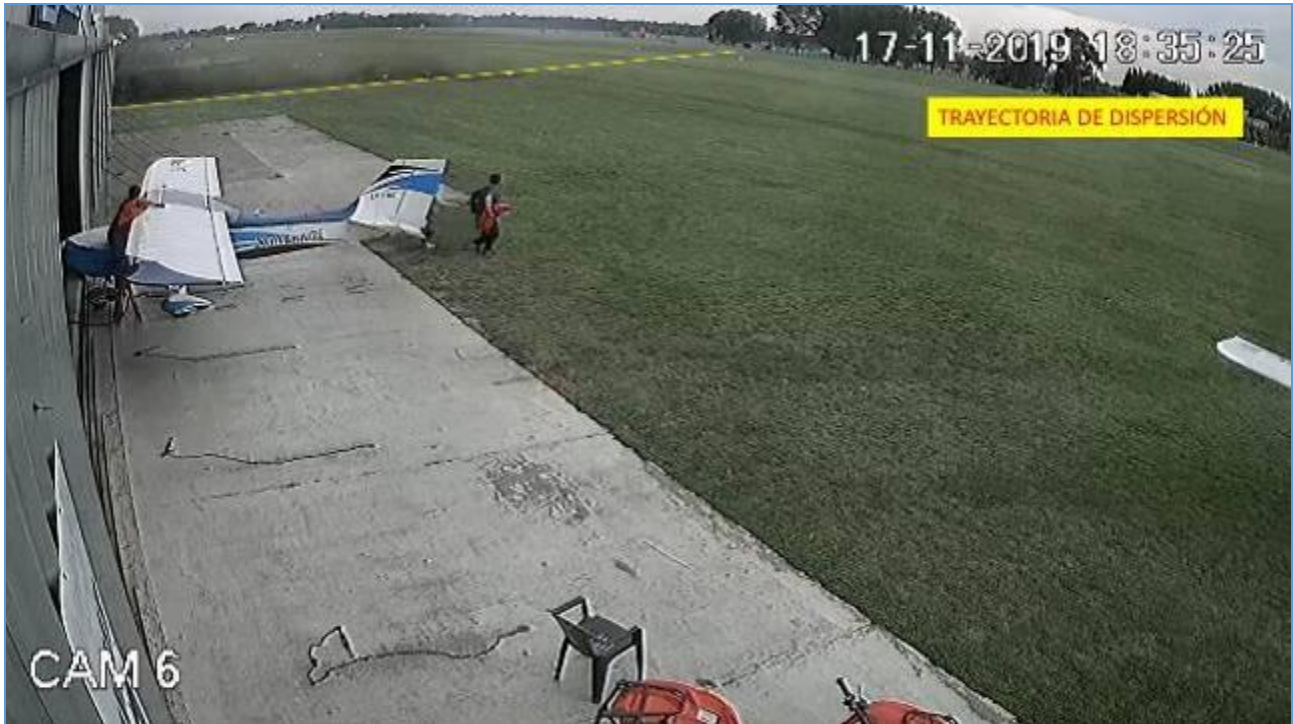
Ilustración 8 - Trayectoria de dispersión

En la siguiente imagen se visualiza el sexto fotograma posterior al impacto, donde resulta posible establecer la línea de trayectoria de dispersión.

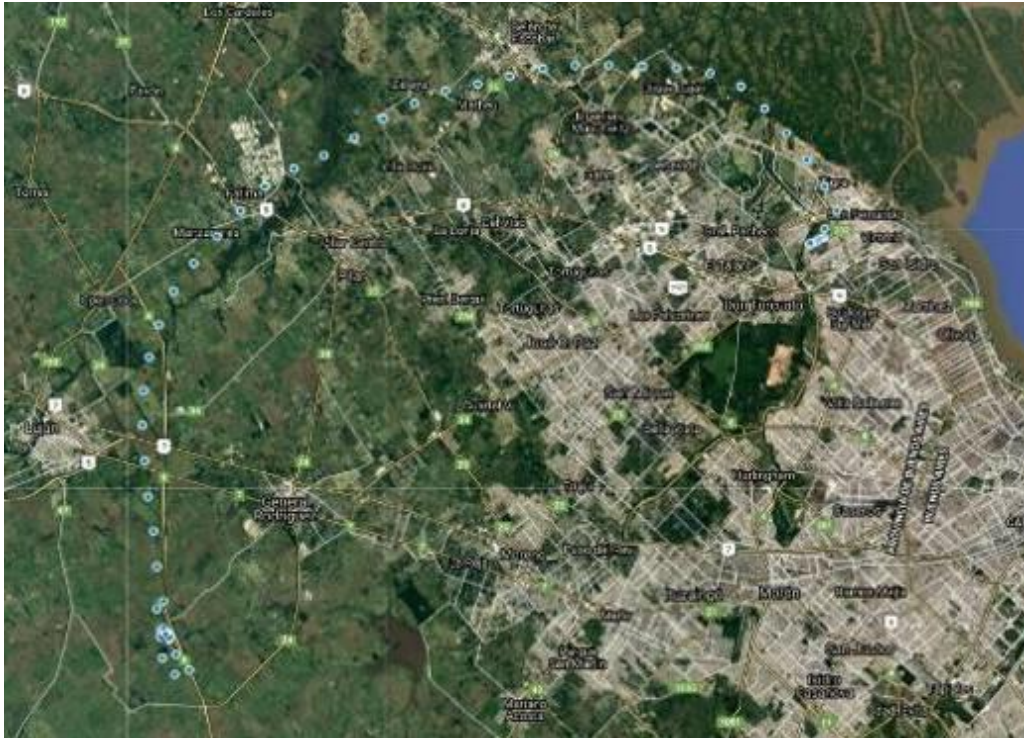
Se apartó la información correspondiente al día del suceso a la que corresponden 224 registros. Se graficó las posiciones correspondientes al día en cuestión como capa de la aplicación Google maps.

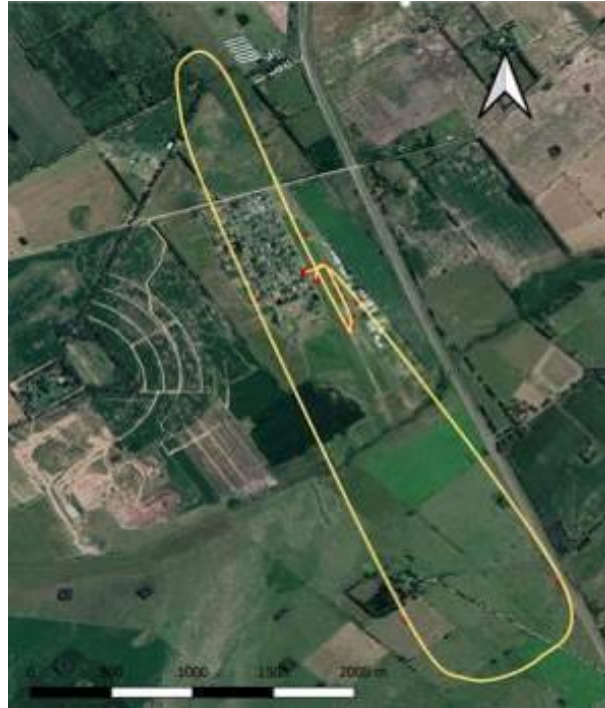
Se graficaron en Qgis las posiciones recuperadas correspondientes a la operación 2, luego la trayectoria se aproximó mediante una curva splitline que une las posiciones.

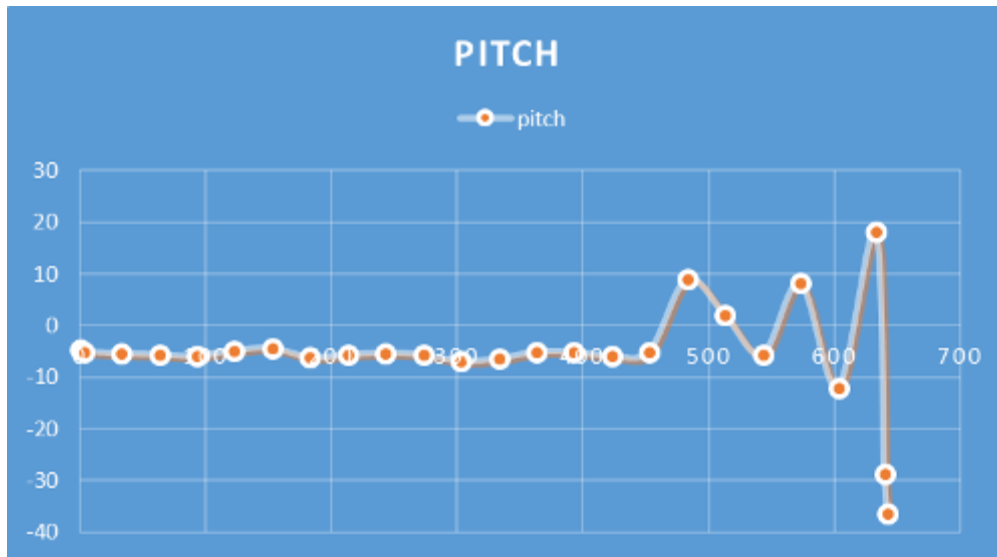
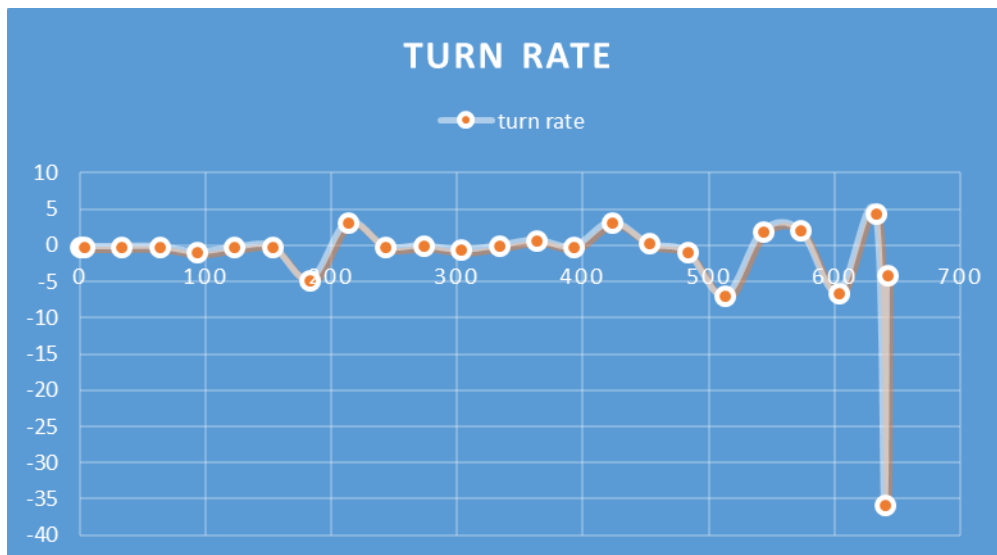
A partir de los datos recuperados resulta posible descartar la hipótesis de pérdida de potencia en vuelo. A partir de los datos recuperados resulta posible afirmar que la aeronave se encontraba a aproximadamente 800 pies en el momento previo al suceso. En vistas de la elevada separación temporal entre registros de datos, no resulta posible afirmar con certeza el tipo de maniobra realizada por la aeronave previo al suceso.
