Informe de Seguridad Operacional

Colisión en tierra

Cessna 150-J, LV-CHF

Aeropuerto de Morón, Morón, Buenos Aires

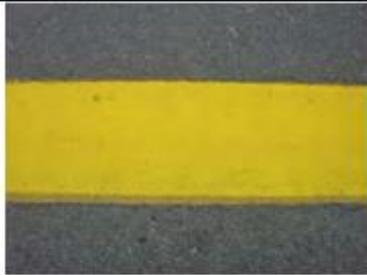
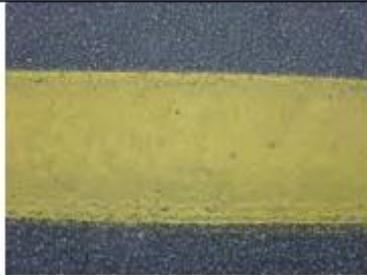
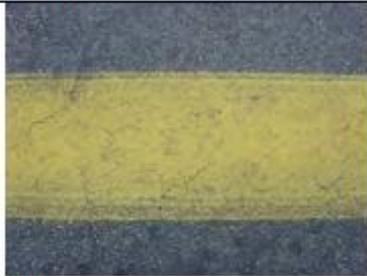
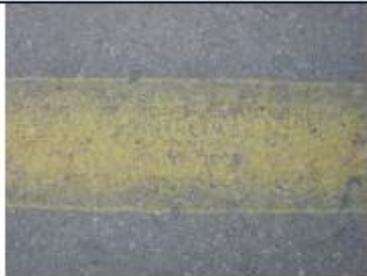
Figura 21. Criterio para mantenimiento de señales RAAC 153 capítulo 4

En cuanto a la pista 20 se observó que posee su umbral desplazado, las marcas de cabecera se encontraban deterioradas confundiendo la marcación real con antiguas marcaciones.

Condición	Observaciones
Excelente

No requiere acción inmediata. Verificar en próxima inspección.
Bueno

No requiere acción inmediata. Verificar en próxima inspección.
Regular

Requiere acción correctiva. Repintar dentro de los 30 días.
Malo

Requiere acción correctiva. Repintar inmediatamente.
