Informe de Seguridad Operacional

Falla de motor

Tecnam P2002 Sierra, LV-S050

20 de agosto de 2019

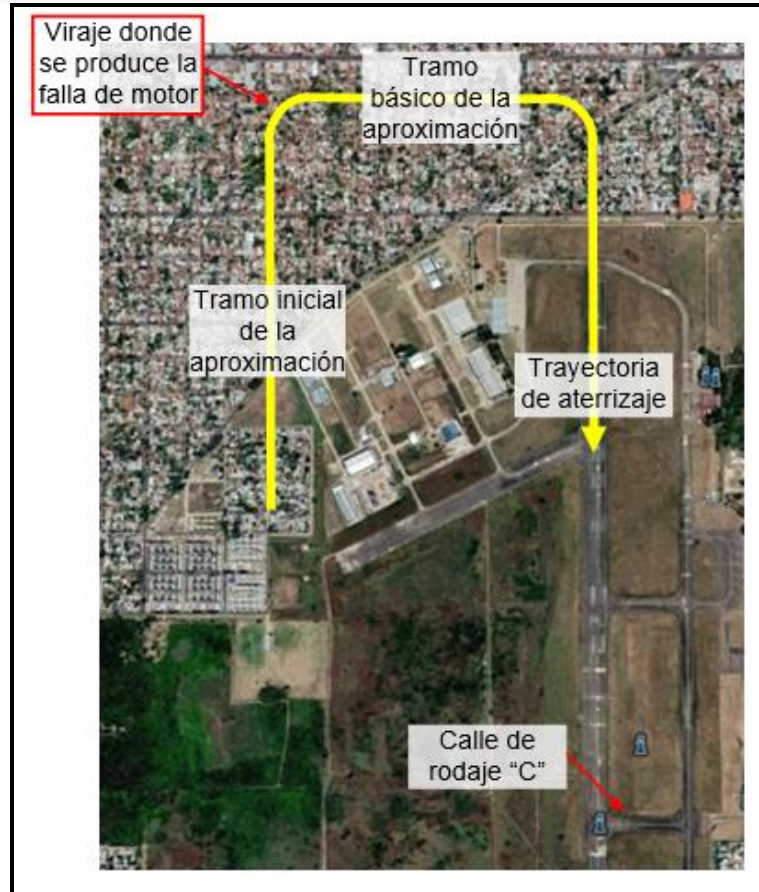
Figura 6. Circuito de aproximación de la aeronave

La aeronave se encontraba en viraje de inicial para básica durante el procedimiento de aproximación visual para aterrizar en la pista 20, cuando tuvo una pérdida de potencia y posterior detención del motor. La tripulación realizó un aterrizaje de emergencia, con el motor detenido y abandonó la pista por rodaje C, donde finalmente la aeronave se detuvo sin daños.

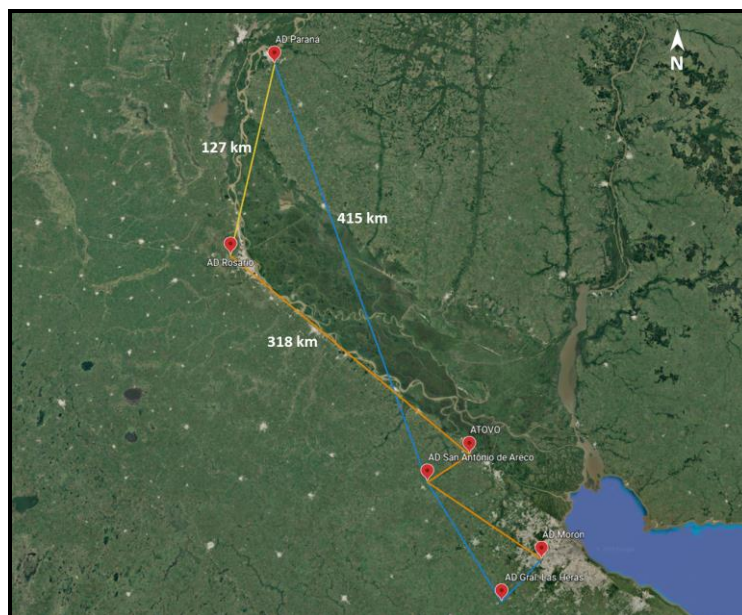
Figura 11. Trayectoria aproximada de la aeronave

Luego de pasar por General Las Heras, se dirigieron al aeródromo de Morón y se incorporaron al circuito de aproximación, por el tramo inicial de la pista 20. El piloto expresó que el viraje por derecha -del tramo inicial hacia básica- fue más pronunciado que lo habitual. Manifestó que fue en ese momento cuando se produjo la pérdida de potencia en el motor hasta que se detuvo. Ante esta situación, el instructor tomó el control de la aeronave, comunicaron la emergencia a la torre de control y realizaron un aterrizaje con motor detenido. Debido a la posición en la que se encontraban respecto a la pista, no consideraron reencender el motor.
