Informe de Seguridad Operacional

Petrel 912i, LV-FVC

Aeródromo de Pergamino, Pergamino, Buenos Aires

52059721/21

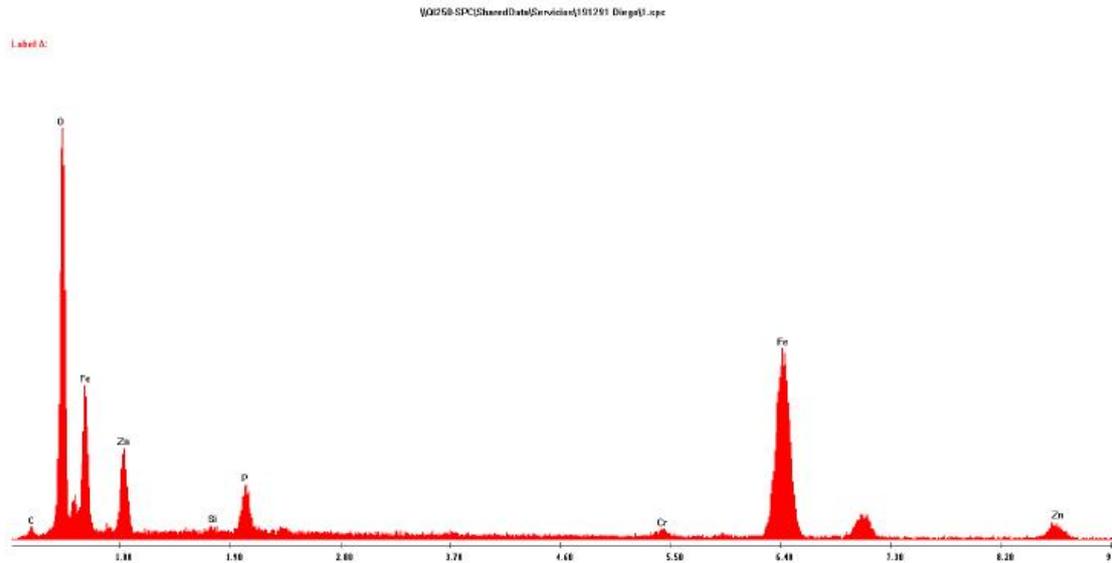
- La muestra analizada presenta elevado grado de deterioro sobre las superficies de rotura, oxidación y deformación plástica debido a contacto, que han imposibilitado determinar la zona de inicio de la misma.

Análisis EDS – Superficie de Rotura cubierta por óxidos
