# Informe preliminar

## Suceso automotor

**Tipo de evento:** Colisión frontolateral

**Expediente:** EX-2021-101324875-APN-DNISAU#JST

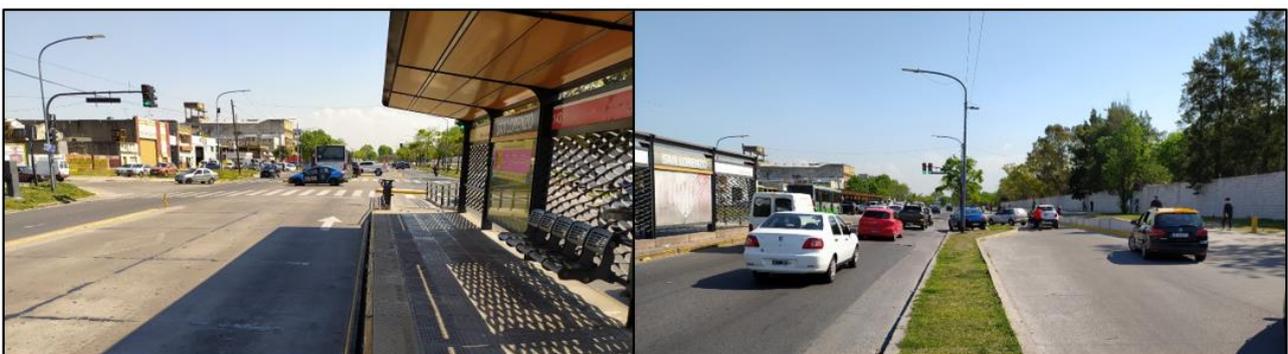
Figura 3. Avenida Cruz, con sentido hacia calle Carlos Berg, previo a la intersección con calle Bonorino. En la imagen izquierda, se observan los carriles centrales del Metrobus y el parador. En la imagen derecha, los carriles para tránsito vehicular general y la dársena de giro a la izquierda. Fuente: JST, 2021.
