# Informe preliminar

## Suceso automotor

**Tipo de evento:** colisión frontal

**Lugar:** Ruta Nacional 34, kilómetro 1178, departamento San Pedro de Jujuy, provincia de Jujuy

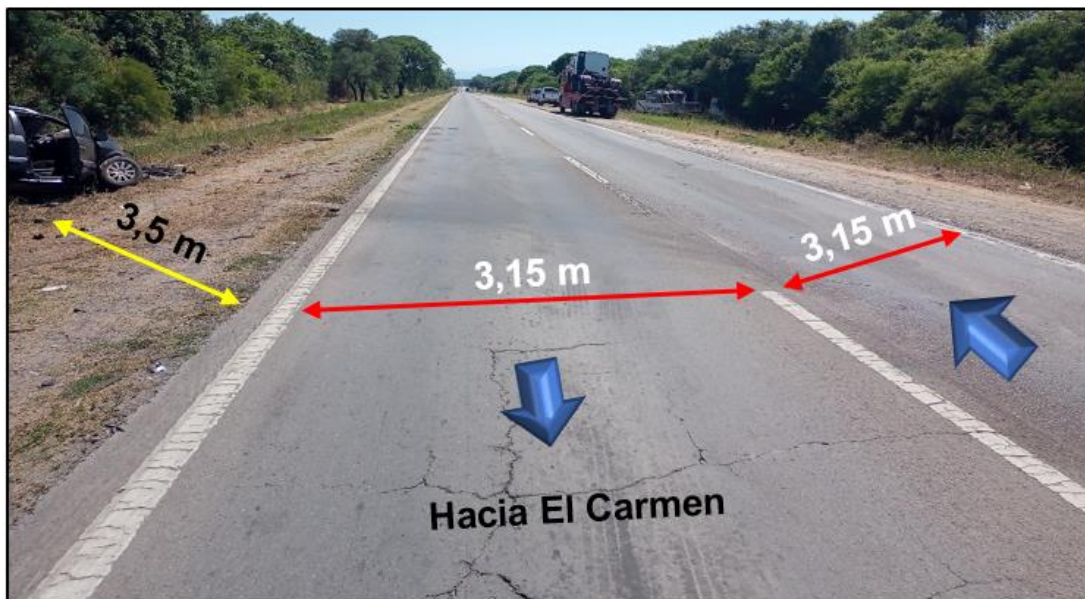
Figura 3. Dimensiones y características de la calzada y banquina oeste. Fuente: JST, 2021.

- Banquinas: hacia ambos laterales se encuentran conformadas por material terroso y ripio. Se encontraban parcialmente cubiertas de vegetación baja. Al oeste cuenta con 3,5 metros de ancho y al este con 3,8 metros de ancho (ver Figuras 2 y 3).
- Talud: ubicado sobre el costado de la banquina este, conformado de material blando (tierra), cubierto totalmente por vegetación de mediana altura, contaba con un ancho de 7 metros, con rasante negativa, pendiente de 30°, aproximadamente, y una diferencia de altura respecto de la banquina de 50 centímetros (ver Figura 3).
- Cuneta: se encontraba contigua al talud, conformada de tierra y material vegetal (pasto), de baja altura. Cuenta (en la zona del accidente) con un ancho variable, con un máximo de 8,5 metros que finalizaba con la columna de árboles y vegetación del campo adyacente (ver Figura 3).

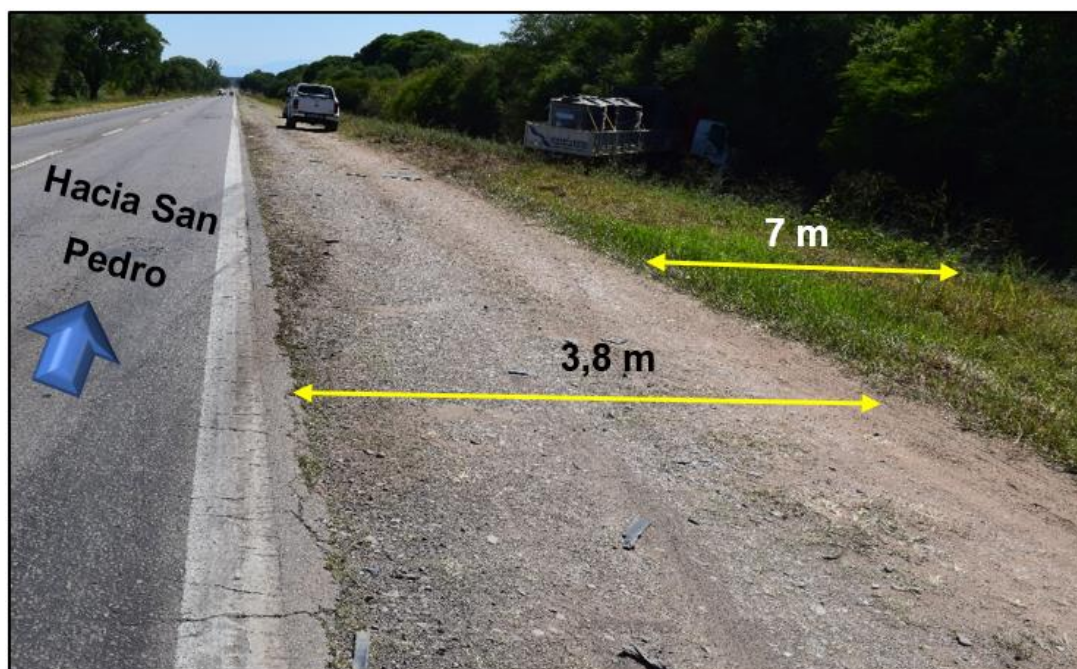
Figura 4. Dimensiones y características del costado este de la calzada. Fuente: JST, 2021.
