Informe Provisional de Seguridad Operacional

Vuelo controlado contra obstáculo (CFIT)

Eurocopter AS 350 B3, LV-FQN

80668955/20

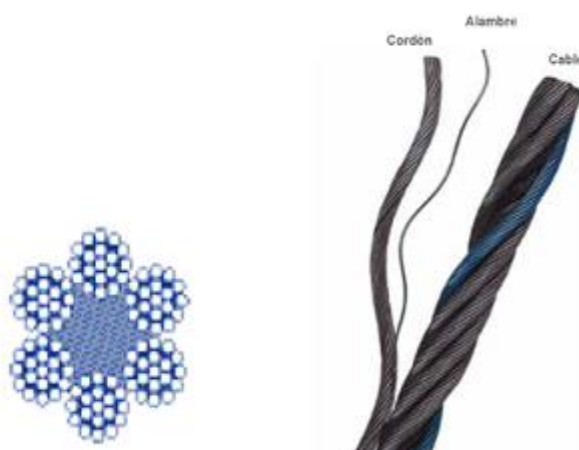
Figura 13. Imagen ilustrativa de la composición del cable del canopy

Además, el helicóptero arrancó la segunda línea de cables de *canopy* (conformada por dos cables de 13mm de acero) que se encontraban colgando perpendicularmente sobre el lecho del río. El pasaje a baja altura produjo el corte de ese cable en la zona de amarre en la base de la rampa (Figura 14).

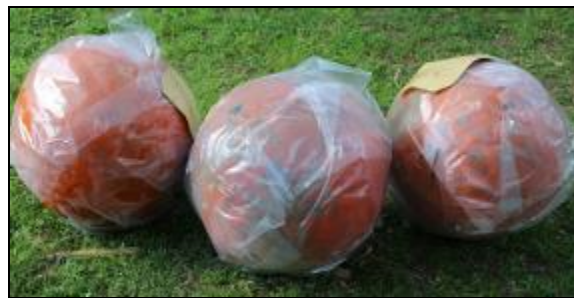
Figura 15. Balizas de señalización

El helicóptero cortó la línea de señalización la cual estaba conformada por un cable de acero de 12 mm de diámetro con balizas de señalización de 50 cm de diámetro (Figura 12).

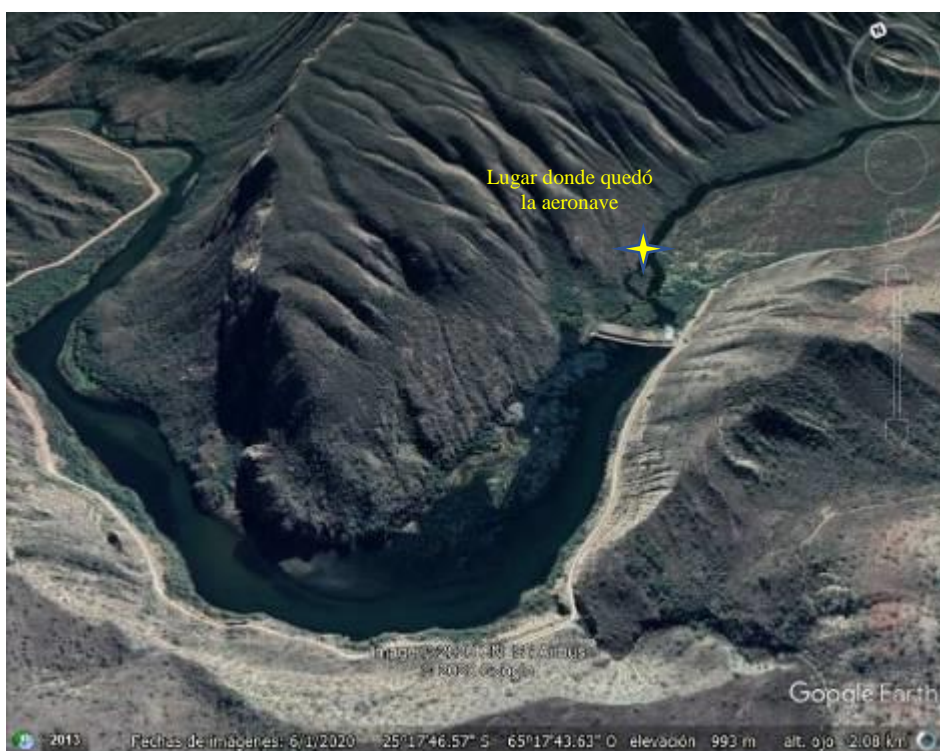
Figura 20. Imagen del GPS

El accidente ocurrió sobre el cauce hidrográfico del río Juramento, aguas abajo del murallón del dique Cabra Corral a unos siete kilómetros de distancia de este, llamado cañón del Juramento y donde se practica rafting y canopy. Los cerros que conforman el cañadón, que tiene una orientación general norte-sur, tienen una altura aproximada de 300 metros (cordón noroeste) y de 150 metros (cordón sureste). El río Juramento recorre este cañadón y por acción de las compuertas de un dique nivelador se puede modificar el nivel de agua. Esto hace que en ciertas circunstancias se forme una isla de suelo pedregoso (canto rodado), donde quedó la aeronave luego de la pérdida de control (Figura 20).

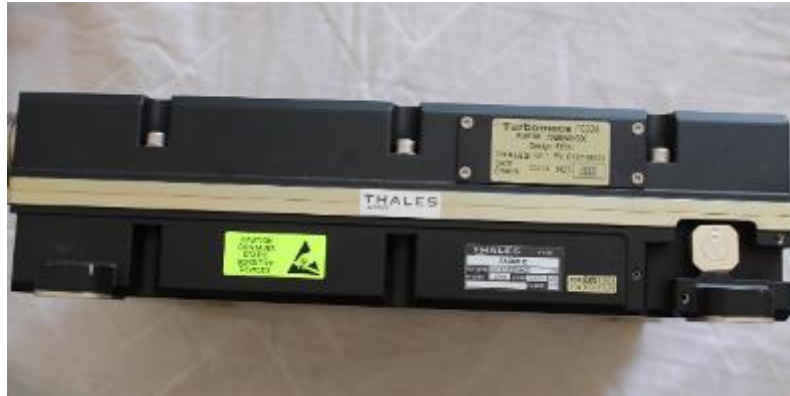
Figura 27. FADEC

Con el objetivo de descartar una posible falla técnica, se envió al laboratorio de la JST el componente de la aviónica de la aeronave – FADEC (Figura 27), que controla digitalmente el grupo motor, y la pantalla multifunción –VEMD (Figura 28).

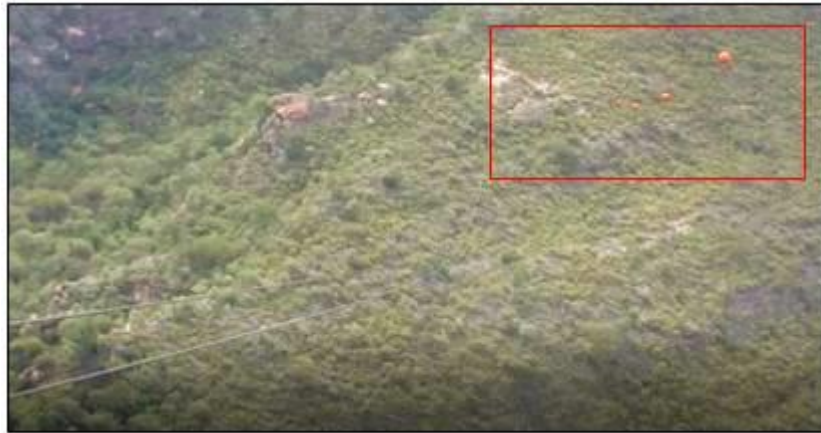
Figura 35. Tendido de señalización

Todo el sistema está señalizado con un tendido de acero en el que se observan una serie de balizas de señalización de color naranja, ubicadas entre el primer y segundo tendido (Figura 35).
