Informe de Seguridad Operacional

Aero Boero 180-AG, LV-LPY

Coronel Du Graty, Chaco

6059637/19

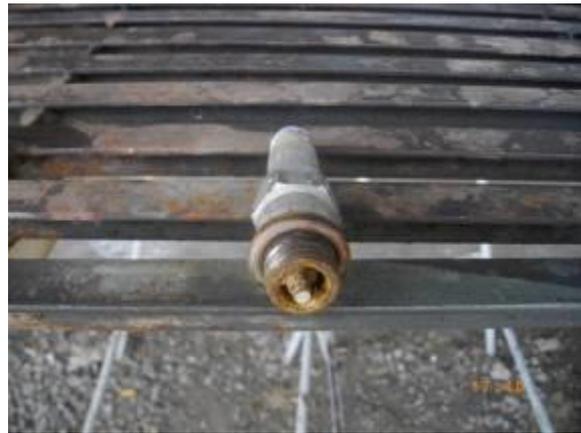
Figura 6 Estado de todos los componentes de motor

De la revisión realizada sobre el motor se deduce que todos los daños observados corresponden a daños producto del fuerte impacto y detención brusca que experimentó la aeronave en el accidente.

Bujías
