Informe de Seguridad Operacional

Pérdida de control en tierra

Piper PA-25, LV-FMX

5080672/19

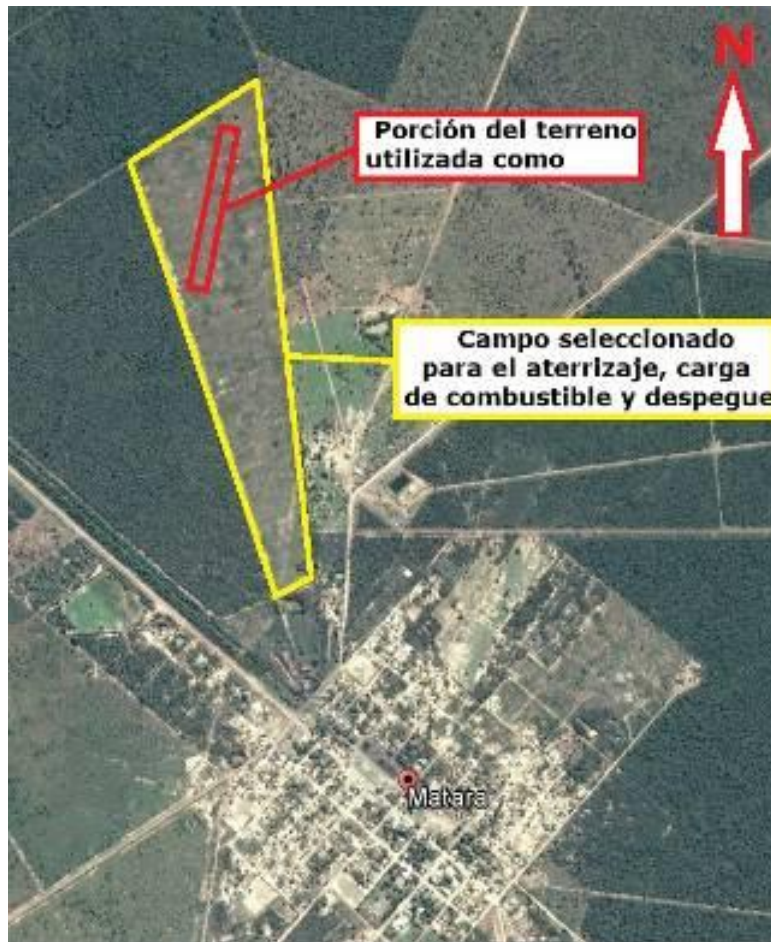
Figura 5. Lugar del accidente

En cuanto al lugar del suceso, pudo identificarse que el mismo era un campo ubicado a 1 km al norte de la ciudad de Matará, en la provincia de Santiago del Estero. Éste ya había sido utilizado por distintas aeronaves para la realización de este tipo de operaciones (alternativa para carga de combustible).

- ✓ Durante la carrera de despegue, la aeronave se desvió y el tren principal embistió un pozo que le produjo daños de importancia.
- ✓ Si bien la aeronave fue trasladada y manipulada bajo la autorización del juzgado interviniente, este movimiento no fue comunicado ni acordado con la ex JIAAC.
