INFORME DE SEGURIDAD OPERACIONAL DE SUCESO AUTOMOTOR

Título: 87. ISO. Pasajeros. Vuelco. Angélica. Santa Fe

Fecha y hora: 16 de febrero de 2022, 23:30 (UTC-3)

Vehículos: ómnibus doble piso

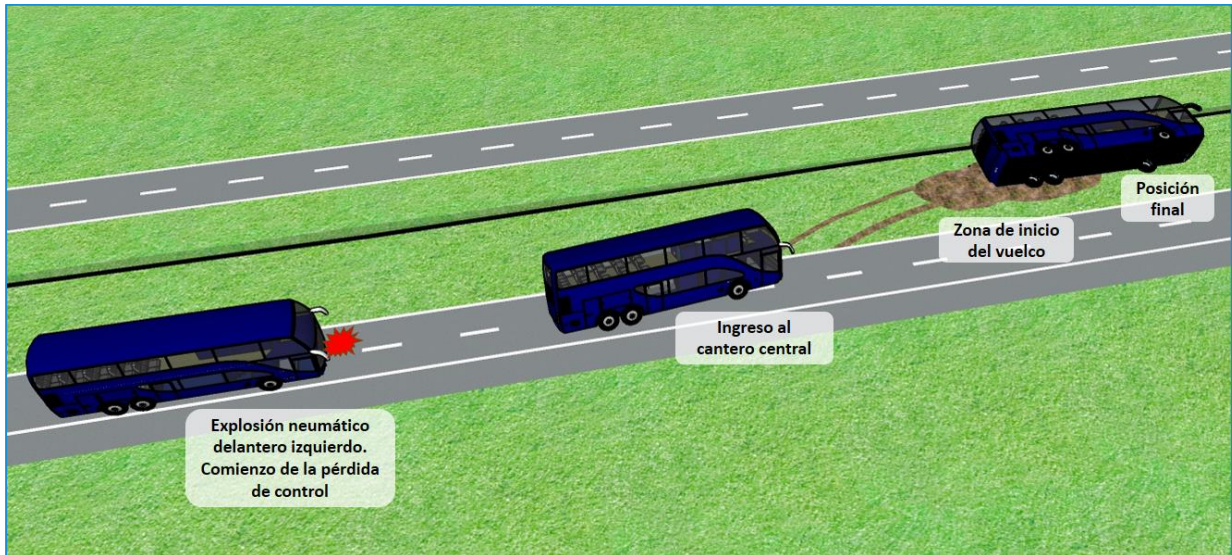
Figura 1. Representación gráfica de la secuencia del suceso

total (Figuras 1 y 2). Como resultado del suceso, 2 pasajeros resultaron con heridas graves, 16 con heridas leves, mientras que ambos choferes y 48 pasajeros resultaron ilesos.

Nota: la infografía ilustra la dinámica de colisión. Fuente: JST, 2022

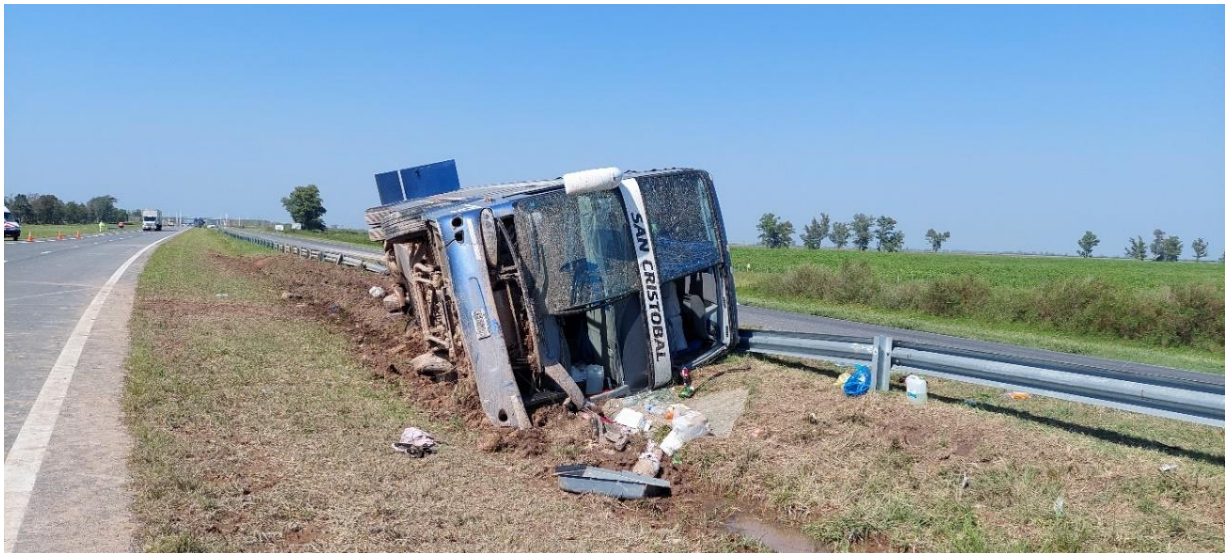
Figura 2. Posición final de la unidad involucrada en el suceso

Nota: fotografía de la posición final del vehículo involucrado. Fuente: JST, 2022

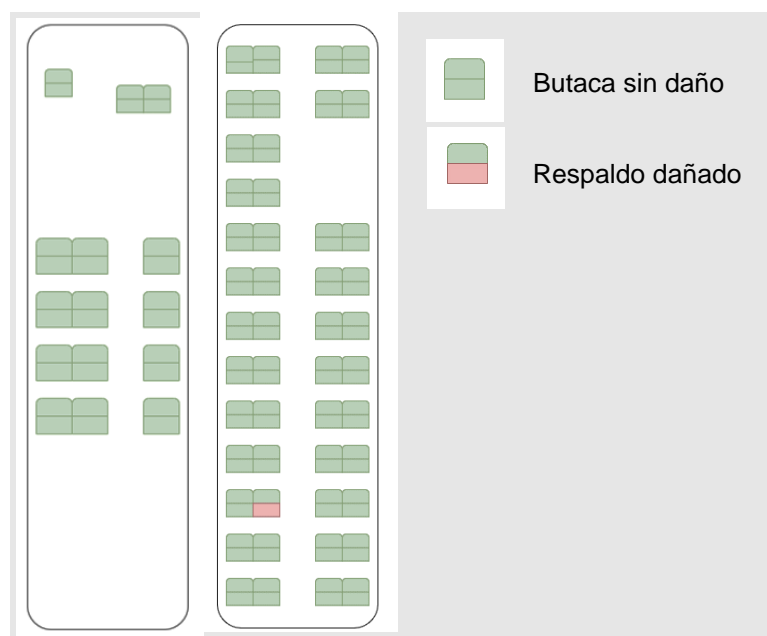
Figura 7. Esquema de daños en las butacas

Respecto de las butacas, el ómnibus contaba con 12 en el piso inferior, tipo cama, y 48 butacas en el piso superior, tipo semicama, además de 3 butacas adicionales en el habitáculo de conducción (Figura 6). Esta información coincide con el plano aprobado para el modelo, el cual se encontraba disponible para su consulta en la base de datos de la CNRT. De estas butacas, solo el respaldo de una de las del piso superior mostraba signos de daño estético, sin afectar su estructura (Figura 7). Los asientos del habitáculo de conducción se observaron con daños estéticos en el revestimiento de cuero, pero no puede precisarse si estos eran anteriores al accidente.

Nota: Izquierda, esquema del piso inferior; derecha, esquema del piso superior. Fuente: JST, 2022

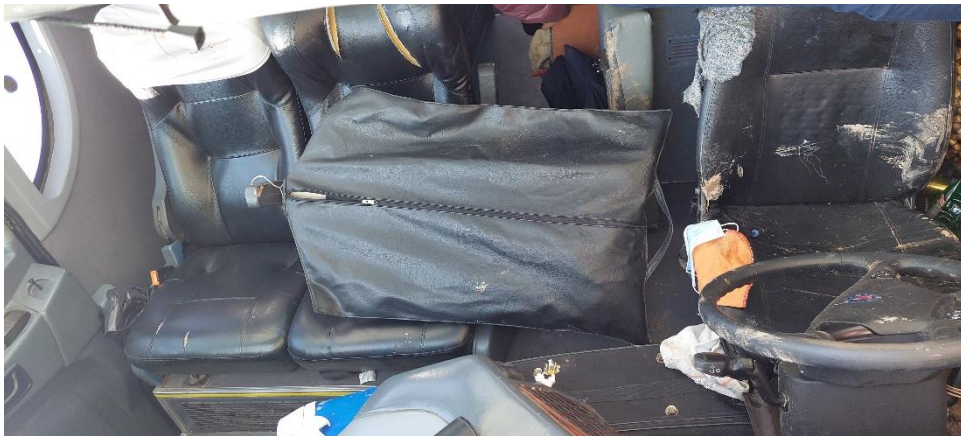
Figura 8. Cinturones de seguridad en el habitáculo de conducción

Todos los cinturones destinados a los pasajeros eran del tipo abdominal, con dos puntos de anclaje. Por su parte, en el habitáculo de conducción, la butaca del chofer poseía un cinturón con tres puntos, mientras que las dos restantes poseían cinturón con dos puntos de anclaje (Figura 8). Esto concuerda con el detalle informado en el plano constructivo del modelo.

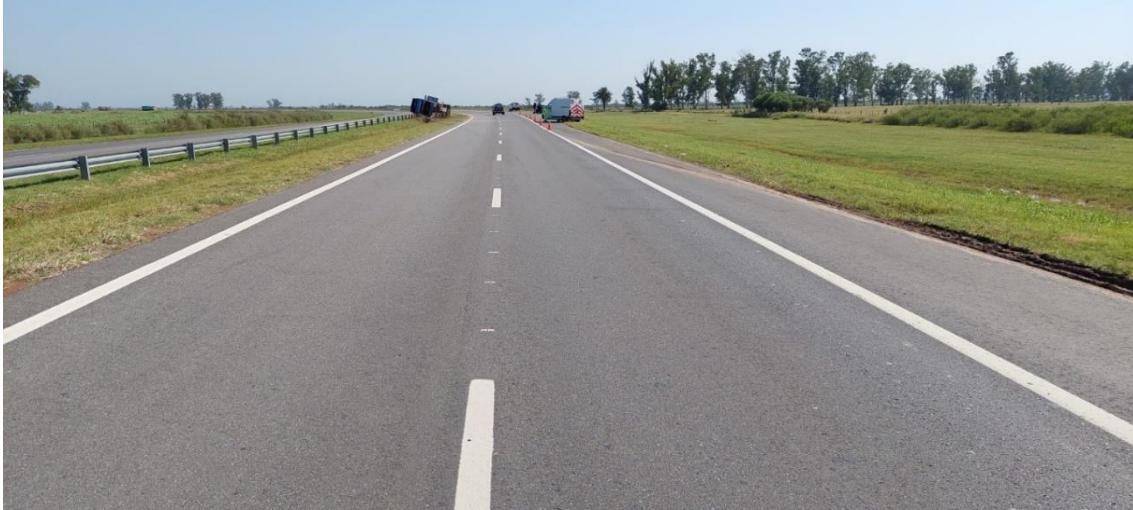
Figura 13. Geometría, configuración y estado de la vía

El tramo relevado corresponde al sector comprendido entre los kilómetros 196 y 197 de la vía. Su configuración, describiendo de sur a norte, es de una recta seguida de curva. Cuenta con 4 carriles de circulación, dos por sentido de marcha, separados entre sí por un cantero central de pasto. La superficie de la calzada es de pavimento de asfalto, sin evidenciar ahuellamientos, fisuras o faltantes de material significativos.

Cantidad de carriles	2
Ancho de carriles	3,65 m
Observaciones:	presencia de agua y barro en banquetas y cantero central

Nota. Carriles de circulación sur-norte de la vía el día del suceso. Fuente: JST, 2022

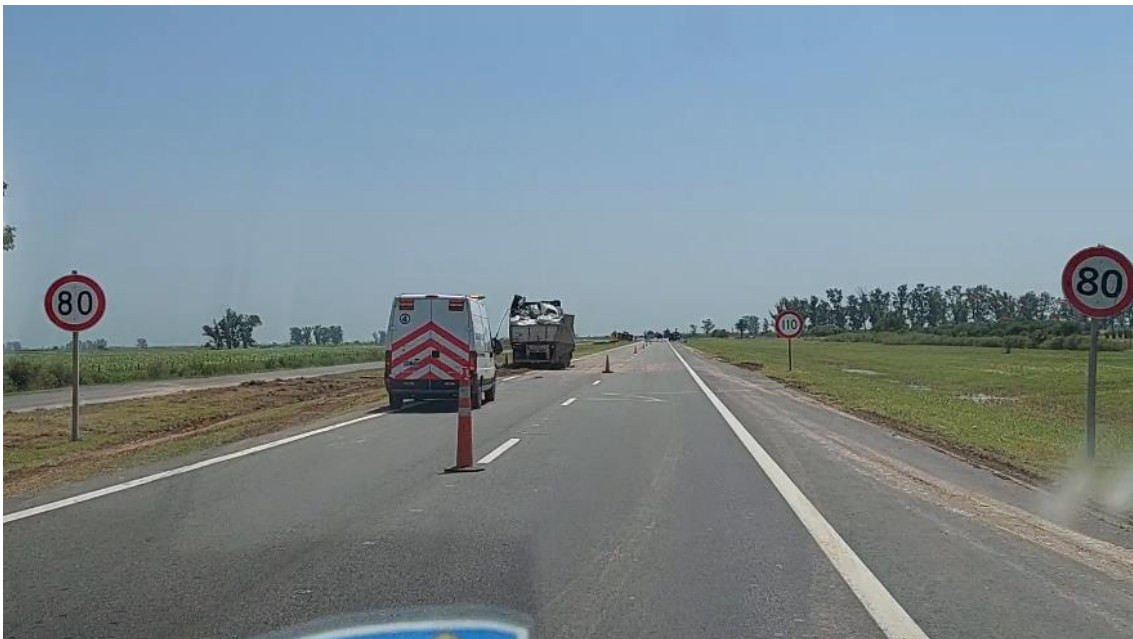
Figura 14. Señalización de velocidad máxima

El vuelco ocurrió en un sector cercano de la vía con velocidad máxima permitida de 110 km/h, según la cartelería del lugar, aunque esta se encontraba muy próxima a otra que indicaba velocidad máxima 80 km/h (Figura 14).

Nota. Cartelería reglamentaria presente en el lugar del suceso. Fuente: JST, 2022
