## INFORME PRELIMINAR

Accidente en camión con brazo hidráulico Mercedes Benz VGY623, ocurrido en Corsódromo "José Luis Gestro", Gualaguaychú, Provincia de Entre Ríos.

Fecha: 6 de febrero del 2022.

EX-2022-12463096--APN-JST#MTR.

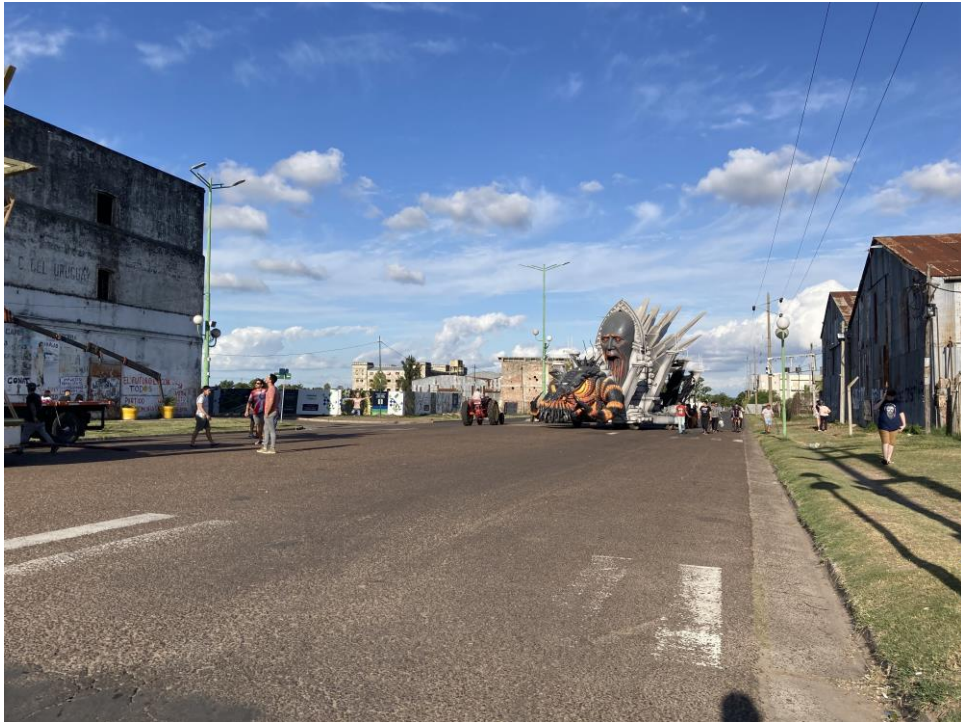
Figura 9. Imagen 1, captada en horario diurno.

En la Figura 8, que se encuentra inserta a continuación, se aprecian las intersecciones donde ocurrió el suceso. Asimismo, se encuentran identificadas y numeradas las imágenes del relevamiento de campo, que fueron captadas desde distintos puntos panorámicos y horarios (Figuras 9 y 10).
