## INFORME PROVISIONAL DE SEGURIDAD OPERACIONAL

Expediente: EX-2022-18643941-APN-JST#MTR

Colisión en paso a nivel entre tren de carga M37 y ómnibus urbano AD595OB, en avenida José María de Los Ríos, Caucete, San Juan

25 de febrero del 2022 a las 07:50 (hora local)

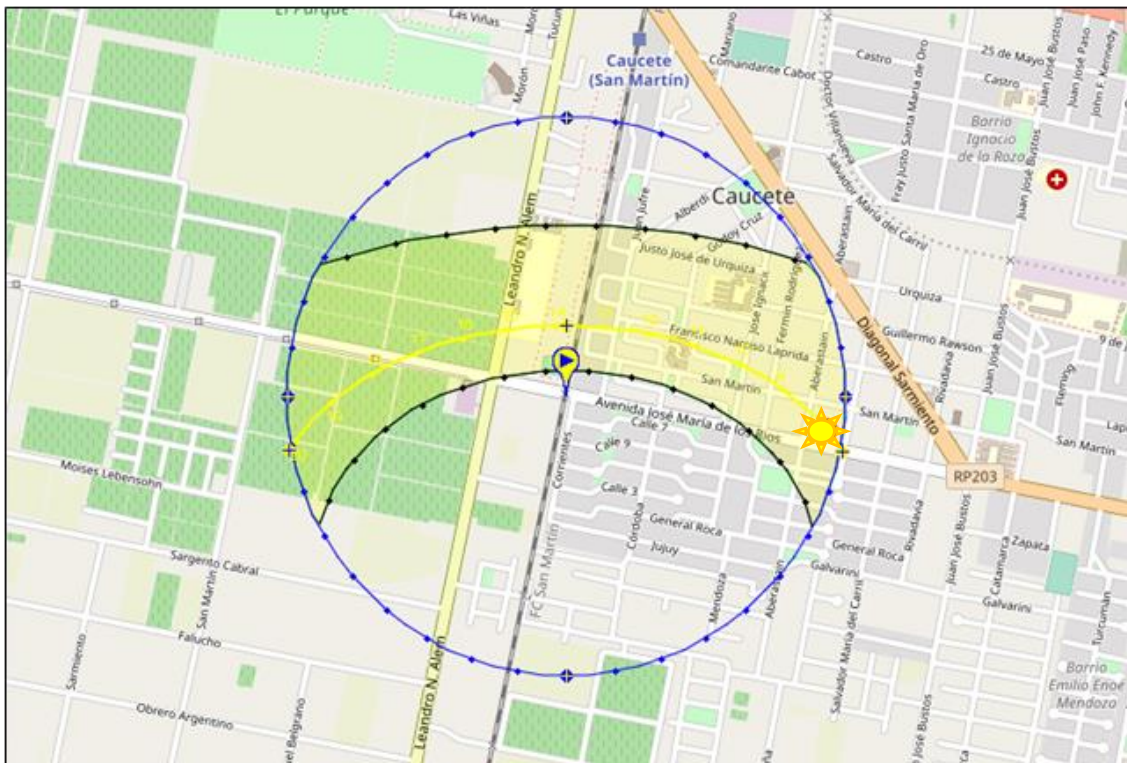
Figura 5. Posición del sol en lugar y momento del accidente, 25 de febrero de 2022 a las 07:50 (hora local)

Sin embargo, el equipo de investigación pudo realizar un análisis de la posición del sol en el momento del accidente (de acuerdo con la herramienta de cálculo [SunEarthTools.com](https://www.sunearthtools.com)), el cual reveló que el sol se encontraba al este, de frente a la trayectoria de aproximación del ómnibus al PAN. Se encuentra en proceso de análisis la altura de este mismo sobre el horizonte.
