## INFORME ANTICIPADO

Expediente: EX-2022-78689953- -APN-JST#MTR

Título: Colisión en PAN entre tren 3204 y camión atmosférico AC087VA, en calle Remolcador Llao Llao, Bariloche, Río Negro

Fecha del suceso: 27 de julio de 2022 a las 16:44 (UTC)

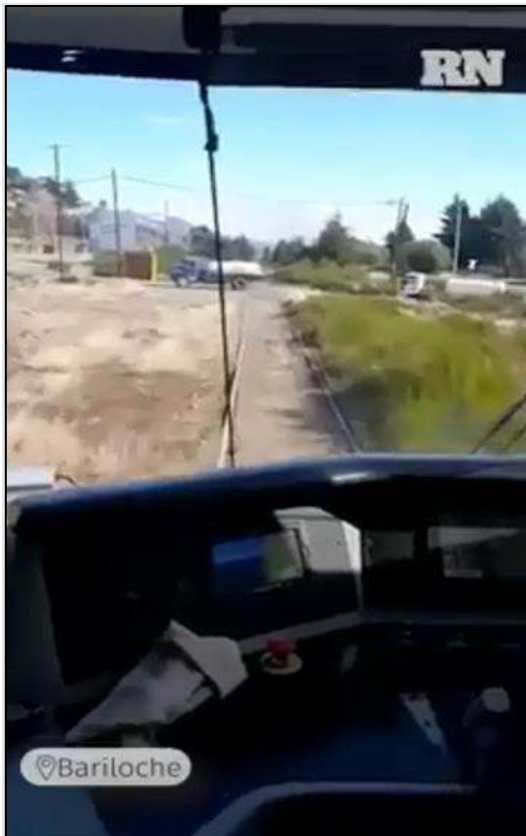
Figura 1. Imagen desde la formación ferroviaria, previo a la colisión  
Fuente: material obtenido en el relevamiento de campo JST, 2022.

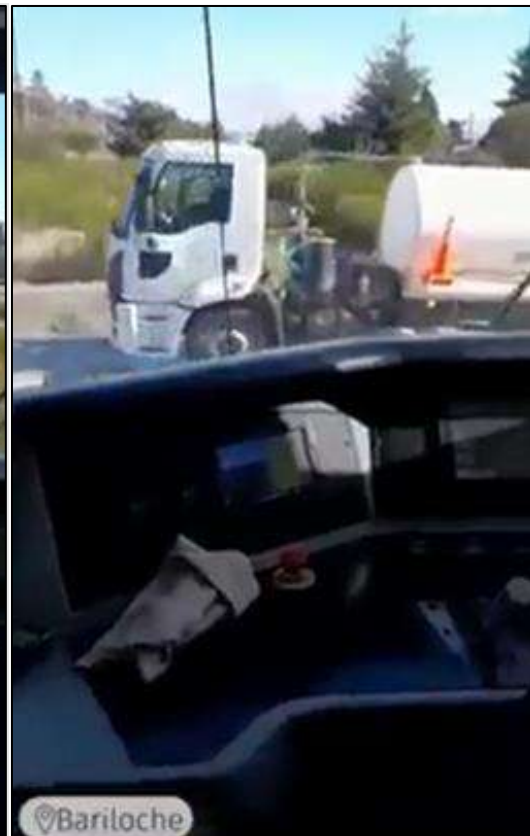
Figura 2. Imagen desde la formación ferroviaria, previo a la colisión. Fuente: material obtenido en el relevamiento de campo JST, 2022

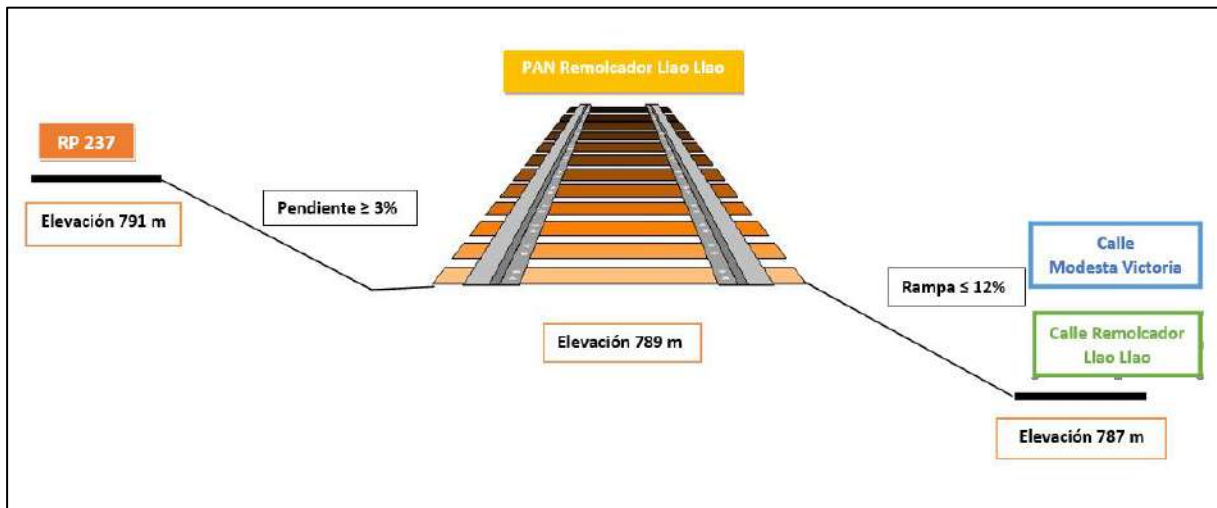
- Desde la Ruta 237, la pendiente vial en bajada de la calzada presenta un porcentaje mayor al 3 %.
- Se presenta una rampa en subida en la calzada desde las calles Modesta Victoria y Remolcador Llao Llao, que es menor al 12 %.

Figura 9. Perfil de elevación

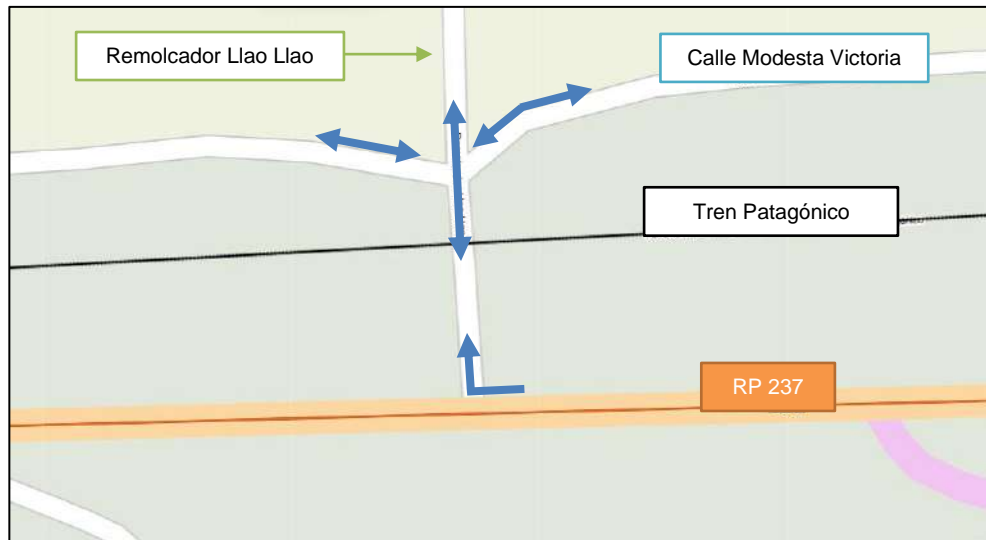
- La calzada vehicular tiene sentido doble, con circulación ascendente y descendente. El ancho de la calzada es de 11 metros y la distancia de detención hasta la primera calle, desde la línea de detención —tanto izquierda como derecha—, es de 21 metros. En ambos lados, la vegetación impide la correcta visibilidad de la vía.

Figura 11. Sentido de circulación vehicular

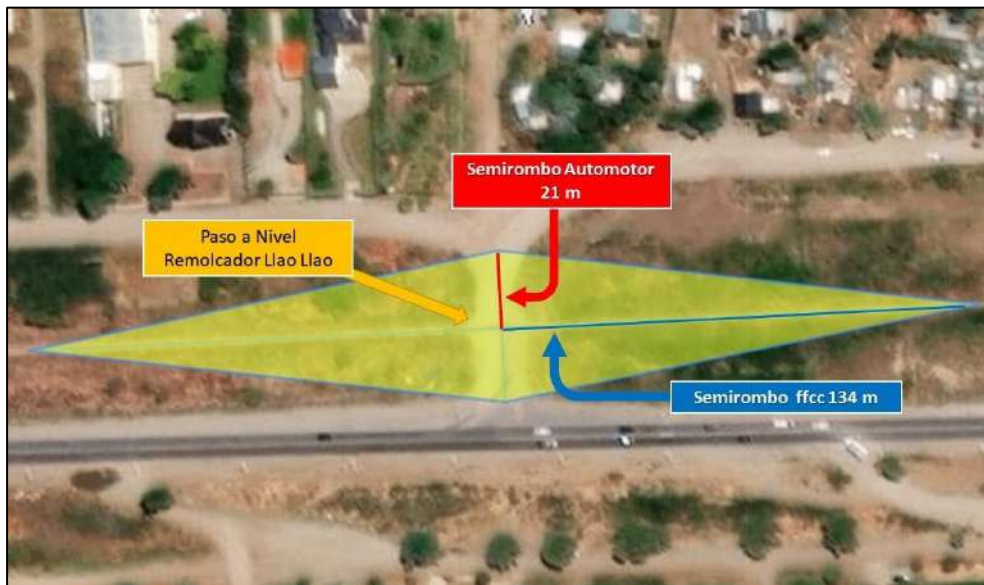
Figura 14. Rombo de visibilidad requerido, según Resolución SETOP 7/81

El equipo de investigación identificó dos condiciones de visibilidad en divergencia con la [Resolución SETOP 7/81](#)

- Existen obstáculos permanentes y/o transitorios a la visión sobre el plano de observación.
- La calle que cruza al ferrocarril o las que la intersecan antes del cruce no tienen semáforos para regulación del tránsito vial. (Resolución SETOP 7/81, artículo 5.2.3.3)

La normativa establece que basta con una sola condición de visibilidad incumplida para que se considere que el PAN no posee visibilidad suficiente.
