## INFORME DE SEGURIDAD OPERACIONAL

Expediente: EX-2021-88708570-APN-DNISAE#JST

Título: Fallo o mal funcionamiento de sistema/componente, Aero Boero 180, matrícula LV-JYF, Aeródromo San Andrés de Giles, provincia de Buenos Aires

Fecha y hora del suceso: 19 de septiembre de 2021 a las 18:25 (UTC)

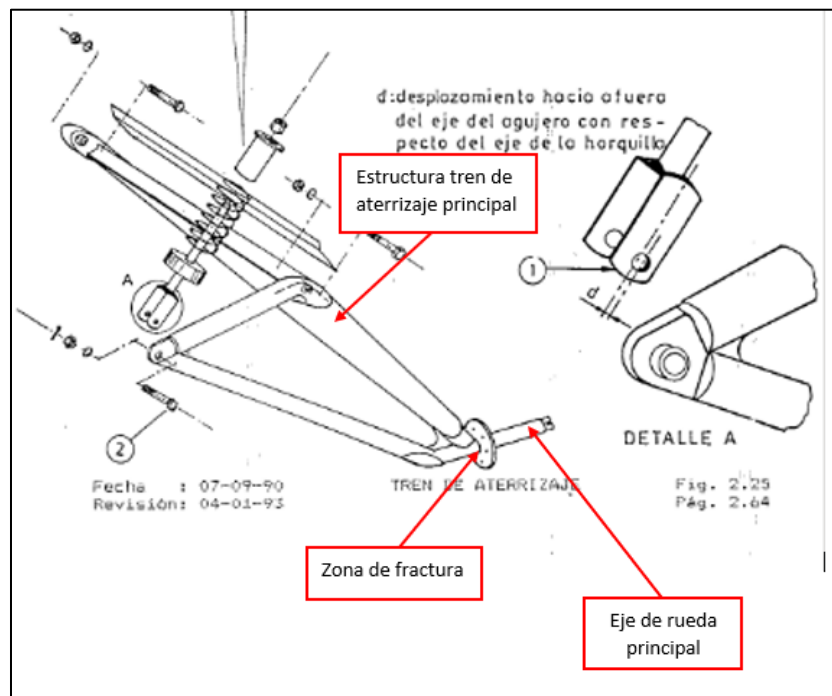
Figura 6. Conjunto estructural del tren principal derecho. Fuente: manual de mantenimiento de la aeronave

Se realizó un análisis de mecánica de la fractura en la zona y se identificó la presencia de marcas indicativas de fenómenos de fatiga del material.

La investigación determinó que el conjunto de tren principal derecho experimentó una falla al momento del aterrizaje, lo que provocó que la aeronave se deslizara sobre el terreno y posteriormente capotara. Esta falla fue el resultado de un mecanismo de avance progresivo, conocido como fatiga, que no fue detectado en las inspecciones previas.
