Informe de Seguridad Operacional

Descarrilamiento de tren de pasajeros en línea Sarmiento, ramal Merlo-Lobos

Operadora Ferroviaria Sociedad del Estado

08 de abril de 2021

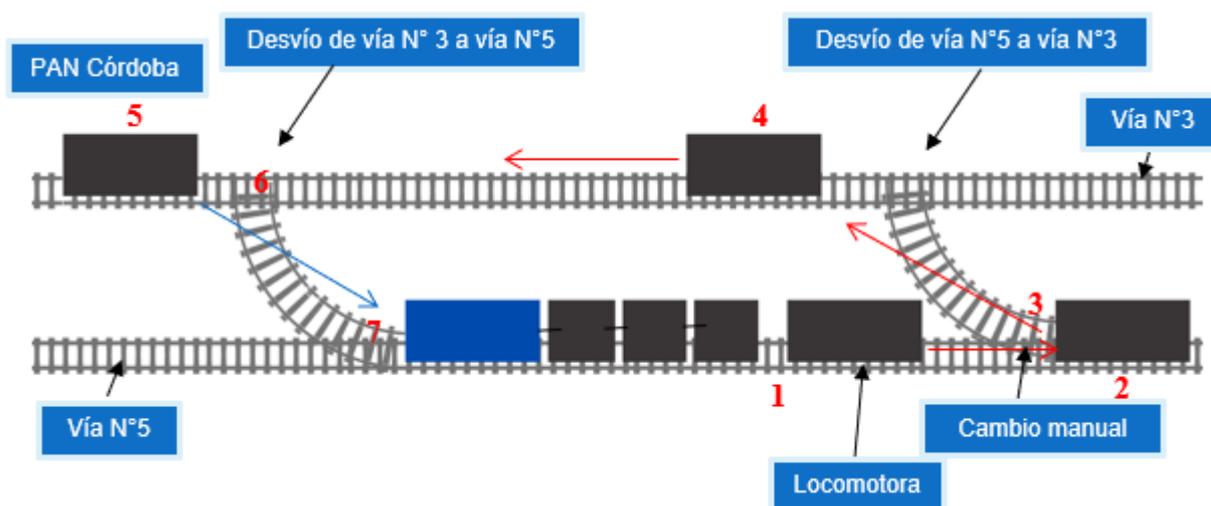
Por último, la formación completa inicia el retroceso por la vía N°5 para dejar el tren en posición final antes de volver a prestar servicio. De las entrevistas se infirió que cada conductor determina el momento en el que finaliza el retroceso.

Figura 12. Croquis de la maniobra de inversión de locomotora en la estación Merlo para dejar lista la formación para la próxima partida hacia la estación Las Heras. Fuente: elaboración de investigadores de la JST, 2022

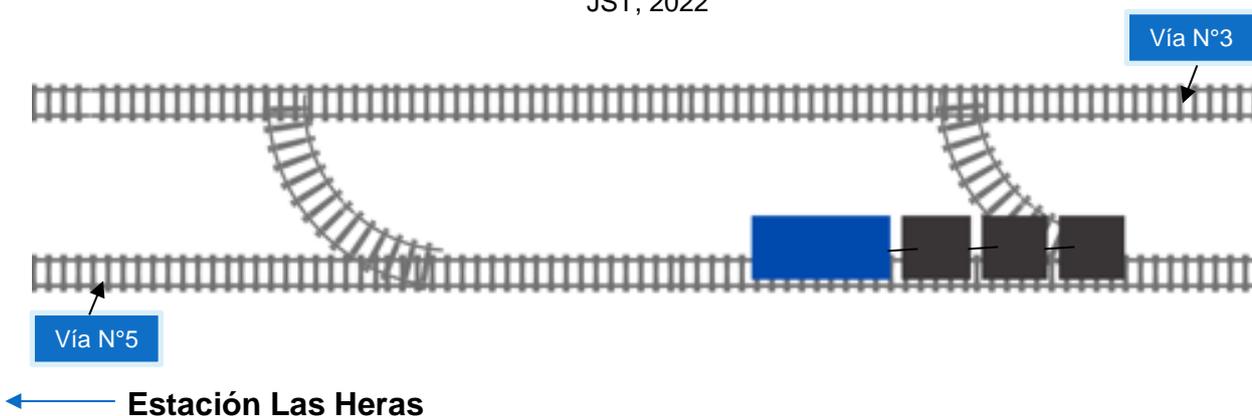
Figura 13. Croquis de la formación ubicada en su posición final para prestar servicio hacia la estación Las Heras. Fuente: elaboración de investigadores de la JST, 2022
