INFORME ABREVIADO DE SUCESO FERROVIARIO

Título: Colisión entre tren de carga 6643 y camión ODU 678 en paso a nivel de la Ruta Nacional 226, Pehuajó, Buenos Aires

Empresa operadora: Ferroexpreso Pampeano SA

Fecha y hora: 16 de mayo de 2021, 18:15 (hora local)

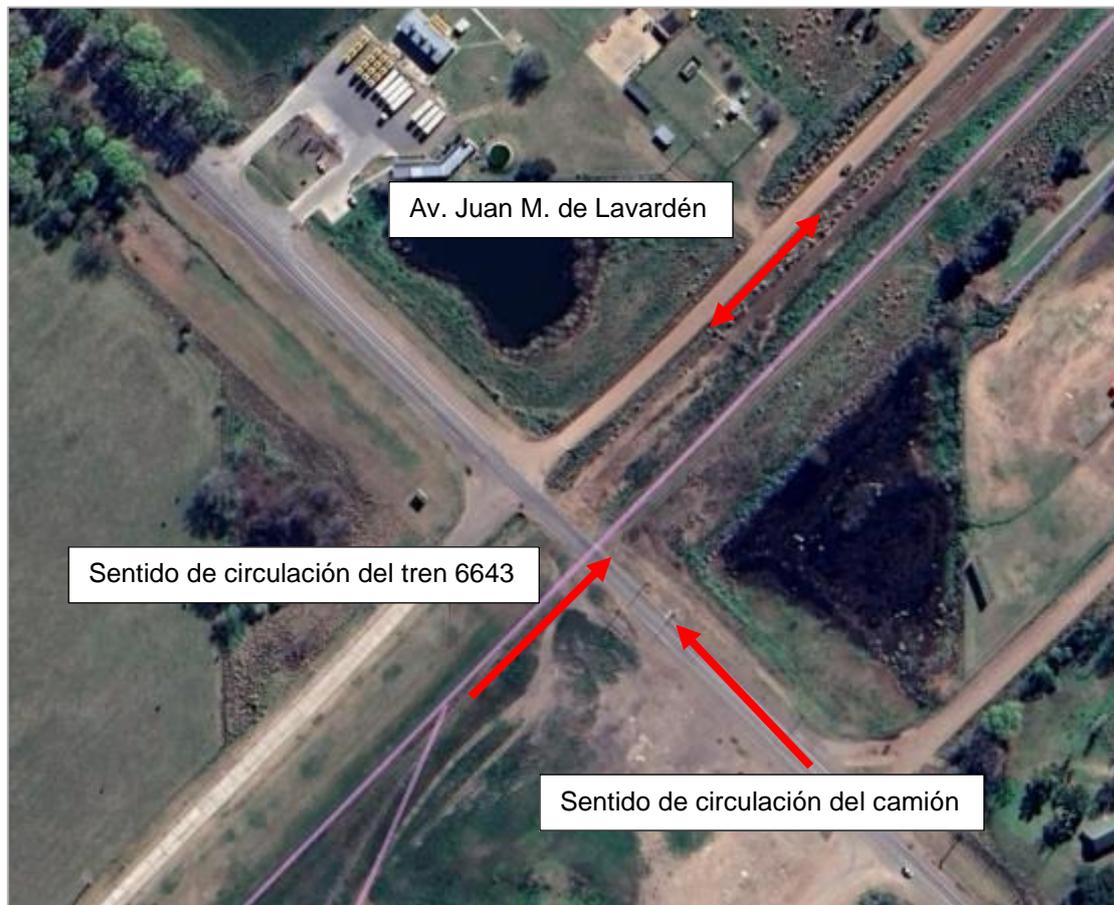
Figura 2. Vista satelital del lugar del suceso. Google Earth, anotaciones JST, 2021

El accidente ocurrió en el PAN ubicado en la RN 226, partido de Pehuajó. En paralelo a la vía se encuentra la avenida Juan Manuel de Lavardén, de doble sentido de circulación.

Durante el primer relevamiento, realizado en mayo de 2021, se registró la presencia de vegetación en los márgenes de la avenida. En una segunda visita de campo, llevada a cabo en noviembre de 2022, se constató el crecimiento generalizado de dicha vegetación.
