# Informe de Seguridad Operacional

Colisión de tren urbano de pasajeros con vehículo automotor en paso a nivel Del Tejar

Tren N° 7032

26 de julio de 2021

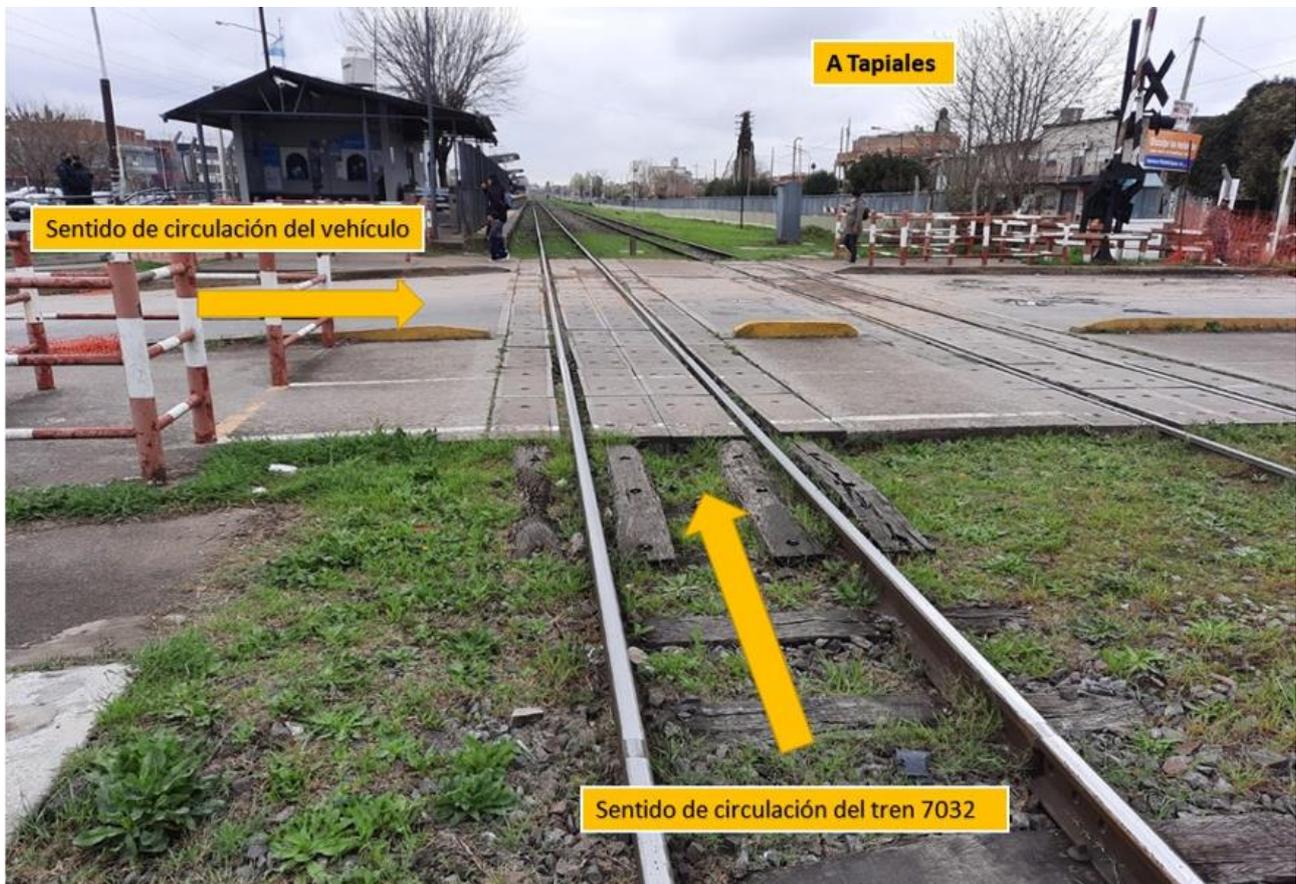
Figura 1. Paso a nivel Del Tejar, vista en sentido a la estación Tapiales. Fuente: investigadores JST, 2021

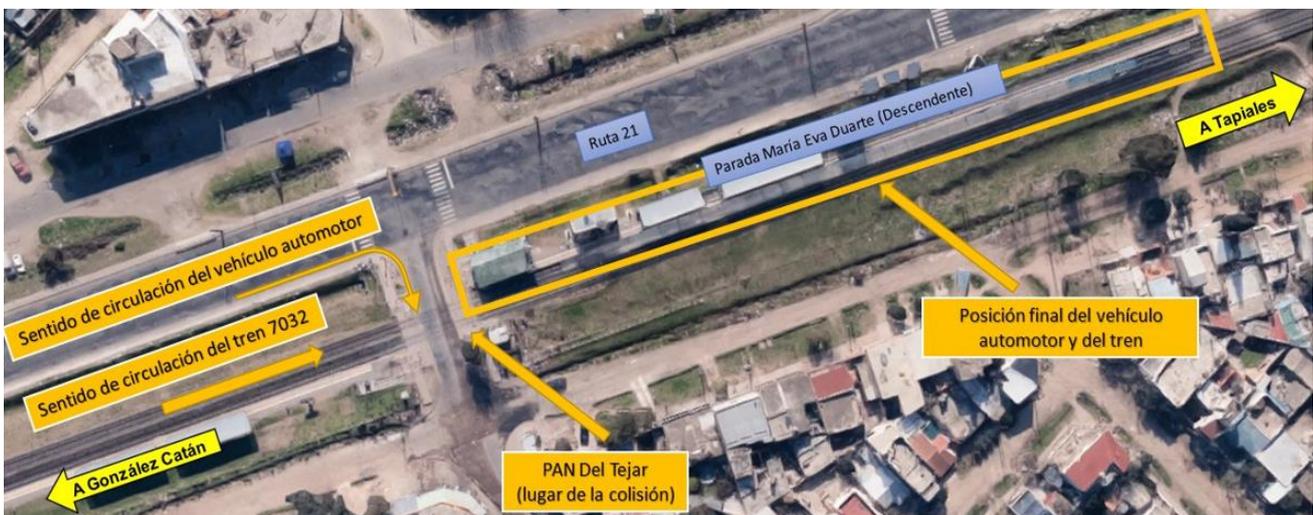
Luego de la colisión, el tren se detuvo a 159 metros aproximadamente del paso a nivel Del Tejar en sentido a la estación Tapiales. Debido al impacto, la parte delantera del vehículo automotor se introdujo debajo del tren y fue arrastrado hasta la parada María Eva Duarte, quedando finalmente atrapado entre el andén y la formación.

Figura 2. Croquis del lugar del suceso. Fuente: Google Maps, anotaciones JST, 2021

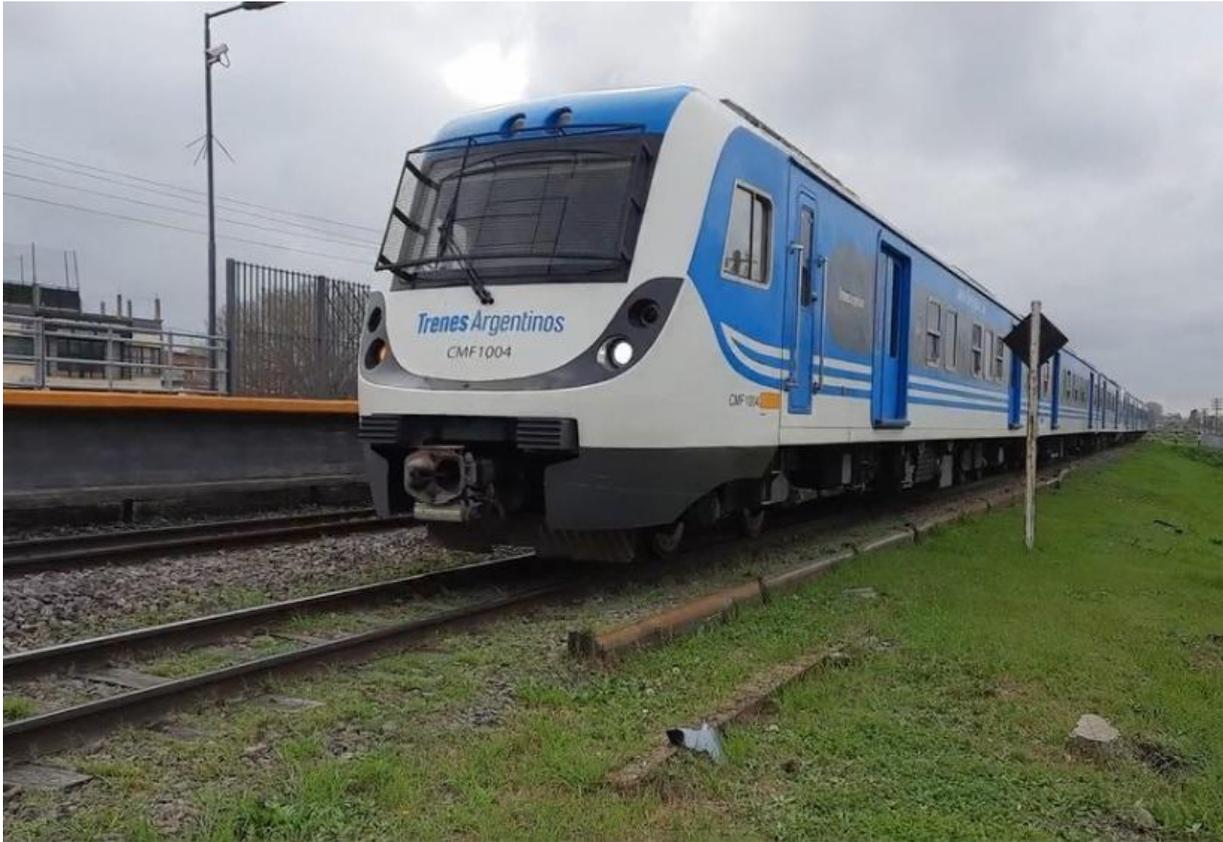
Figura 3. Tripla DMU. Fuente: investigadores JST, 2021

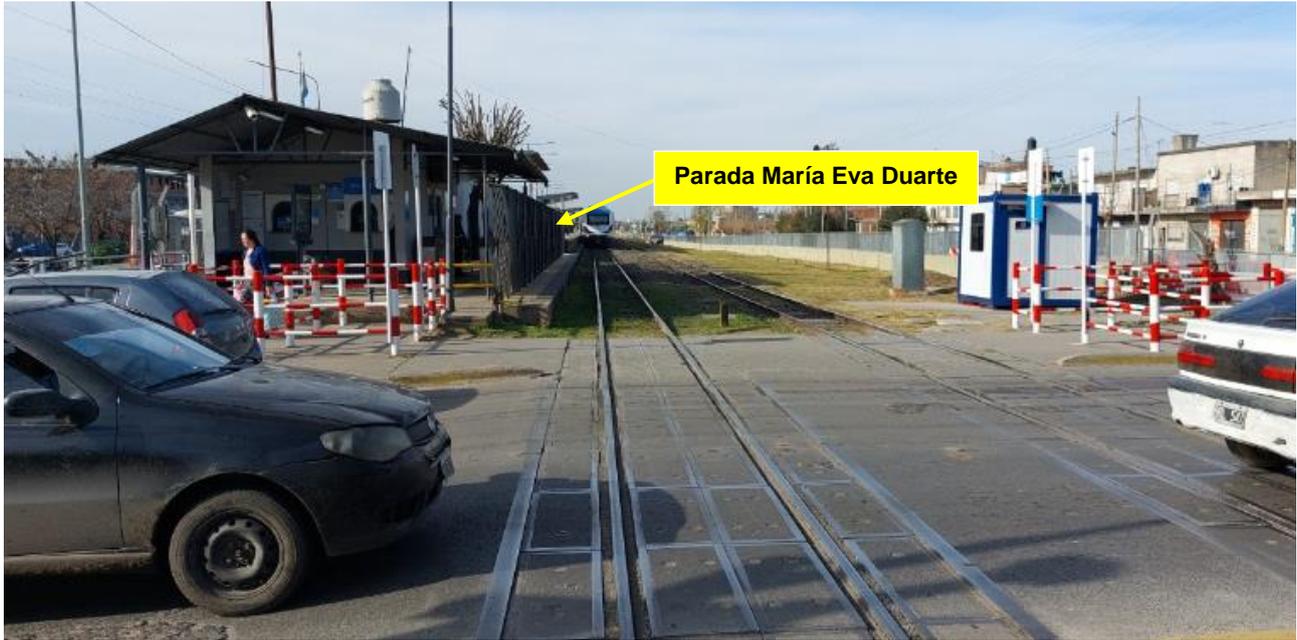
Figura 12. Parada operativa María Eva Duarte, vista en sentido a la estación Tapiales. Fuente: Google Earth Pro, anotaciones JST, 2021
