Informe Preliminar de Seguridad Operacional

“Descarrilamiento”

Trenes Argentinos Cargas

Nº de tren Q02 - Locomotora 9453

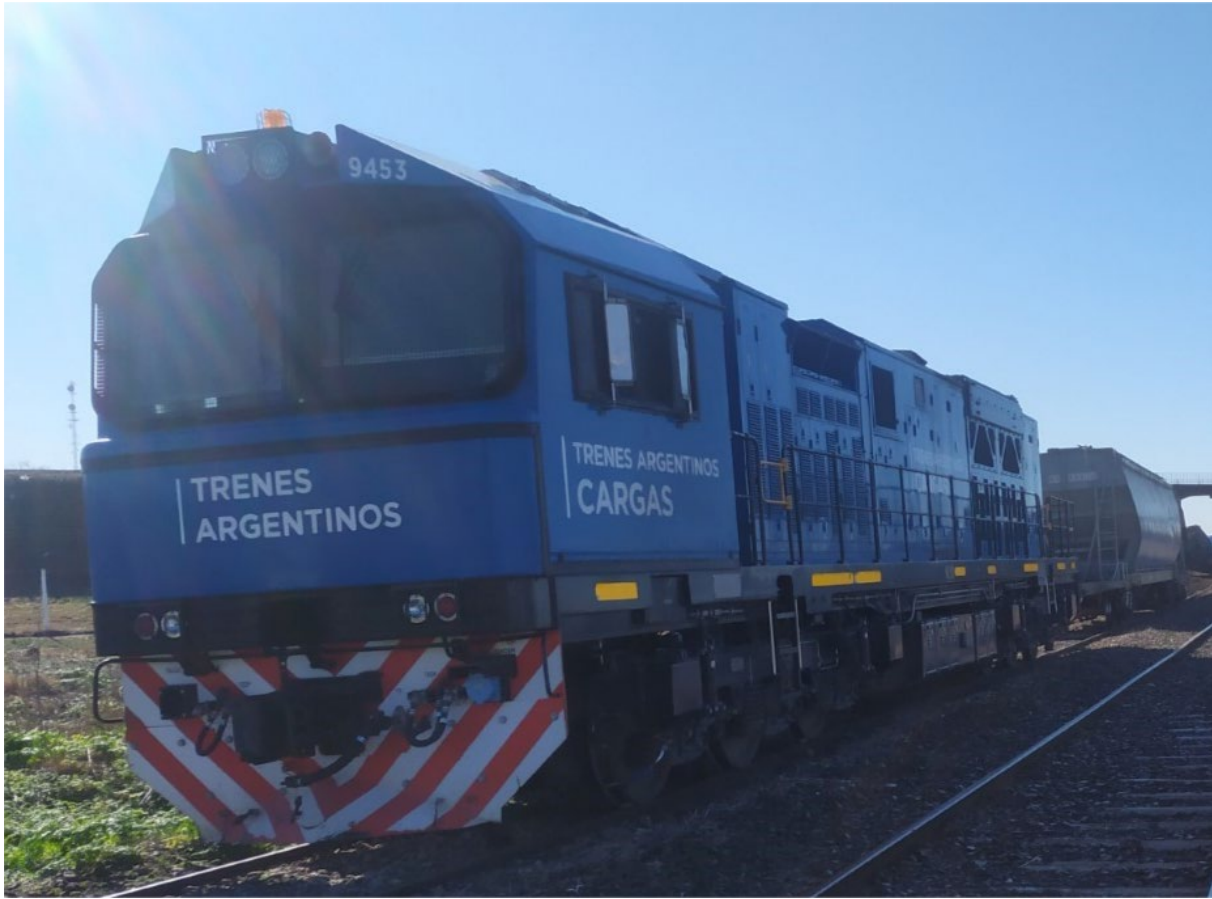
Figura 6- Locomotora titular, la misma prosiguió con la formación fraccionada hasta Fortín Tiburcio y posteriormente regreso para prestar colaboración en el lugar del suceso, Fuente: Investigador en el lugar del Suceso.

Número	Observaciones
LT	9453	<i>Sin daños producto del descarrilamiento</i>

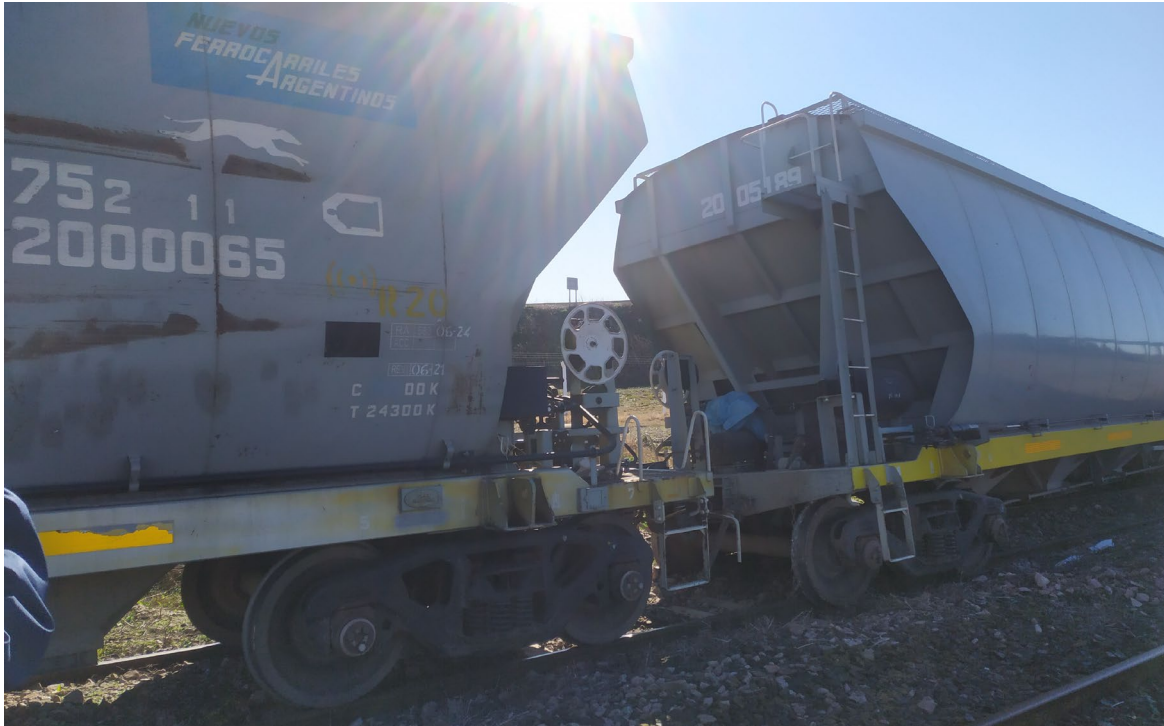
Figura 7- Vagón tolva granero, Fuente: Investigador en el lugar del Suceso.
