# JST | SEGURIDAD EN EL TRANSPORTE

## INFORME PRELIMINAR DE SUCESO AUTOMOTOR

Título: 130. IP. Pasajeros y cargas, Mataderos, CABA

Fecha y hora: 19/10/2022 08:00

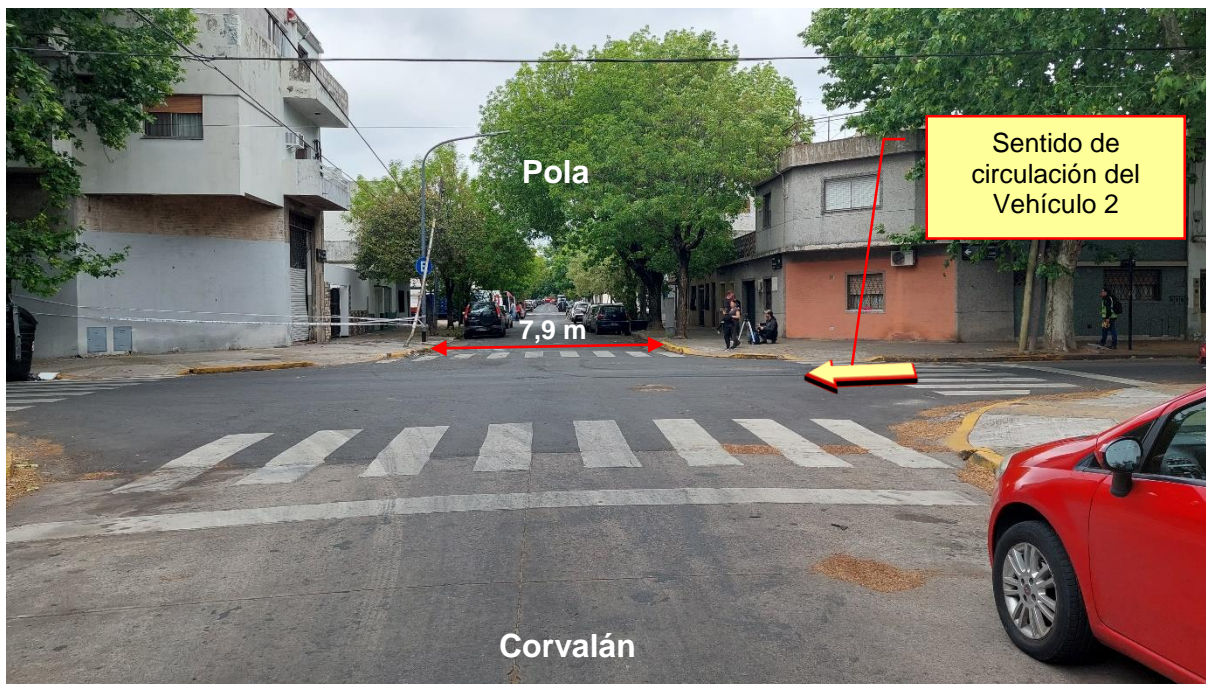
La calle Monte presenta una configuración recta y un único sentido de circulación (noreste-suroeste), desde la calle Corvalán hacia la calle Pola, y un ancho entre aceras de 7,9 m.

Figura 3. Vista de la intersección desde la calle Monte, vía de circulación del Vehículo 1. Fuente: JST, 2022

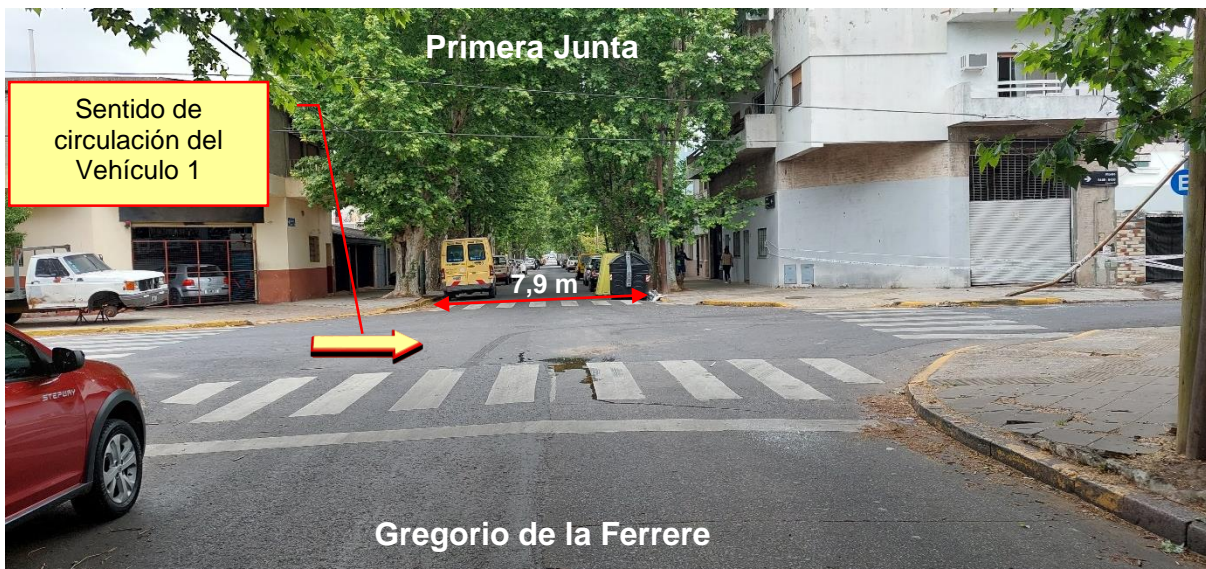
La calle Albariño presenta una configuración recta y un único sentido de circulación (noroeste-sureste), desde la calle Gregorio de la Ferrere hacia la calle Primera Junta y un ancho entre aceras de 7,9 m.

Figura 4. Vista de la intersección desde la calle Albariño, vía de circulación del Vehículo 2. Fuente: JST, 2022

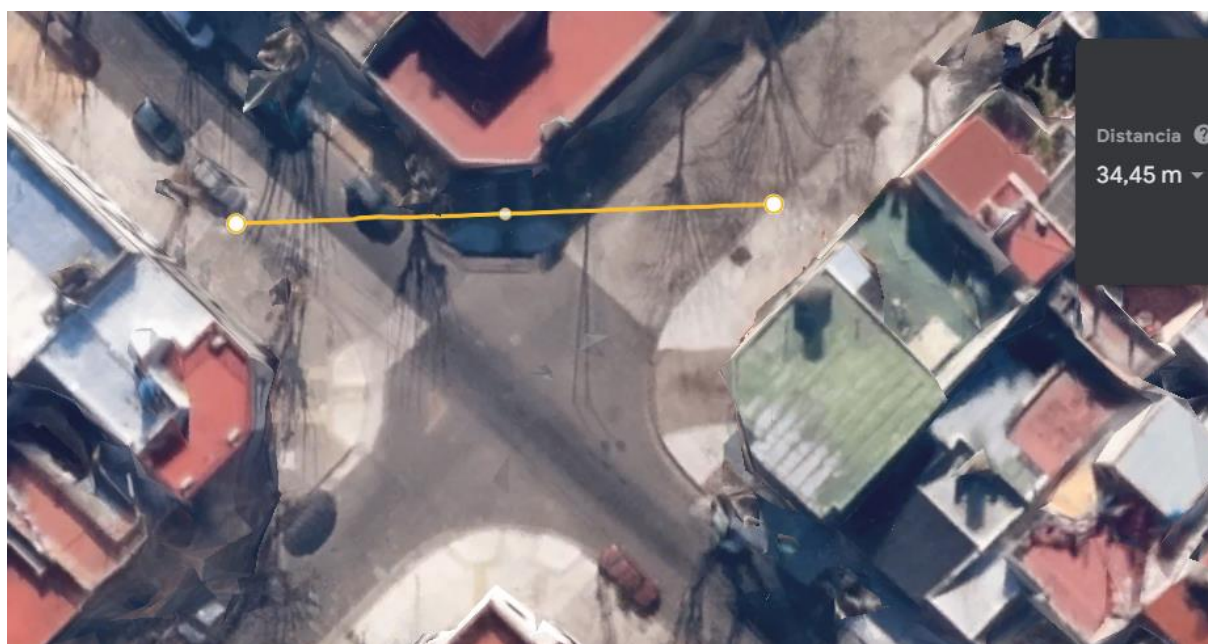
Figura 6. Distancia total aproximada de la línea de mutua visión. Fuente: [Google Earth](https://www.google.com/earth/), 2022

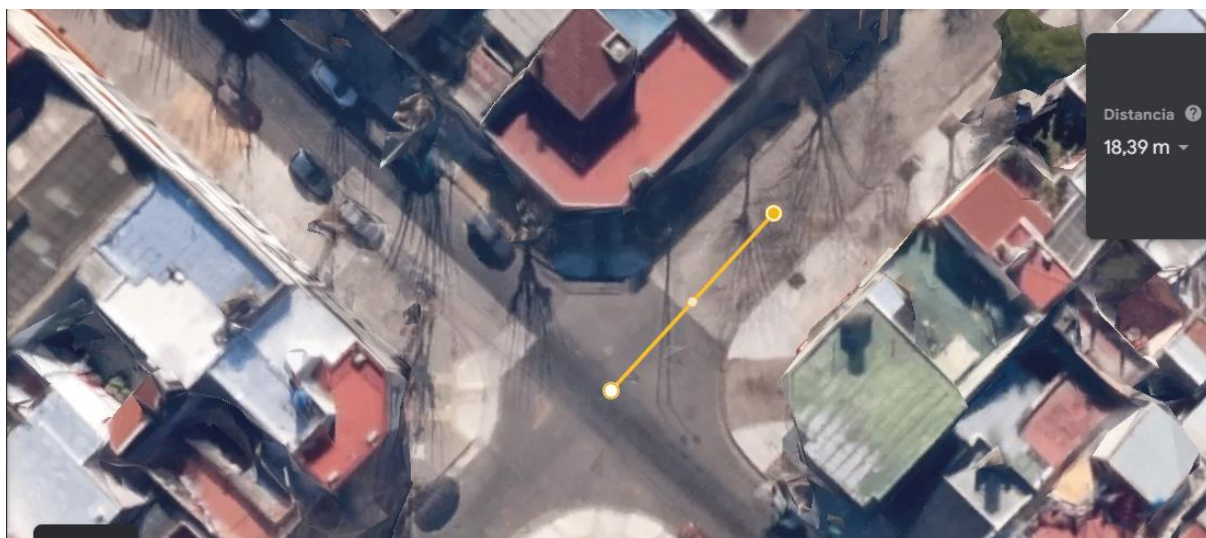
Figura 7. Distancia aproximada desde la línea de mutua visión de la calle Molde hasta el centro teórico de la calzada. Fuente: [Google Earth, 2022](https://www.google.com/earth/)

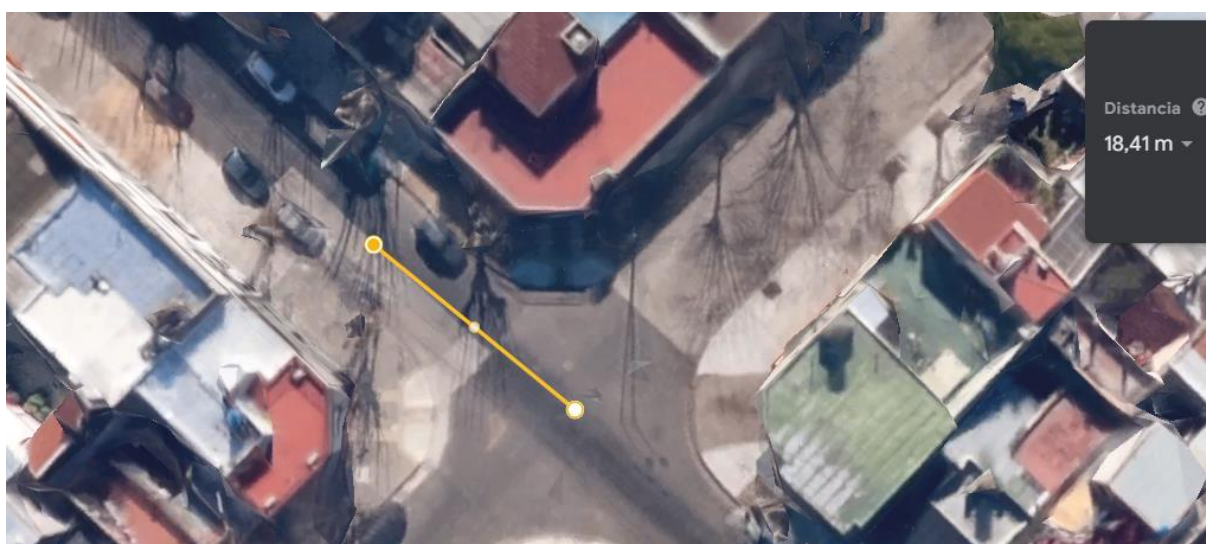
Figura 8. Distancia aproximada desde la línea de mutua visión de la calle Albariño hasta el centro teórico de la calzada. Fuente: [Google Earth, 2022](https://www.google.com/earth/)

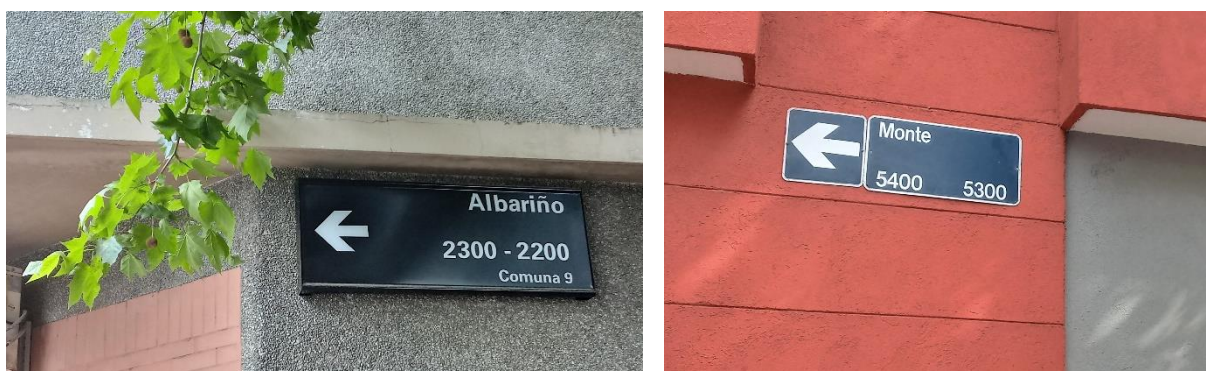
Figura 9. Señalización vertical urbana de calles y alturas. Fuente: JST, 2022

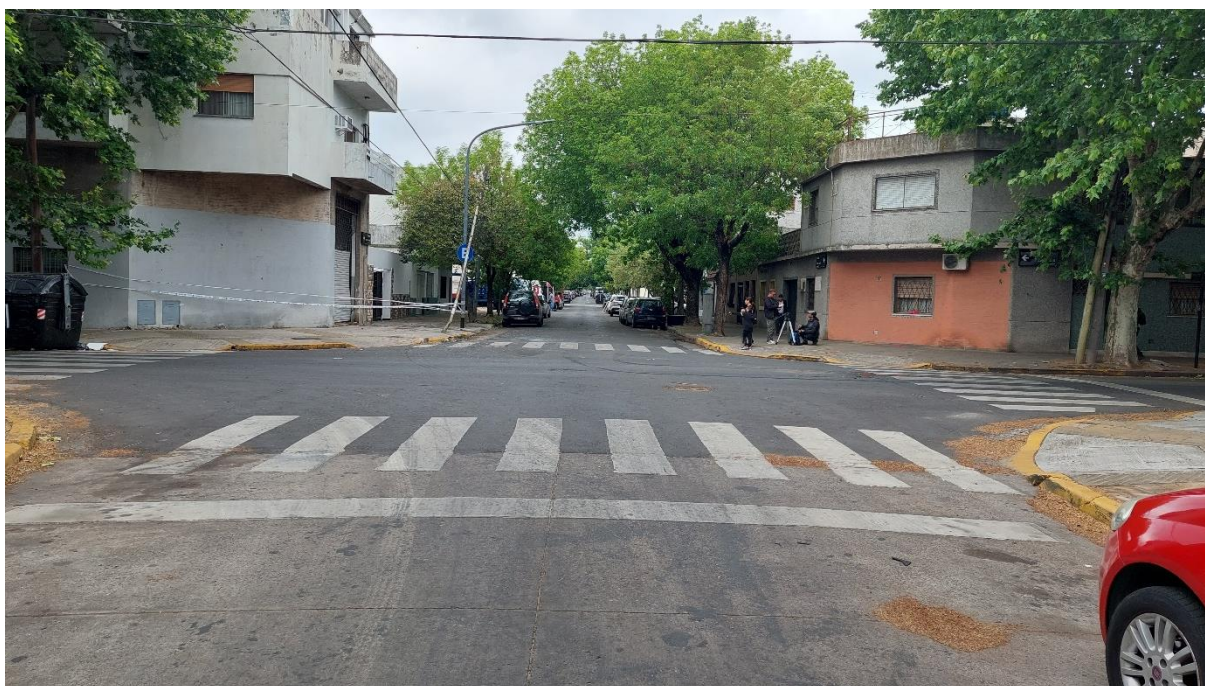
Figura 10. Señalización horizontal urbana de línea de detención, senda peatonal y cordón amarillo.
