Informe de Seguridad Operacional

Falla de componente de la estructura del tren de nariz

Tecnam P2008, LV-S004

2505382/21

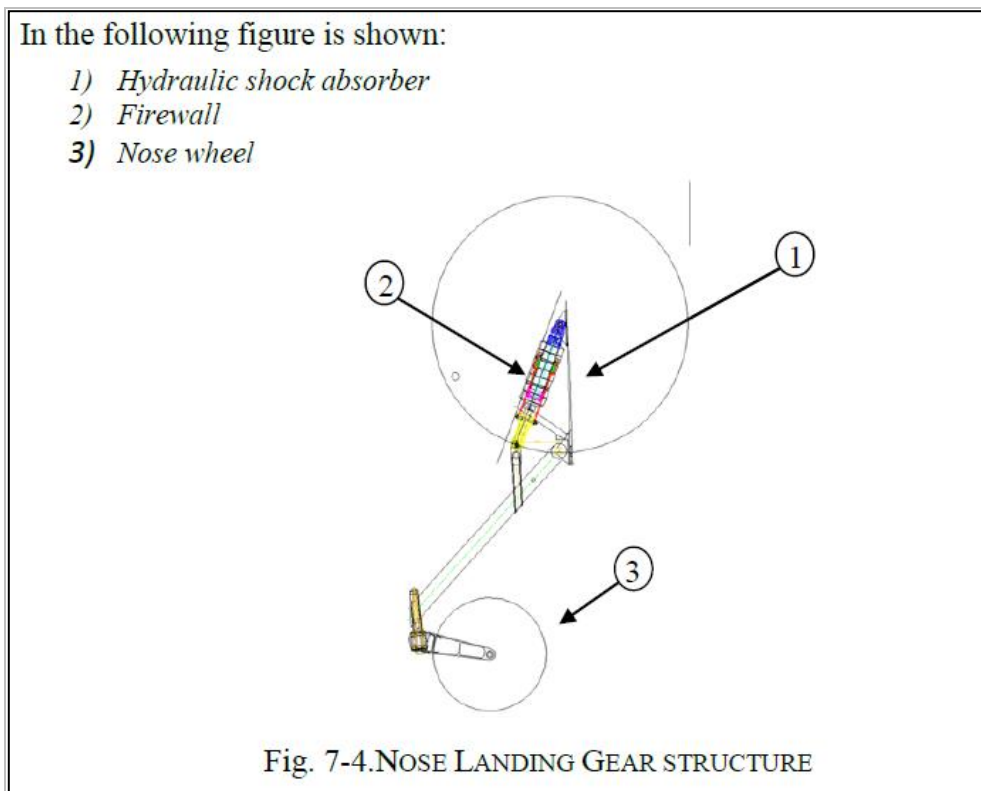
Figura 5. Conjunto de tren de nariz, manual de vuelo

En vista a los daños informados, se realizó un examen pormenorizado de componentes del tren de nariz que se enviaron al laboratorio de la JST. Estos fueron identificados como dos herrajes de sujeción y el parante del tren de nariz según las ilustraciones del manual de la aeronave (Sección 7, página N7-4).

Se realizó un reconocimiento pormenorizado de las muestras y mediante una inspección visual de los elementos se observaron marcas de fractura en ambos herrajes y en el extremo inferior del parante. Por lo que se estudiaron las zonas de fractura mediante la utilización de un microscopio

óptico con el que se observó las zonas críticas de la sección sin que se identifiquen indicios de fallas de avance progresivo.

Con las comprobaciones realizadas, la falla y ruptura de los componentes del tren de nariz no se detectaron indicios de fallas o mecánicas de avance progresivo que pudieran haber contribuido a la ruptura de los componentes.
