Informe provisional

Expediente: EX-2023-26530513- -APN-JST#MTR

Título: Colisión en paso a nivel entre el ómnibus AB925VP y la locomotora n.º 7759, calle Floduardo Grandoli, ciudad de Rosario, Provincia de Santa Fe

Junta de Seguridad en el Transporte

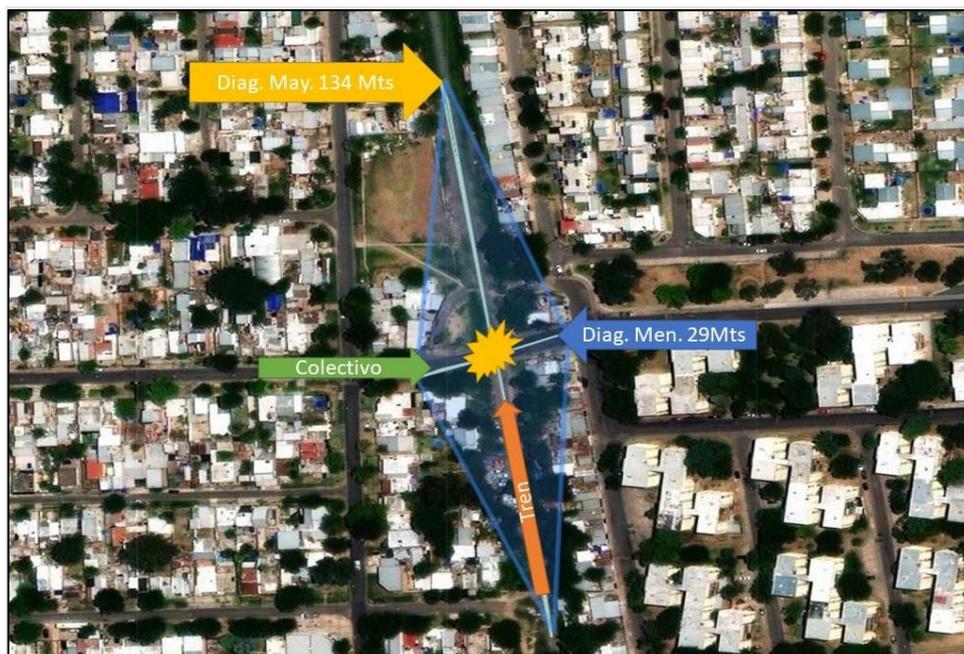
Figura 15. Rombo de visibilidad según resolución SETOP 7/81. Fuente: JST, 2023

La normativa establece que basta con una sola condición de visibilidad incumplida para que se considere que el PAN no posee visibilidad suficiente. El equipo de investigación detectó una divergencia entre lo relevado en el PAN del suceso y lo establecido por el artículo 5.2.3.3, inciso “d” de la normativa antes mencionada, dado que se constató la existencia de obstáculos que obstruyen la visión desde todos los sentidos de circulación, tanto viales como ferroviarios.

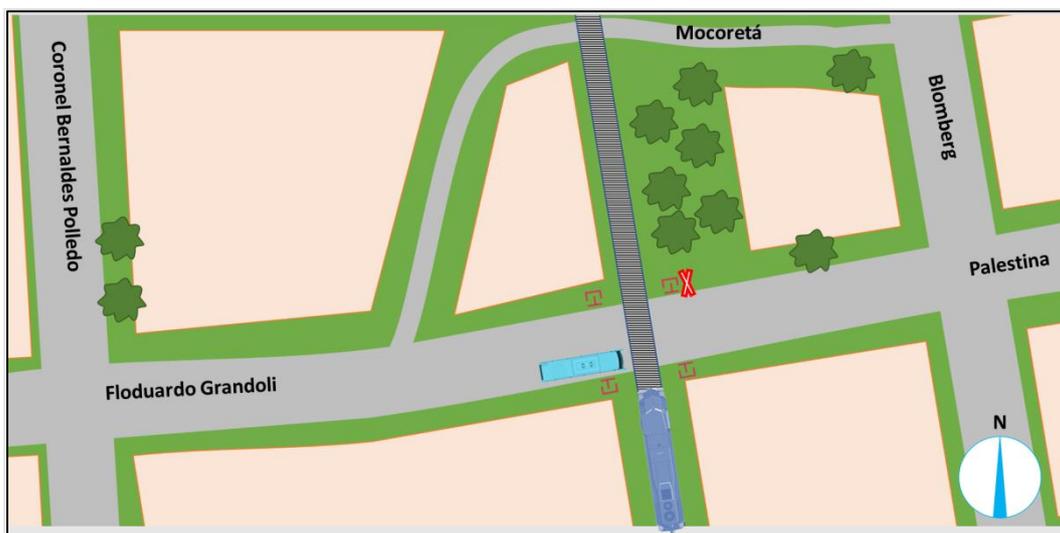
Figura 18. Ilustración de momentos previos a la colisión

En esta etapa se describen las trayectorias previas al ingreso de los rodados a la zona de conflicto. En los momentos previos al accidente, la locomotora circulaba por las vías del ferrocarril con sentido sur-norte. El ómnibus, por su lado, lo hacía por la calle Floduardo Grandoli, por el carril con sentido de circulación oeste-este.
