INFORME PRELIMINAR DE SUCESO AUTOMOTOR

Expediente: EX-2023-16852887- -APN-DNISAU#JST

Título: 152. IP. Pasajeros y cargas. Colisión. Arroyo Barú. Entre Ríos

Fecha y hora: 13/2/2023 05:50 (UTC-3)

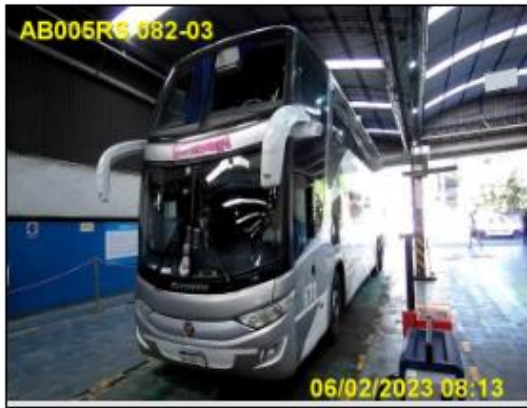
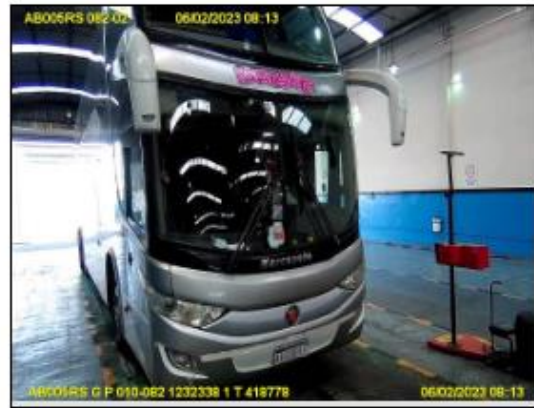
Figura 4. Fotovalidación del ómnibus durante su última RTO. Fuente: CENT, 2023

El Vehículo 1, un ómnibus doble piso, realizaba un servicio de tráfico libre. Al momento de relevar el lugar del suceso, la unidad había sido liberada por la autoridad judicial interviniente y remolcada hacia un taller para realizar reparaciones, por lo que no pudo realizarse una inspección de daños y estado de cinturones de seguridad.

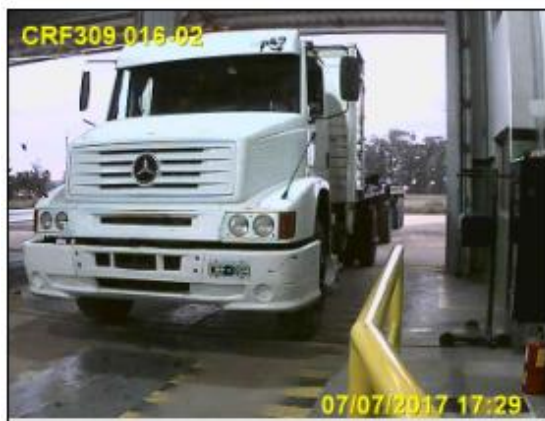
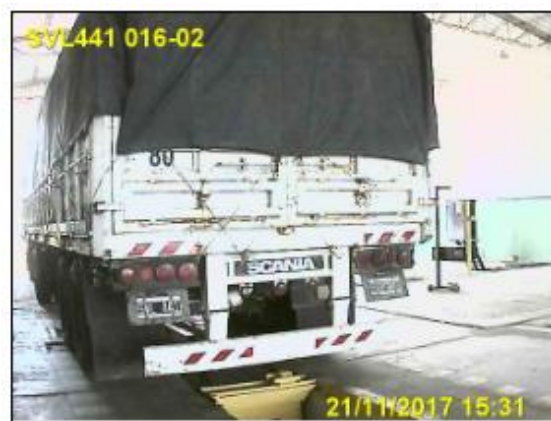
Figura 6. Fotovalidación del camión y del acoplado durante su última RTO. Fuente: CENT, 2023

Considerando los registros secundarios y las fotografías obtenidas sobre el suceso, es posible observar que la carga transportada en el acoplado se encuentra desplazada de su lugar, además de mostrar signos de material compatible con transferencia con el ómnibus durante la colisión. También se observan signos de transferencia de material sobre la plataforma de carga trasera del acoplado. Sobre el mismo sector, y con sentido desde la parte posterior hacia la anterior del vehículo, se observa el paragolpes deformado y el sistema de iluminación desplazado. Si bien estos daños son compatibles con la información recolectada y reconstruida sobre la dinámica de colisión, no pudo ser corroborado su origen mediante la inspección directa sobre la unidad.
