JST | SEGURIDAD EN EL TRANSPORTE

INFORME PRELIMINAR DE SUCESO AUTOMOTOR

Título: 160. IP. Pasajeros. Colisión. Flores. CABA

Fecha y hora: 20 de abril de 2023 8:30 (UTC-3)

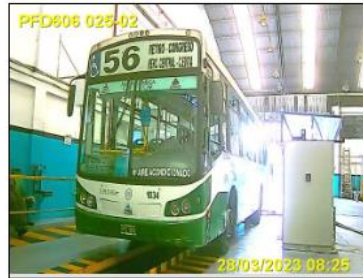
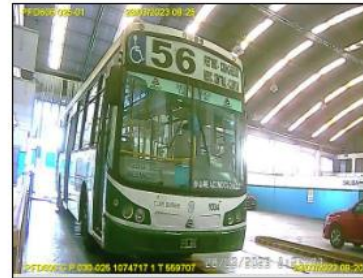
09030204	L	Carrocería > Vidrios de Seguridad > Ventanillas, Luneta (y demás vidrios) > Accionamiento de ventanillas defectuoso	
09040104	L	Carrocería > Asientos > Asiento de Conductor > Anclaje de asiento levemente flojo	
09040301	L	Carrocería > Asientos > Asientos de Pasajeros > Tapidazo de asiento en mal estado de conservación	
09040303	L	Carrocería > Asientos > Asientos de Pasajeros > Anclaje de asiento levemente flojo	
09050103	L	Carrocería > Cinturones de Seguridad y Apoyacabezas > Cinturones de Seguridad > Estado deficiente de correas y/o anclajes	
090601	L	Carrocería > Estribos y Escalones > Estado deficiente de la superficie antideslizante	
090701	L	Carrocería > Piso > Estado deficiente del piso del vehículo	
091302	L	Carrocería > Pasamanos y Asideros > Estado y/o fijación deficiente de pasamanos

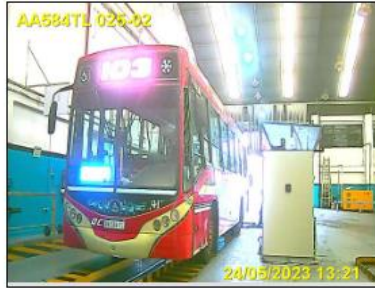
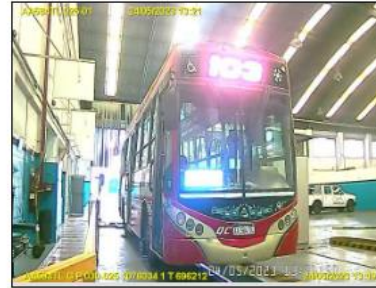
Código	Gravedad	Descripción	Observaciones
040502	L	Chasis > Motor Transmisión > Incorrecto funcionamiento de caja de velocidades	
040503	L	Chasis > Motor Transmisión > Pérdidas de fluidos en el conjunto transmisión, sujeción	
050102	L	Emisión de Contaminantes > Sistema de Escape > Fijación defectuosa – Ubicación incorrecta	
050104	L	Emisión de Contaminantes > Sistema de Escape > Modificaciones a los sistemas originales	
080702	L	Instrumentos y Accesorios > Lavaparabrisas y Limpiaparabrisas > Funcionamiento deficiente o escobilla/s deteriorada/s	
09010101	L	Carrocería > Exterior > Exterior General - Publicidad > Pintura en mal estado y/o presencia de corrosión	
09010102	L	Carrocería > Exterior > Exterior General - Publicidad > Elementos de carrocería faltantes y/o en mal estado	
09010202	L	Carrocería > Exterior > Paragolpes > Paragolpes en mal estado y/o con deformaciones	
09020103	L	Carrocería > Puertas > Estado General > Burletes de puertas y/o ventanas en mal estado
