INFORME DE SEGURIDAD OPERACIONAL

Expediente: EX-2022-83752541- -APN-DNISAE#JST

Suceso: Accidente

Título: Falla o mal funcionamiento de sistema/componente de la aeronave (no del grupo motor). Cessna 152, matrícula LV-OOJ, aeródromo Coronel Olmedo, Coronel Olmedo, provincia de Córdoba

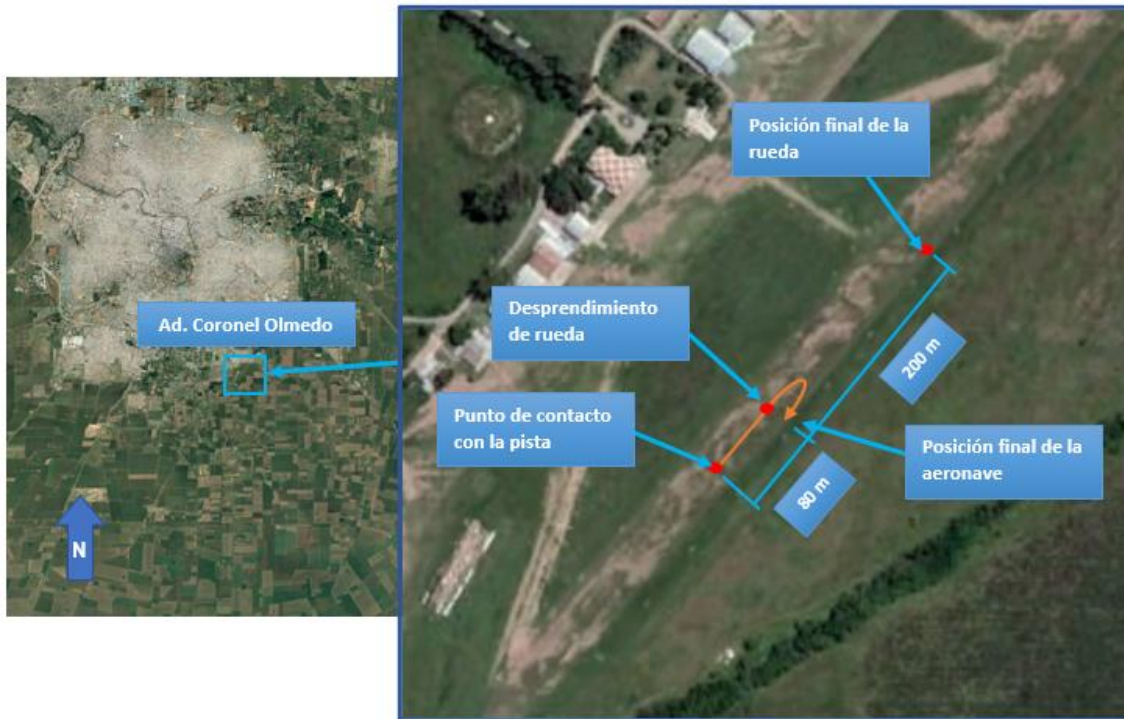
La aeronave hizo contacto con la pista 04 aproximadamente a unos 30 metros del umbral. Luego de desplazarse unos 80 metros sobre el eje de pista, comenzó a desviarse hacia la derecha, completando un giro de 180° y quedando con rumbo 220° sobre el margen derecho. La aeronave estaba configurada con *flap full* abajo.

La rueda del tren de aterrizaje principal derecho se encontró a aproximadamente 200 metros de la posición final de la aeronave.

Figura 4. Lugar del suceso y trayectoria de la aeronave sobre la pista. Fuente: investigación JST

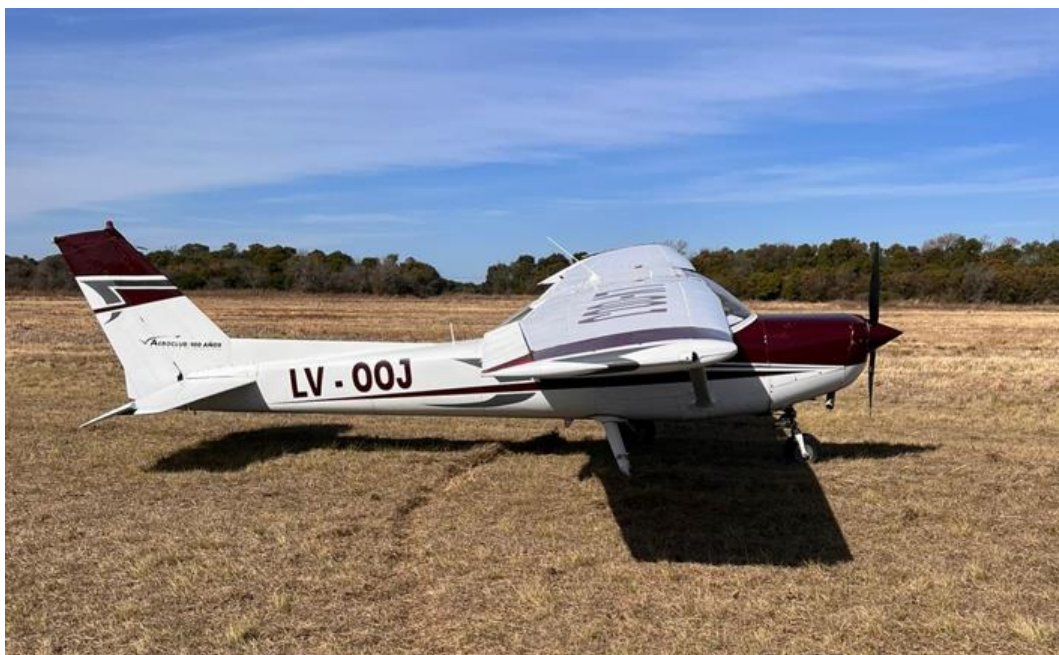
Figura 5. Vista lateral de la aeronave en su posición final. Fuente: investigación JST

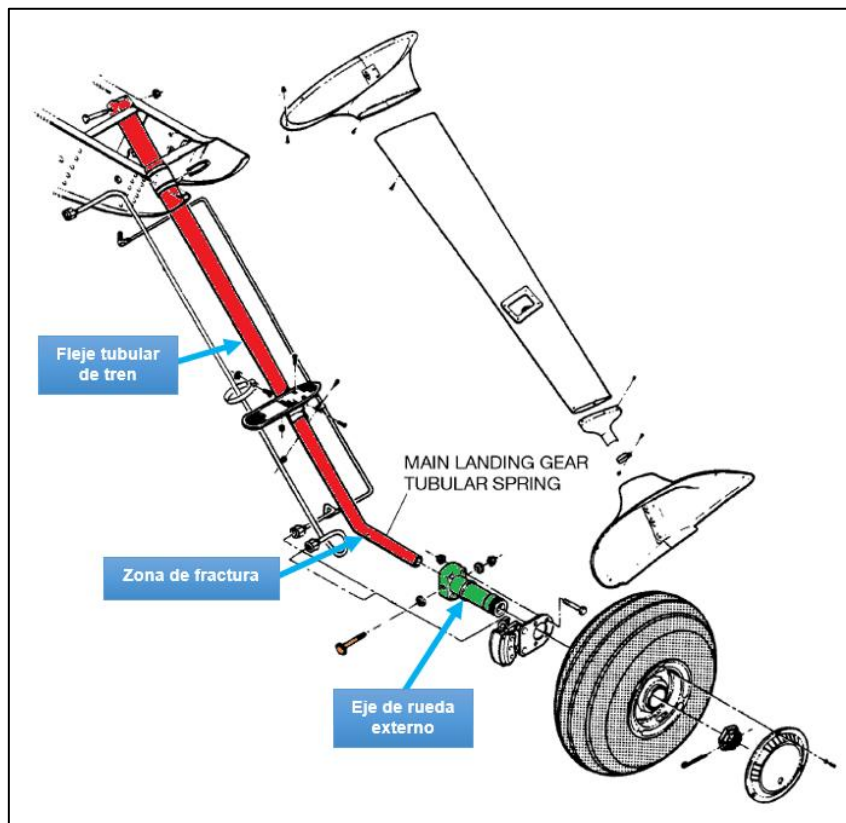
Figura 8. Vista del fleje tubular del tren de aterrizaje principal derecho. Fuente: manual de servicio Cessna

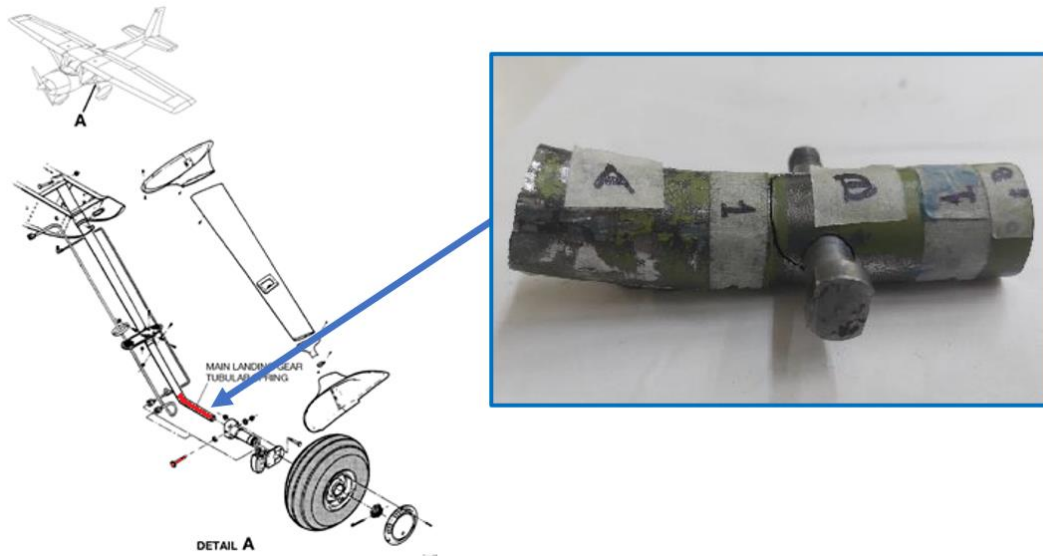
Con motivo de la investigación, se realizó un análisis³ de la mecánica de la falla del tren de aterrizaje en la Fabrica Argentina de Aviones (FAdeA), centrándose en el fleje tubular del tren de aterrizaje principal que presentaba una fractura cercana al agujero donde se coloca el perno de sujeción para la camisa del semieje derecho.

Figura 9. Identificación de la parte analizada. Fuente: investigación JST

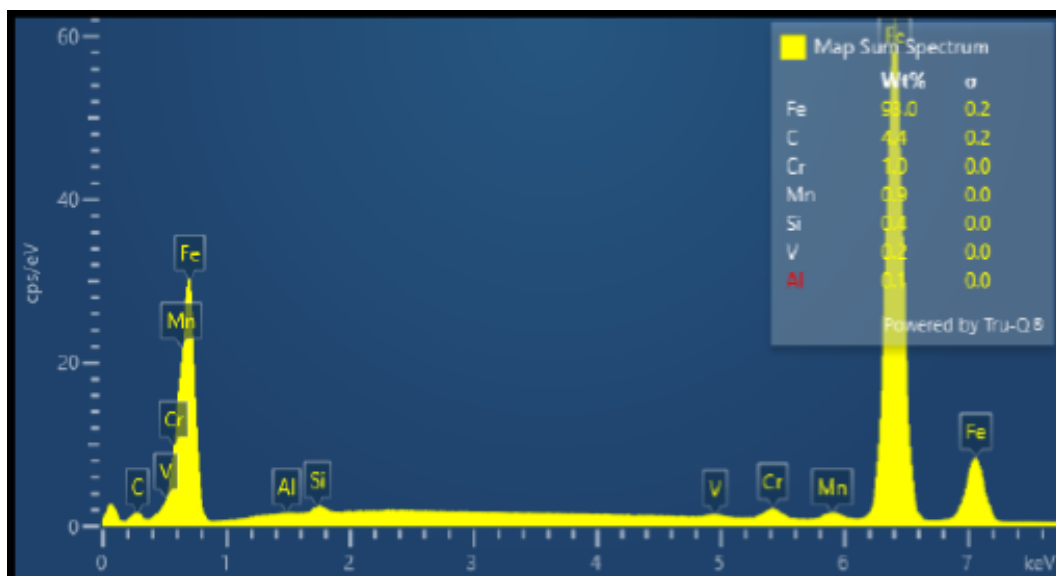
A los fines de corroborar el origen de la pieza, se consultó al fabricante la ficha técnica del material correspondiente a la partida con la que fue fabricado el componente. Además, se realizó un ensayo de composición química mediante el uso del microscopio de barrido electrónico, cuyos resultados fueron consistentes con la información proporcionada por el fabricante.

Figura 18. Curva de composición química por XEDS. Fuente: investigación JST

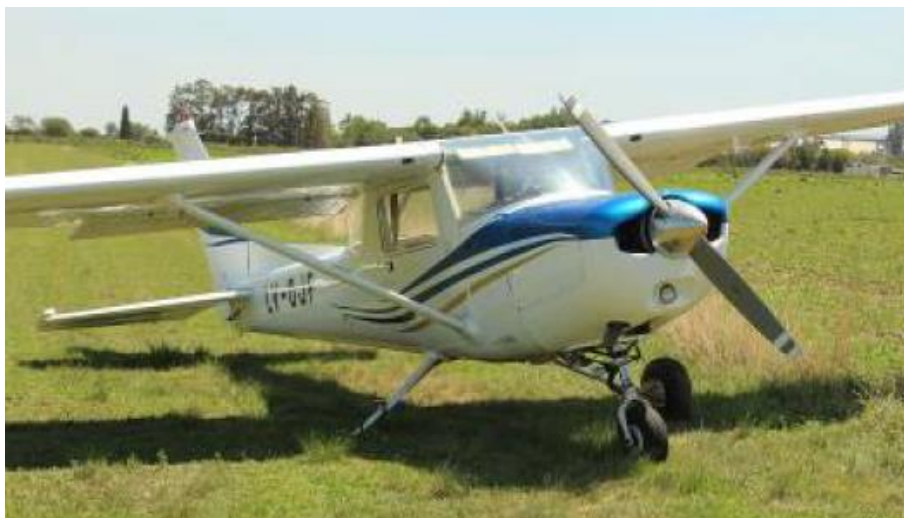
El origen de la rotura fue una falla por fatiga de material en el agujero por donde pasa el perno de unión del fleje tubular con el eje de rueda, el mismo lugar que en la aeronave LV-OOJ. En ese momento, la falla no era inédita, ya que la Administración Nacional de Aviación Civil (ANAC) contaba con al menos tres antecedentes donde se habían detectado fisuras en la misma zona.

Figura 21. Suceso de similares características; aeronave LV-OJF. Fuente: investigación JST
