Informe de Seguridad Operacional

Suceso: Accidente muy grave

Título: Embalamiento de un motor principal, buque remolcador Observador

(Mat. 02549), de bandera Argentina, en las proximidades del km 1,5 del Canal de Acceso Sur al Puerto de Boca del Riachuelo, Ciudad Autónoma de Buenos Aires

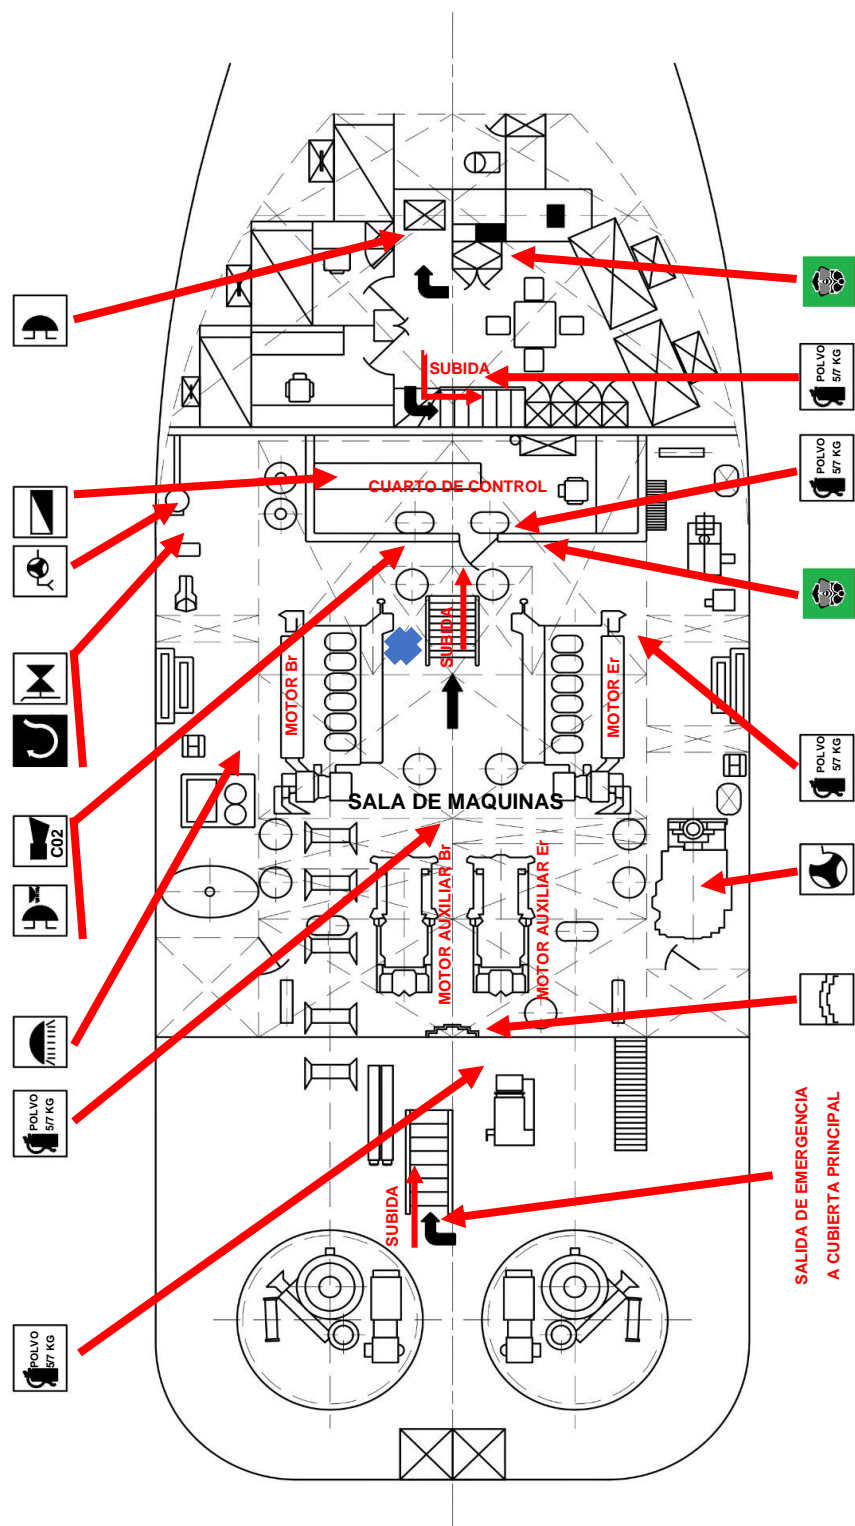
Figura 6. Bajo cubierta principal. La cruz azul marca el lugar donde se encontraba la víctima.
Fuente: Plano de lucha contra incendio

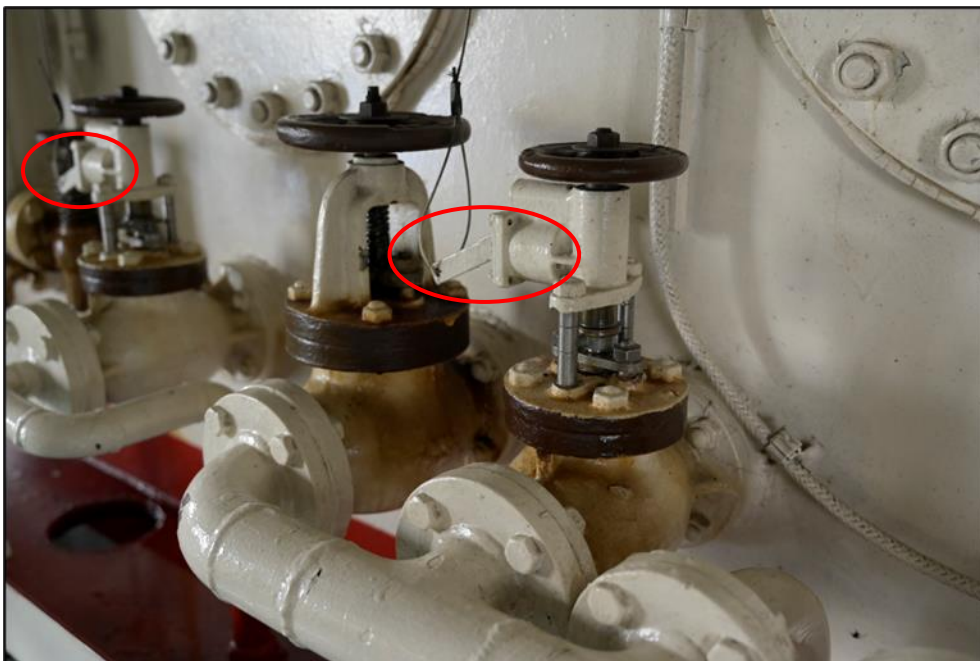
Figura 10. Corte de combustible a distancia ubicado en el sector de popa de la cubierta superior. Se observó sin la tapa y con la manija hacia arriba con signos que el cierre de la válvula fue accionado a distancia por medio del tensado del cable

Figura 11. Válvulas correspondientes al tanque diario y al tanque de reposo de combustible. Los círculos rojos en las válvulas con accionamiento a distancia, señalan las palancas que van conectadas al cable de accionamiento remoto

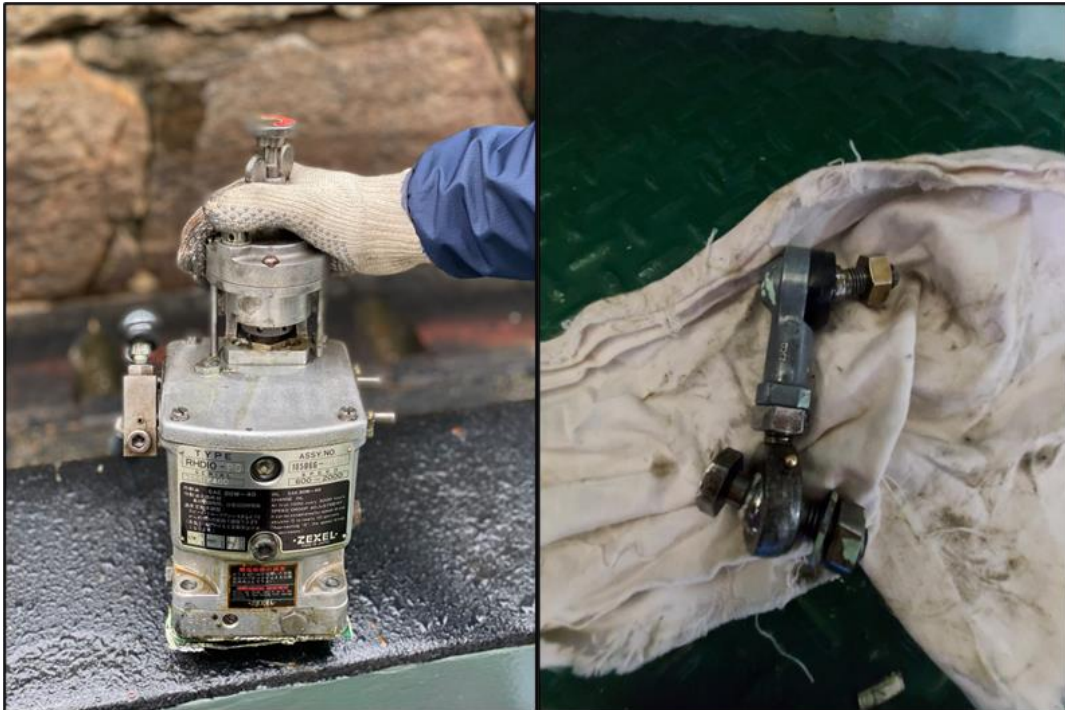
Figura 16. Se muestra de izquierda a derecha el regulador de velocidad y la unión articulada del enlace de control de combustible que fueron requeridos por los investigadores para realizarles ensayos a cargo del laboratorio de la JST

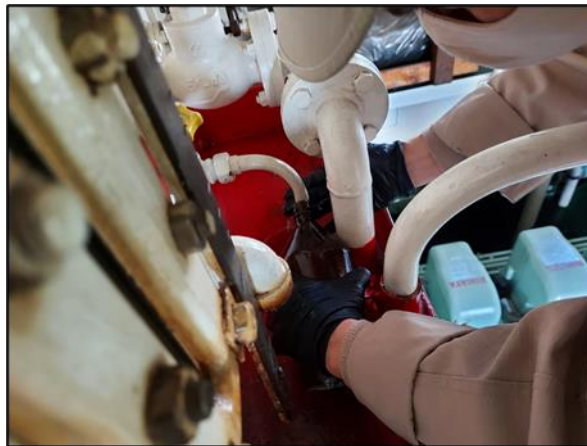
Figura 17. Se observa que al momento en el que se realizó la toma de muestra de aceite el depósito de aceite estaba limpio

De acuerdo con las observaciones y análisis realizados, y al criterio analítico utilizado por el área de contaminación e hidrocarburos y por el área cromatográfica en su informe técnico complementario, se informó que se pudo observar un desvío muy leve del aceite usado respecto del aceite nuevo (desvío típico del uso).

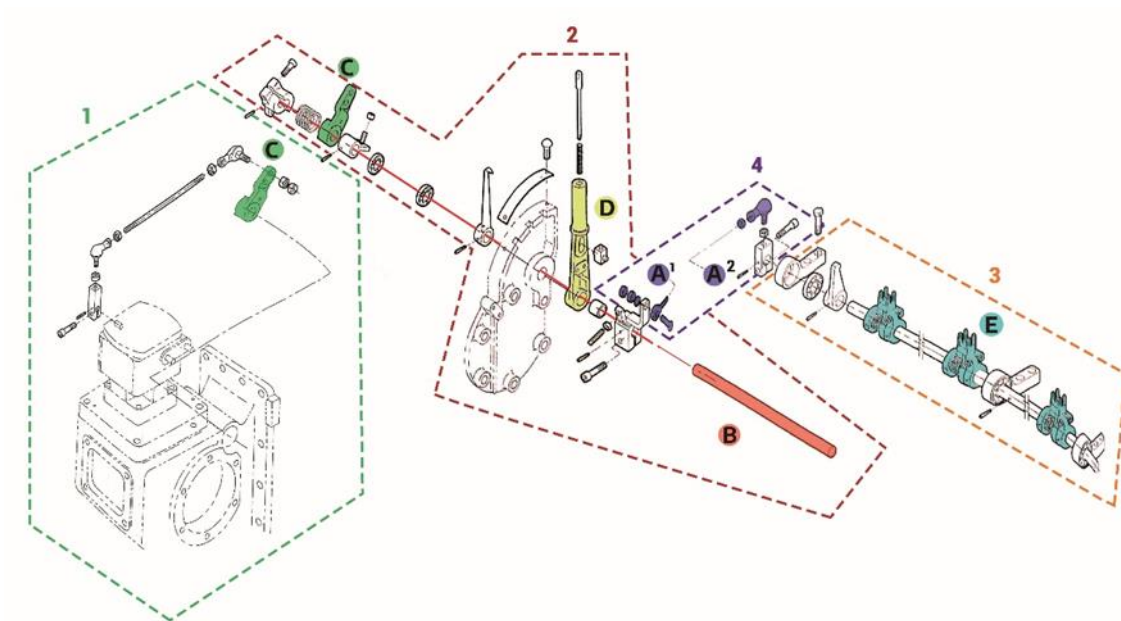
Figura 26. Diagrama de despiece del sistema de control de combustible del motor Niigata 6L28HX en el cual se pueden visualizar la ubicación de la unión articulada

- 1- Enlace del regulador de velocidad (Governor Linkage);
- 2- Enlace de control de combustible (Fuel control Linkage);
- 3- Eje de accionamiento de las cremalleras de las bombas inyectoras de combustible – (Lay Shaft);
- 4- Unión articulada compuesta por un extremo de varilla cabeza de rótula (**A1**) y el extremo de varilla L-Ball (**A2**)

- ✓ En el recuadro 1 y 2, la pieza **C** resaltada en color verde, indica la unión del Governor Linkage con Fuel Control Linkage.
- ✓ En el recuadro 2, la pieza **D** resaltada en color amarillo, indica la palanca de gobierno local del motor, mientras que la pieza **B** resaltada en color rojo, indica el eje del Fuel control Linkage.
- ✓ En el recuadro 3, las piezas **E** resaltadas en color celeste, indican las uniones de las cremalleras de las bombas de inyección de combustible al Lay Shaft.
- ✓ En el recuadro 4, las piezas **A** resaltadas en color violeta, indican la unión articulada compuesta por el extremo de varilla Cabeza de Rótula (**A1**) y el extremo de varilla L-Ball (**A2**) y su conexión con el Fuel Control Linkage con el Lay Shaft.

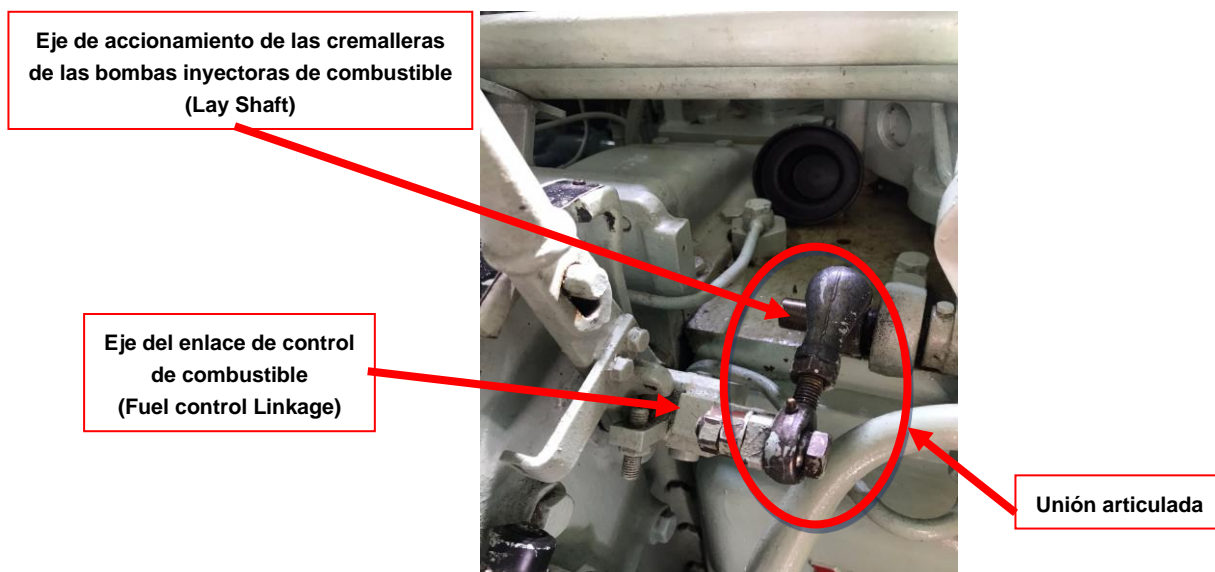
Figura 27. Fotografía del M/P de Er en la cual se puede observar dentro del círculo rojo como la unión articulada y conectaba al eje de accionamiento de las cremalleras de las bombas inyectoras de combustible (Fuel control Linkage), con el eje del enlace de control de combustible (Lay Shaft)
Fuente: Material documental

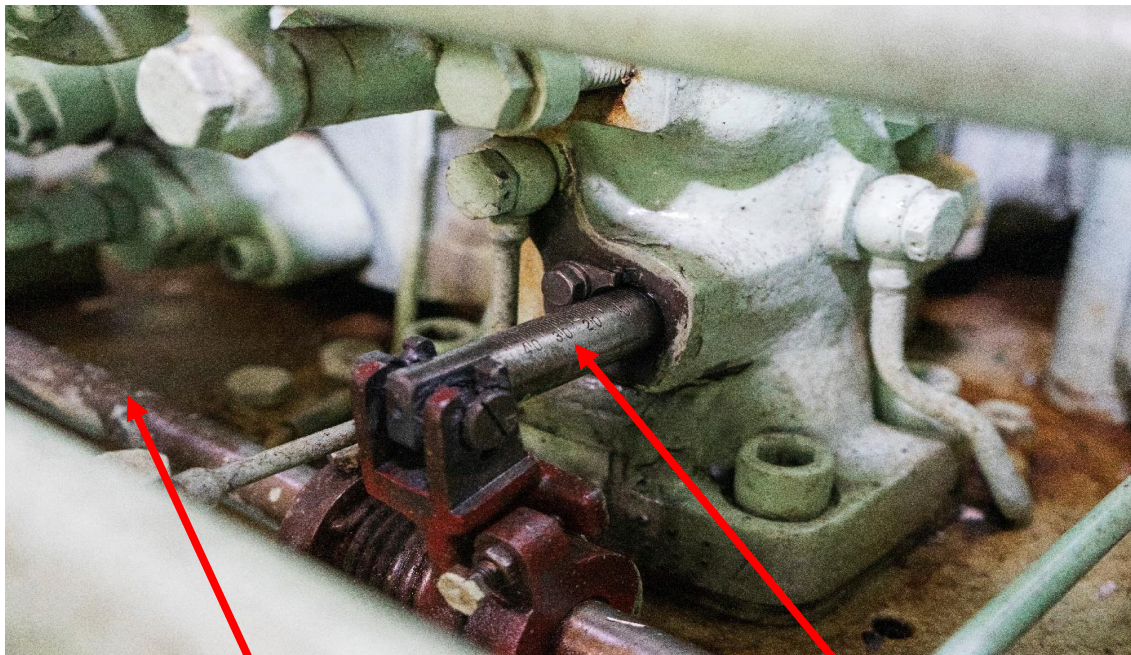
Figura 29. Unión del eje de accionamiento de las cremalleras con la cremallera de una de las bombas inyectoras de combustible

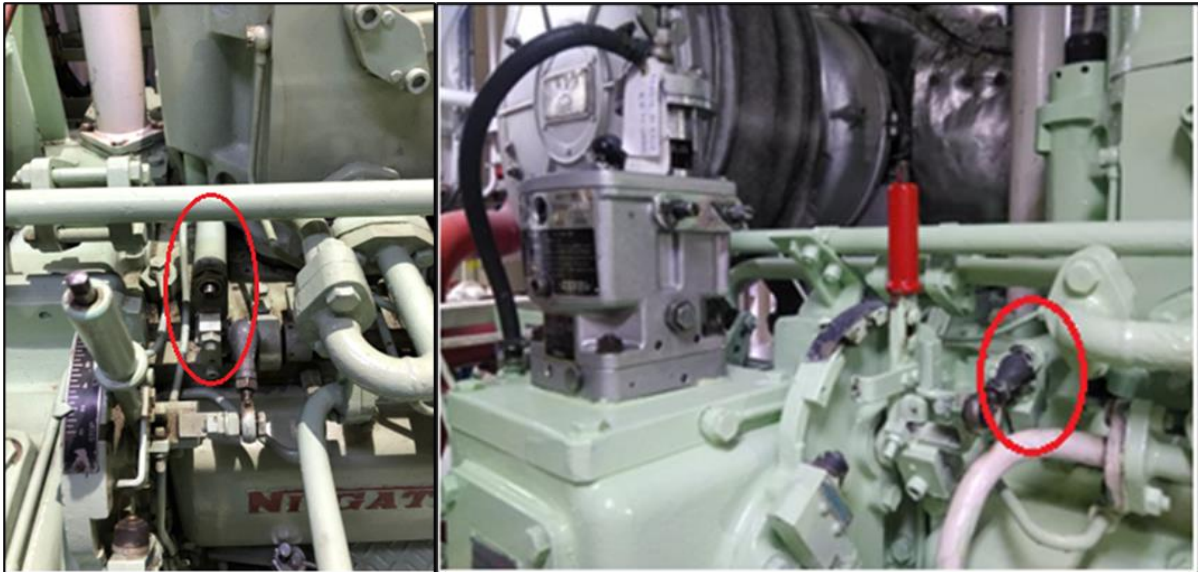
Figura 31. Dentro de los círculos rojos se puede observar el pistón accionado por la parada de emergencia actuando directamente sobre el eje de accionamiento de las cremalleras de las bombas inyectoras de combustible en modelos modernos del motor Niigata
 Fuente: Datos recabados durante la investigación, JST

- ✓ Tanto la parada automática (sistema de protección por embalamiento incorporado en el regulador de velocidad), como la parada manual de emergencia (Pistón accionado desde el puente de navegación y la consola de control), formaban parte del sistema de control de combustible.
- ✓ La unión articulada compuesta por el extremo de varilla Cabeza de Rótula marca THK y el extremo de varilla L-Ball marca IKO, integraban el sistema de control de combustible uniendo el *Fuel Control Linkage* con el *Lay Shaft* (ver figura 28).
- ✓ Al desprenderse la unión articulada, se desvincularon las protecciones para evitar la sobrevelocidad (parada automática), y el sistema de parada manual de emergencia que se accionaba de forma remota, desde el puente de navegación y desde la consola de control de la SSMM.

En ese sentido, se recomienda modificar el sistema de parada de emergencia para que actúe directamente sobre el eje de accionamiento de las cremalleras de las bombas inyectoras (ver figura 31), por ende, en caso de desacople de la unión articulada, el pistón actuador de la parada de emergencia remota permanecería operativo.

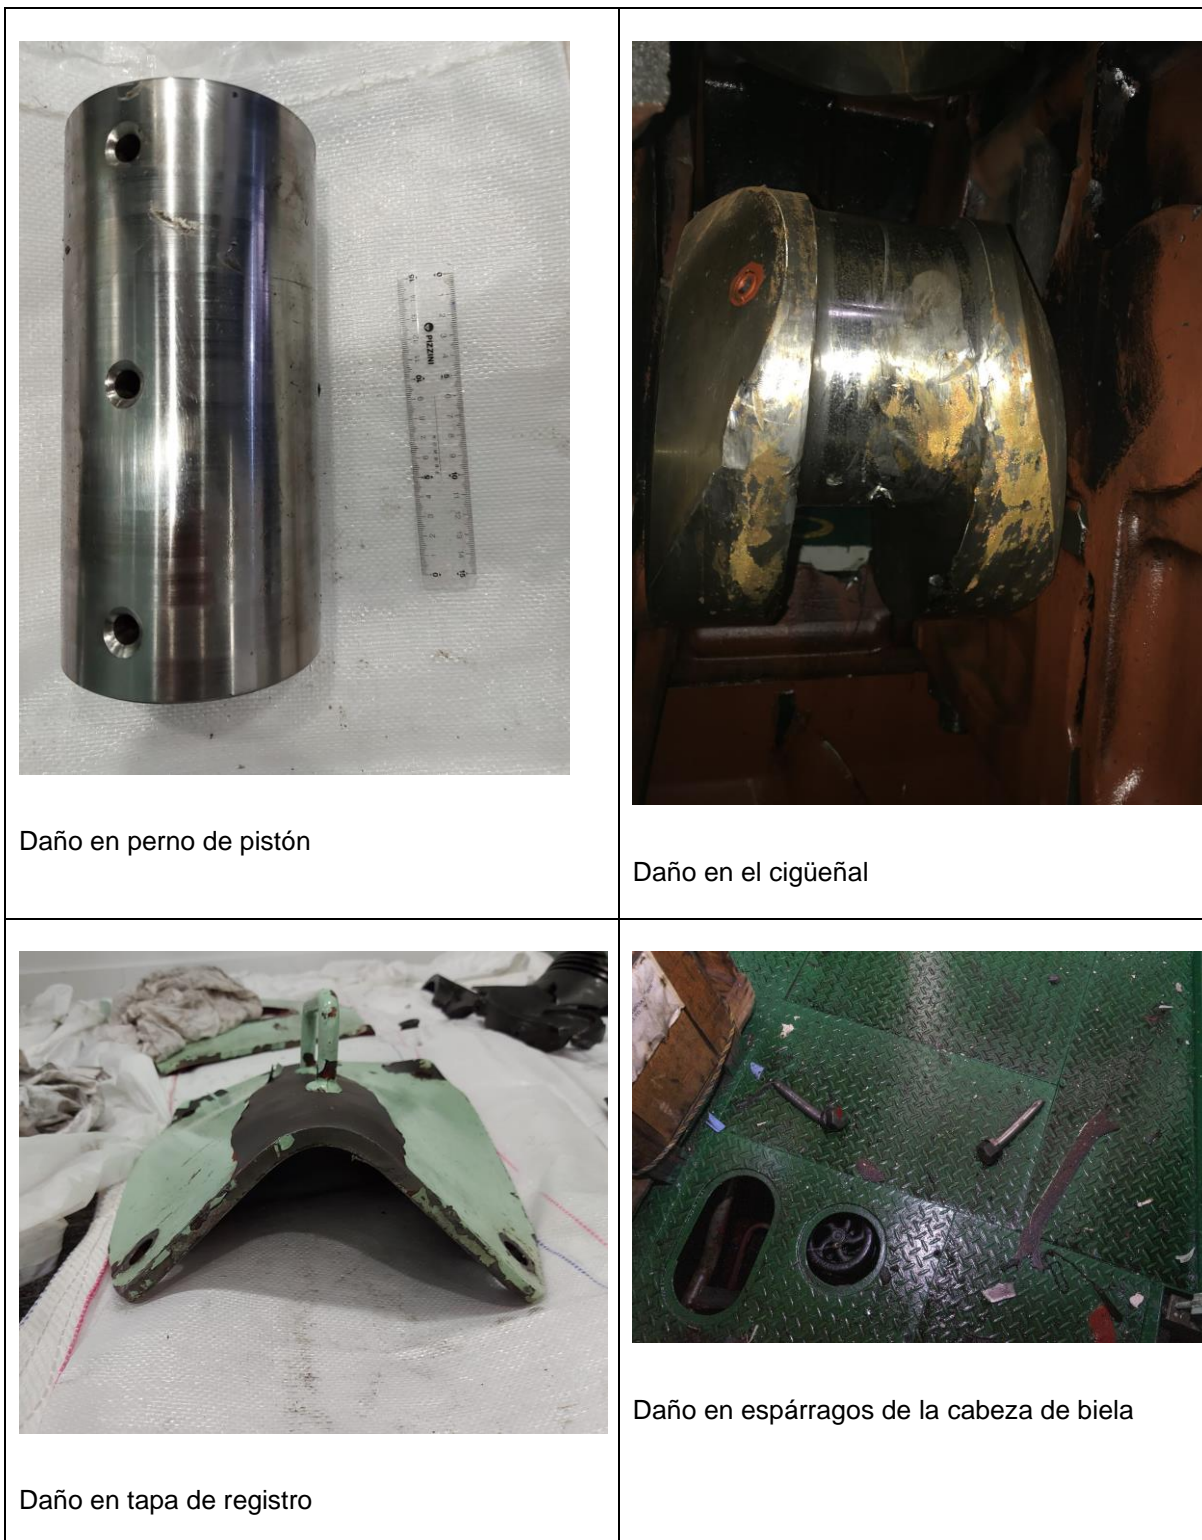
Daños en el block y chazas del piso

Daño en escalera de acceso a sala de máquinas

Daño en pistón y aros

Daño en camisa

Figura 32. Fotos de los daños materiales en SSMM y M/P de Br
