Informe Preliminar

Título: Contaminación grave al medio ambiente debido al derrame de sustancias nocivas presumiblemente proveniente del B/M Princess María (IMO 9136929), en el km 442 Margen Derecha río Paraná, San Lorenzo, Santa Fe, Argentina.

Fecha y hora del suceso: 4 de septiembre de 2024 a las 07:00 (UTC-3)

Dirección Nacional de Investigación de Sucesos Marítimos, Fluviales y Lacustres

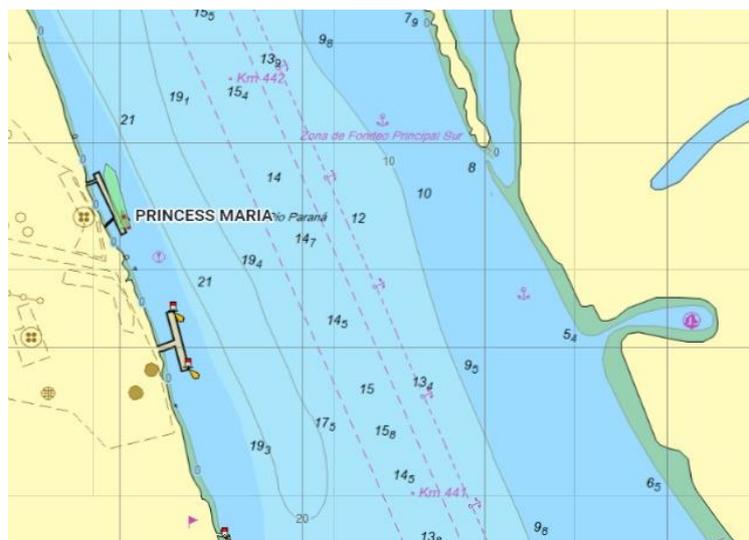
Figura 2. Terminal Vicentín SAIC, ubicada en el km 442 margen derecha río Paraná. Se observa 200 m aguas abajo la Terminal San Benito de Molinos Agro.
