## INFORME PROVISIONAL

Suceso: Accidente

Título: Categoría de suceso indeterminada, Learjet 35A, matrícula LV-BPA, aeropuerto Internacional Gobernador Ramón Trejo Noel, Río Grande, provincia de Tierra del Fuego

Fecha y hora del suceso: 1 de julio de 2022 a las 17:10 horas (UTC)

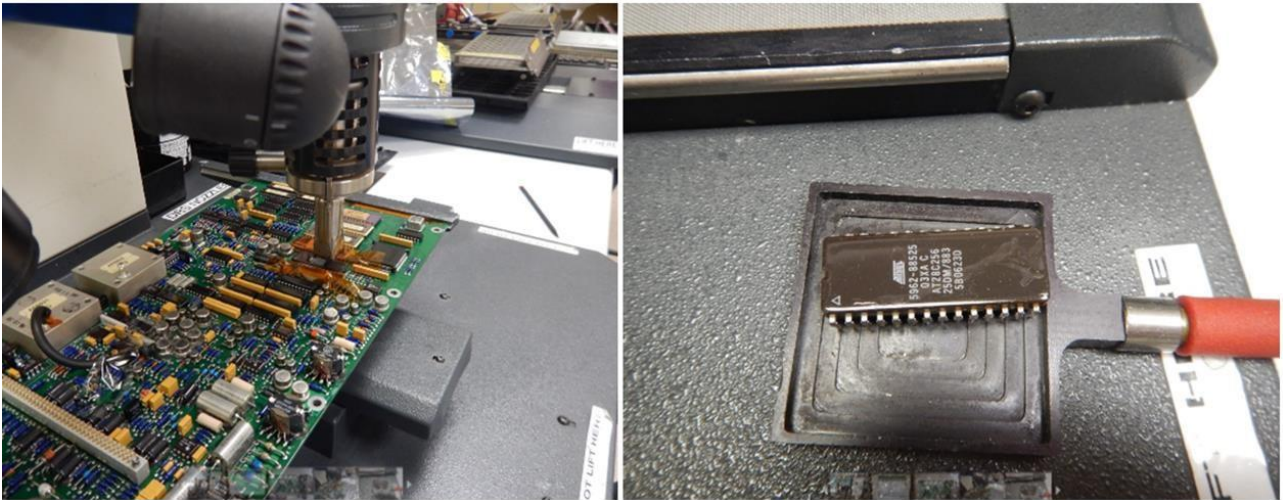
Figura 9. Extracción del chip de la memoria interna del equipo. Fuente: Honeywell Aerospace

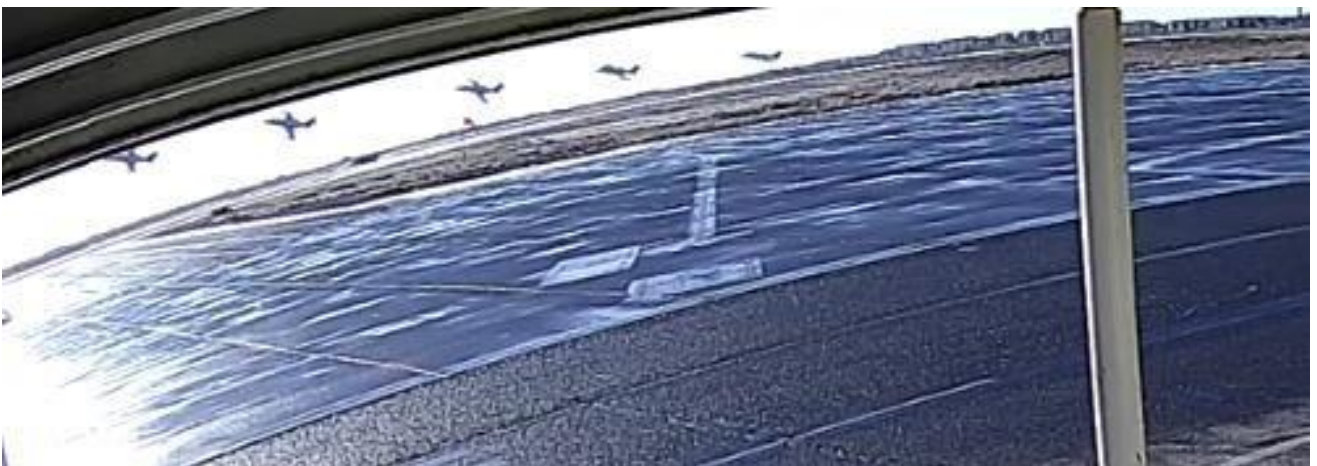
Mediante dos cámaras ubicadas en la plataforma se registró la actitud de vuelo que adoptó la aeronave al momento del despegue y previo al impacto. Allí se observa que mientras se encontraba con una actitud de ascenso roló hacia la izquierda, niveló momentáneamente y luego roló nuevamente hacia la izquierda, a partir de donde comenzó a perder altura hasta que impactó contra el terreno.

Figura 10. Superposición de cuadros tomados de la cámara “patio de valijas”. Fuente: investigación JST

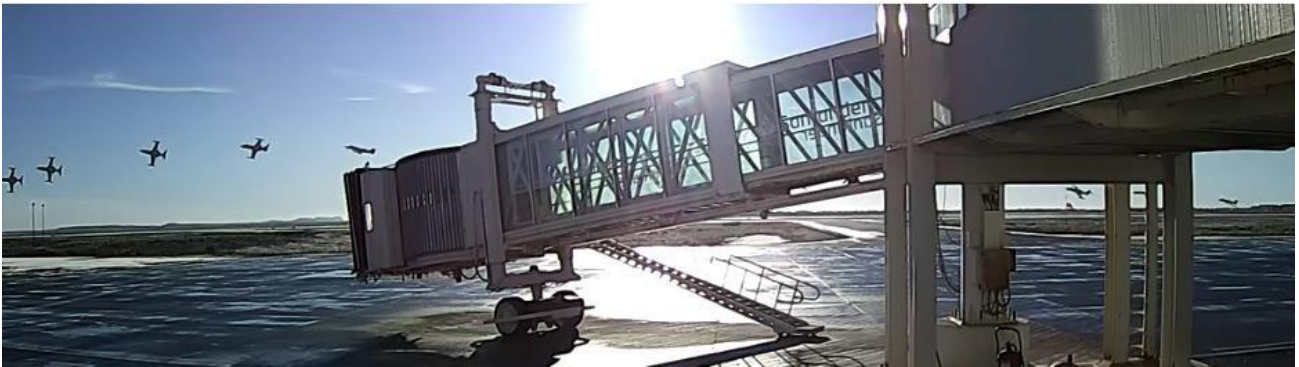
Figura 11. Superposición de cuadros tomados de la cámara “plataforma operativa”. Fuente: investigación JST

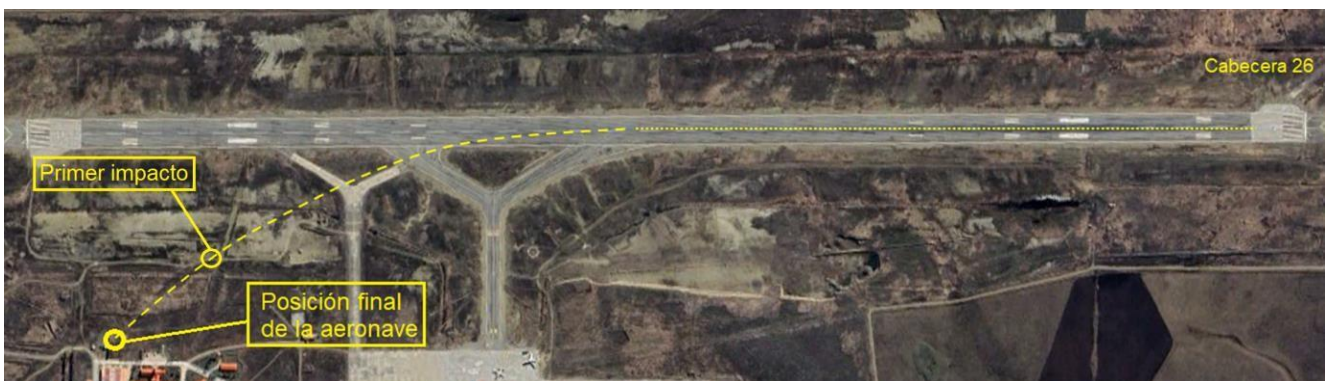
Figura 12. Trayectoria estimada de la aeronave. Fuente: investigación JST

Según las marcas dejadas sobre el terreno y la dispersión de restos, se determinó que la aeronave impactó con el *tip tank* izquierdo, giró 180° sobre su eje vertical y se deslizó sobre el terreno hasta su detención.

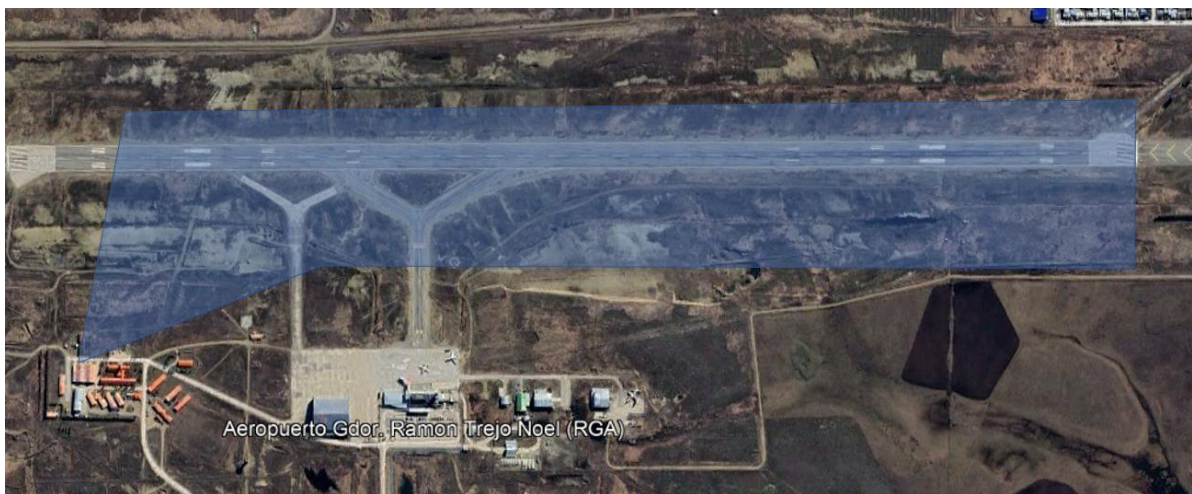
La mañana siguiente al accidente se realizó un rastillaje con el apoyo del personal de la Armada Argentina, de AA2000, de la Administración Nacional de Aviación Civil (ANAC), y de la Policía de Seguridad Aeroportuaria (PSA). Como resultado, no se encontraron componentes de la aeronave en posiciones que antecedan al primer impacto. Todas las superficies de control de la aeronave fueron halladas en el lugar en que ésta se detuvo.

Figura 14. Zona en la que se realizó el rastillaje. Fuente: investigación JST

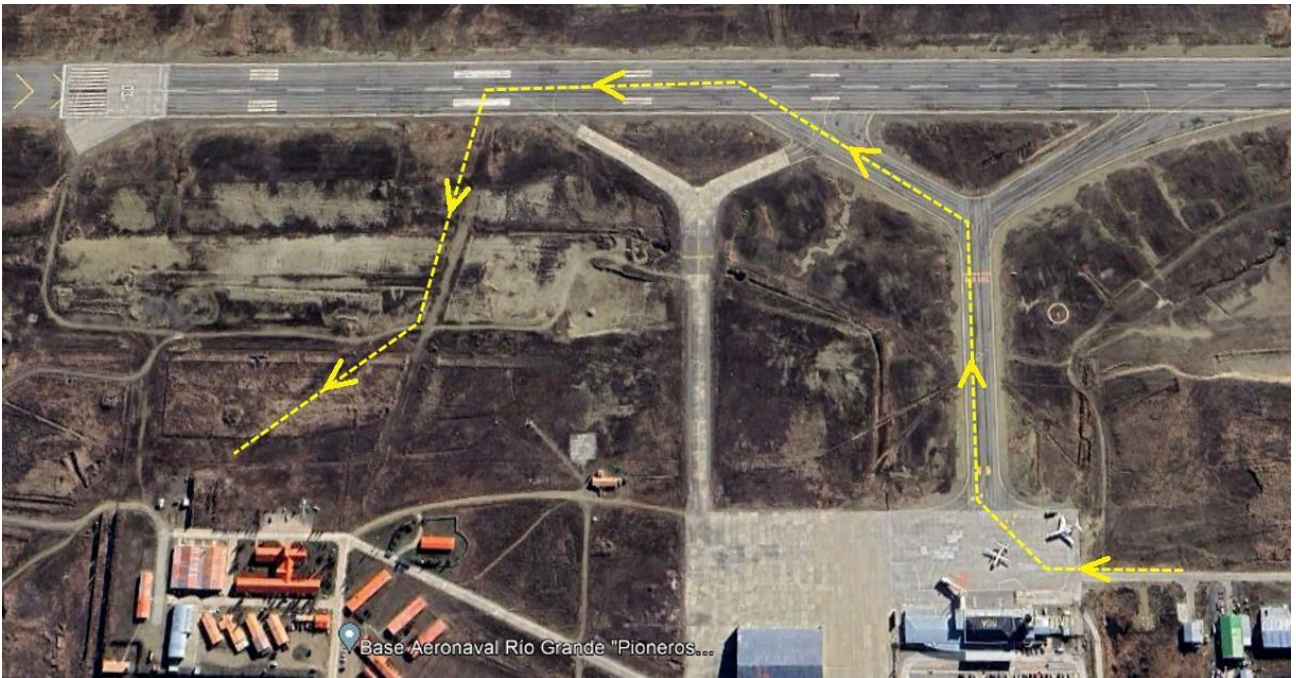
La aeronave impactó contra el terreno y se produjo un incendio. El servicio de salvamento y extinción de incendios (SSEI) acudió al lugar donde se detuvo la aeronave con dos móviles, aproximadamente tres minutos después del accidente. Su trayecto hacia el lugar se realizó sin inconvenientes a través de la plataforma, calles de rodaje y pista, ingresando por una calle de tierra.

Figura 18. Recorrido del SSEI hasta ubicación final de la aeronave. Fuente: investigación JST
