INFORME DE SEGURIDAD OPERACIONAL

Expediente: EX-2022-19711494- -APN-DNISAE#JST

Título: Pérdida de control en vuelo. Robinson R22 Beta, matrícula LV-KBQ, zona rural
20 km NE Canals, provincia de Córdoba

Fecha y hora del suceso: 27 de febrero de 2022 a las 22:30 horas (UTC)

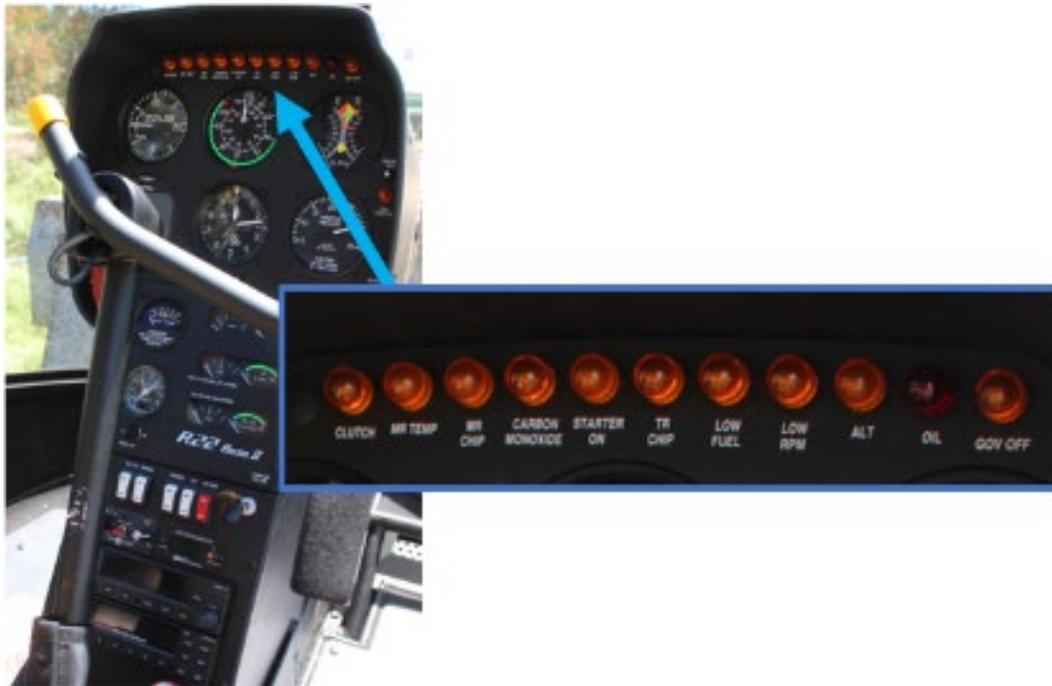
Figura 11. Panel de alarmas visuales. Fuente: investigación JST

- BAJAS RPM: indica una velocidad del rotor por debajo del 97% RPM.
- CLUTCH: indica que el circuito del actuador del embrague está encendido, ya sea enganchado o desenganchado. Cuando el interruptor está en la posición de

enganchado, la luz permanece encendida hasta que las correas estén tensionadas adecuadamente.
