INFORME DE SEGURIDAD OPERACIONAL (ISO)

Accidente multimodal en cruce de paso a nivel, entre tren 736/209 y ómnibus urbano MGQ 239, en Avenida Brasil 40, Ciudad Autónoma de Buenos Aires.

Fecha y hora: 27 de julio de 2020 a las 20:32.

[EX-2020-87189049-APN-JST#MTR]

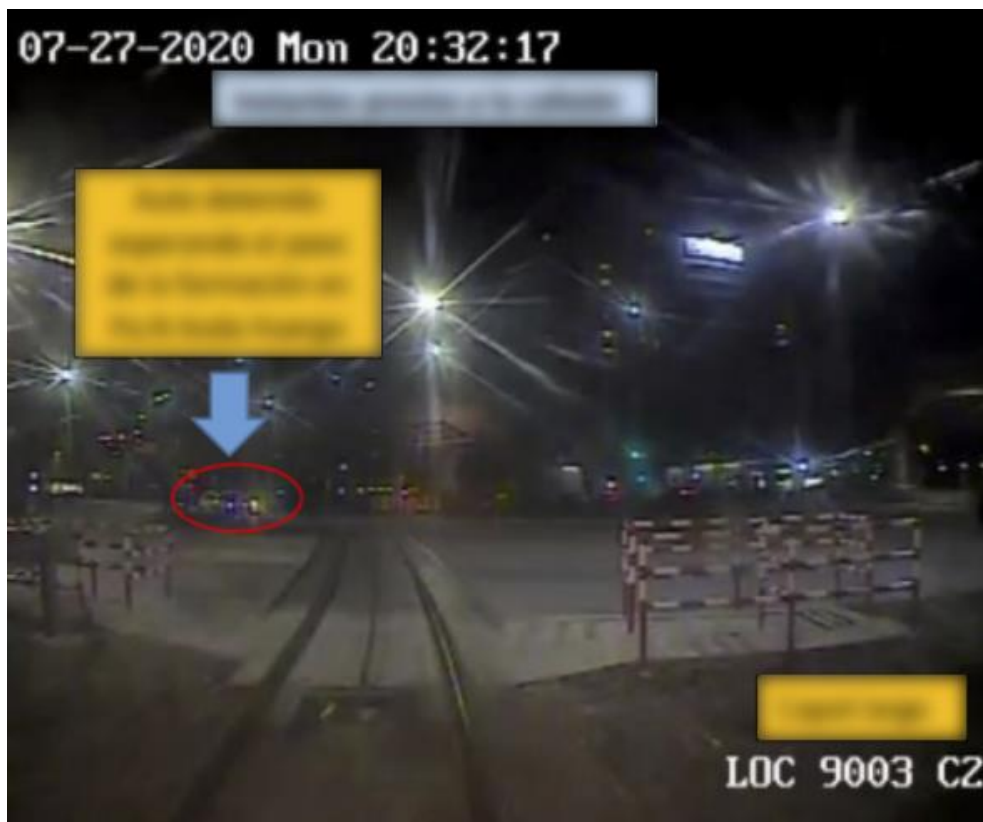
Figura 6. Imagen del registro de evidencias fílmicas del CCTV instalado en Locomotora 9003.

A continuación, se muestran capturas tomadas por la cámara de locomotora 9003, en instantes previos y posteriores a la colisión.

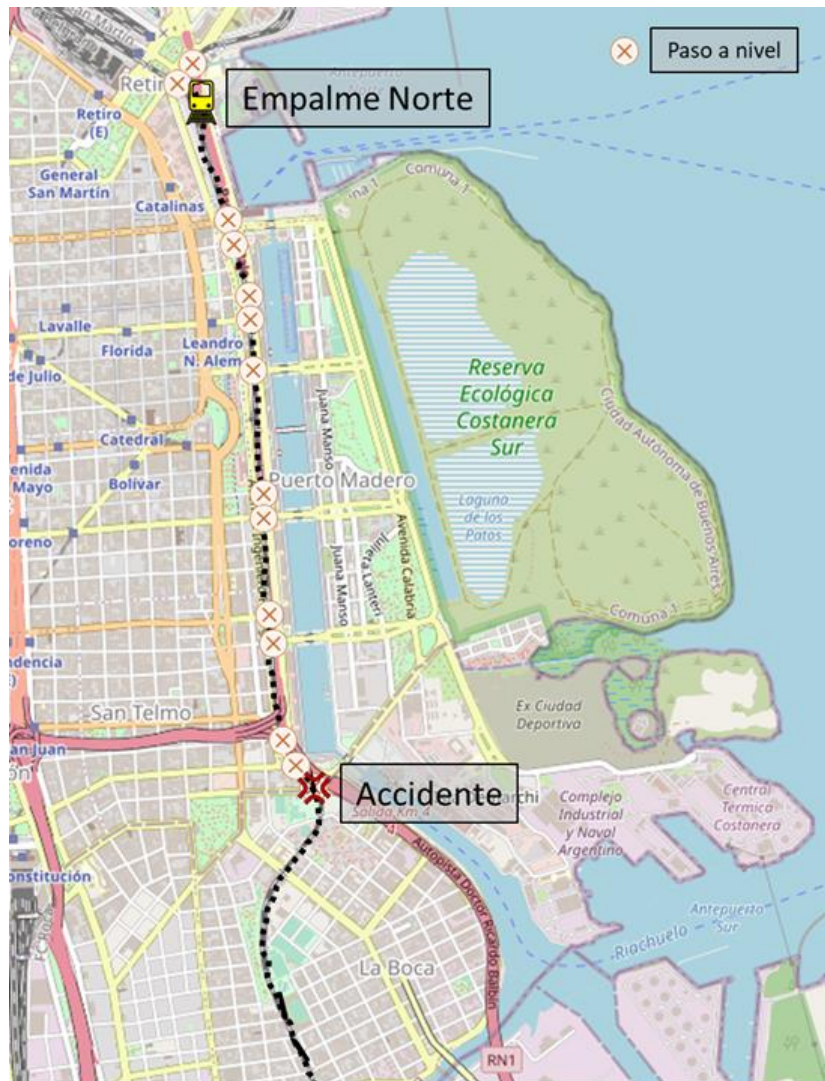
Figura 16. Ubicación de PAN en sector de vías del Proyecto Paseo del Bajo.

En el sector de vías del Proyecto Paseo del Bajo, el CAT del GCBA debe cubrir la totalidad de 14 PAN ubicados entre las Av. Brasil y Av. Córdoba, según lo establece el acuerdo firmado que reglamenta el proyecto.

En la Figura 16, a continuación, se puede observar la ubicación de cada uno de los PAN cubiertos por los agentes de tránsito, marcados con una cruz.

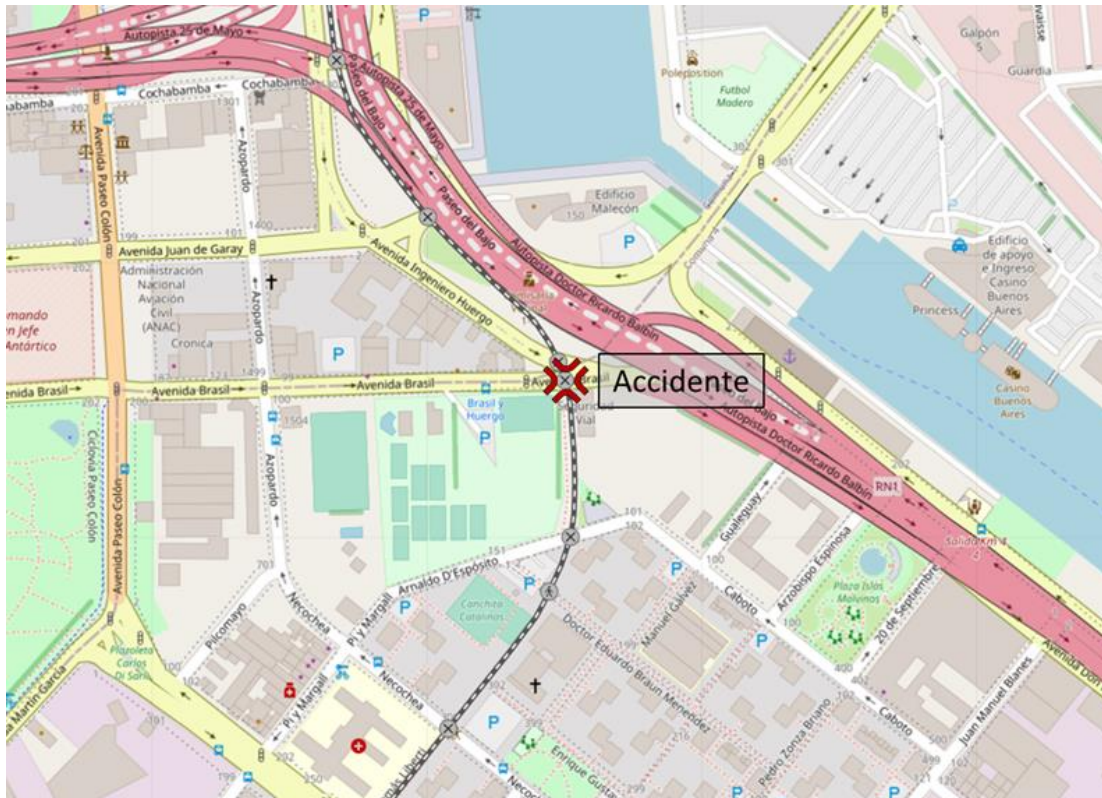
Figura 17. PAN de ocurrencia del evento y alrededores.

La Av. Brasil es una arteria de un solo sentido (suroeste – noreste), que cuenta con cuatro carriles. En ese sector existe un semáforo que actúa sobre el flujo vehicular y alterna el paso de los vehículos junto al semáforo lindero, ubicado sobre la Av. Huergo, que también es una arteria de un solo sentido (oeste – este) con cuatro carriles.

En consecuencia, la particularidad del PAN de Av. Brasil está dada por su proximidad con el de la Av. Huergo. Desde una vista aérea, puede verse que juntas configuran una forma similar a la de la letra “Y”, donde la Av. Brasil y la Av. Huergo constituyen las ramas, que confluyen después del PAN en la Av. Don Pedro de Mendoza.
