# Informe Preliminar de Seguridad Operacional

**Suceso:** Accidente automotor.

**Tipo de evento:** Despiste y choque contra barrera de contención metálica semirrígida (tipo flex-beam).

Informe Preliminar 3-210423-6

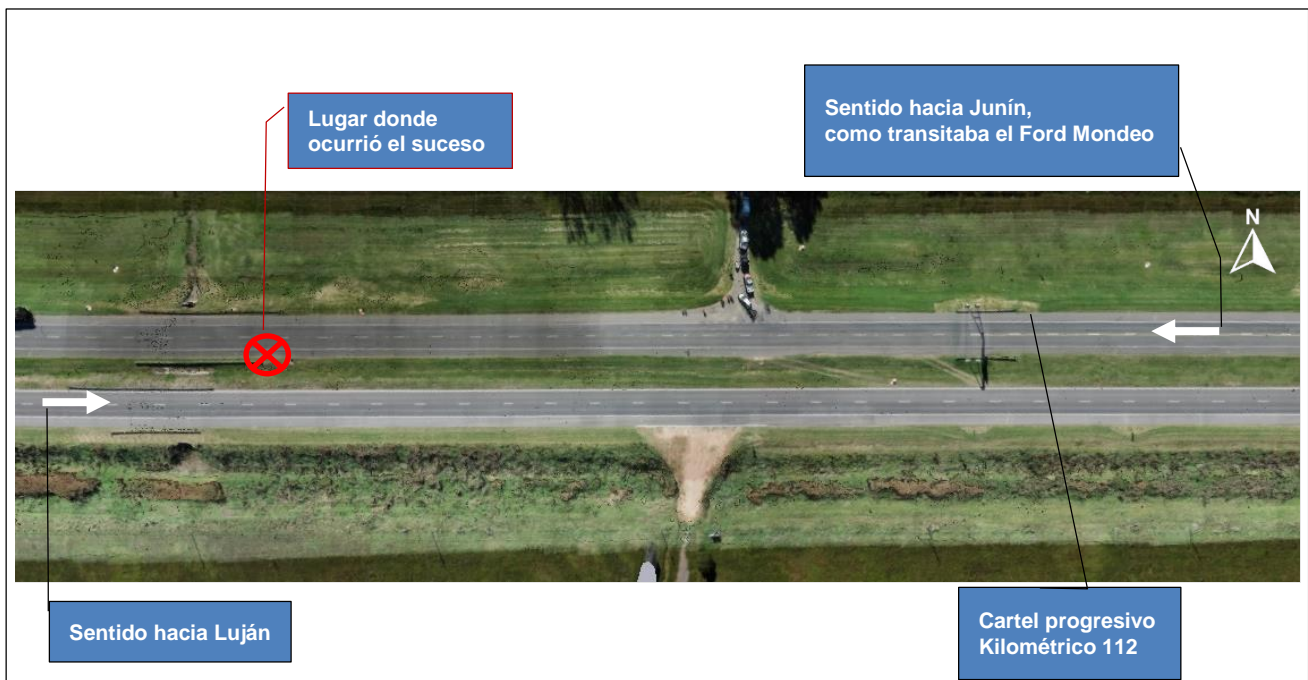
Figura 3. Fotografía aérea de la ubicación del lugar del suceso. Fuente: JST.

El accidente sucedió sobre la mano de circulación hacia Junín, la cual presentaba calzada asfaltada de 6,93 metros de ancho con dos carriles de circulación y banquetas asfaltadas a cada lado. Se observó que la superficie de rodamiento no presentaba baches, roturas, fisuras ni deformaciones transversales significativas. Se advirtieron deformaciones longitudinales (ahuellamiento) en ambos carriles de circulación. Dicha deformación era apenas perceptible a simple vista y con calzada seca.

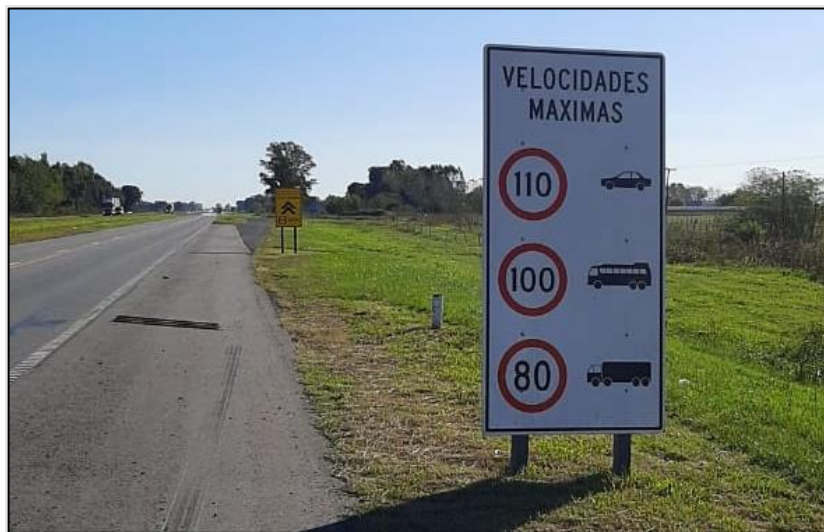
A 3 kilómetros del lugar del suceso se observó una señal de velocidades máximas reglamentarias para cada tipo de vehículo. El límite máximo para automóviles es de 110 km/h.

Figura 8. Fotografía de la señalización vertical previa al lugar del suceso de velocidades máximas reglamentarias. Fuente: JST

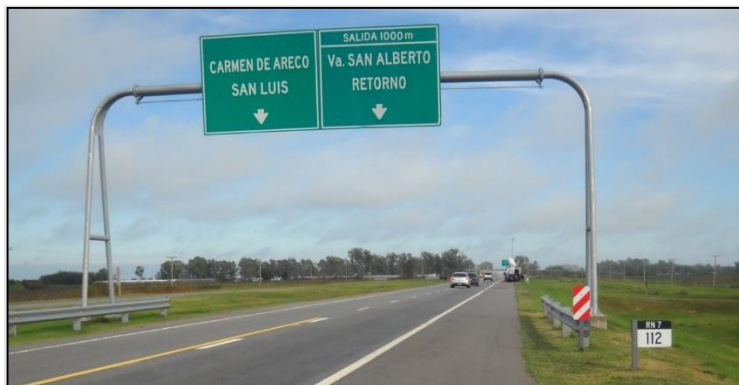
A 187,87 metros de la zona del impacto. Se observó un cartel informativo aéreo. En dicho lugar, se encontraron barreras de contención lateral tipo *flex beam* señalizadas con paneles preventivos a cada lado de la calzada. Las barreras estaban provistas de arandelas tipo “L” con cubierta reflectiva.

Figura 9. Fotografía de la señalización vertical previa al lugar del suceso conformada por cartel de progresivo kilométrico 112, paneles preventivos, cartel de señalización informativa aérea. Fuente: JST

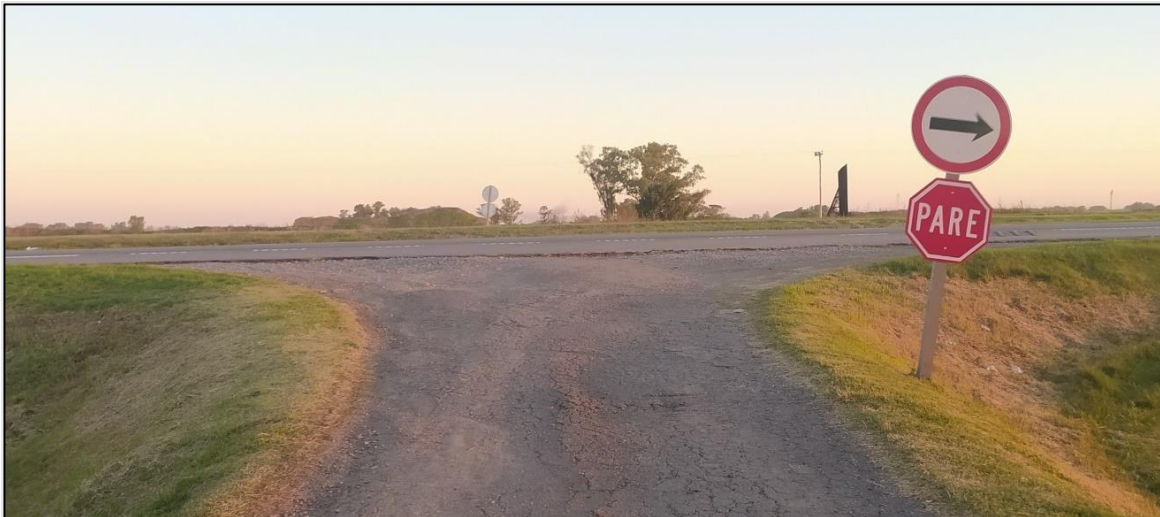
Por otro lado, sobre el camino de acceso a una finca privada ubicado a 125 metros a la zona del impacto, se observaron dos señales en un mismo poste, destinadas a quienes circulan desde la propiedad privada de industria avícola y se incorporan a la vía: una reglamentaria de prioridad de paso que indica “PARE”; junto a otra señal reglamentaria de obligatoriedad de sentido de circulación (derecha).

Figura 11. Señalización vertical sobre el camino de acceso lateral a una finca, junto a la autovía. Fuente: JST
