## INFORME DE SEGURIDAD OPERACIONAL DE SUCESO AUTOMOTOR

Expediente: EX-2021-36141147-APN-JST#MTR

Título: 21. ISO. Particular. Despiste y choque. San Andrés de Giles. Buenos Aires

Lugar: Ruta Nacional 7, kilómetro 112,2

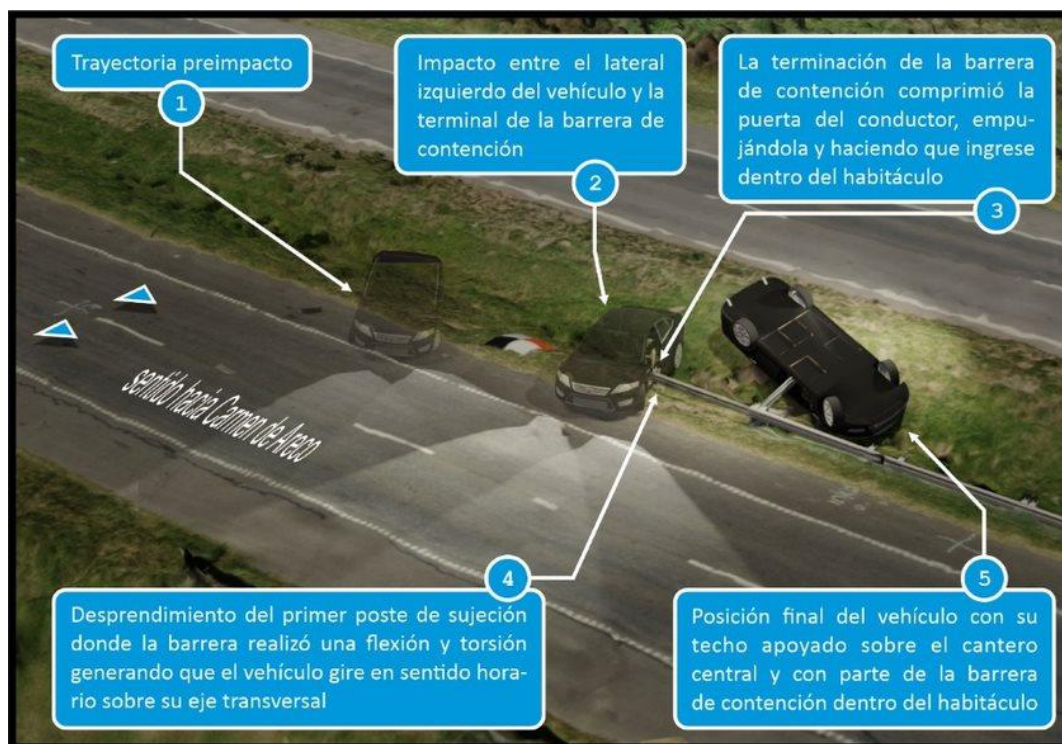
Figura 1. Representación gráfica de la secuencia del suceso

El viernes 23 de abril de 2021, alrededor de las 21:30, el automóvil Ford Mondeo Vignale, dominio AE759AO, transitaba en sentido este-oeste por la Ruta Nacional 7 con destino a la ciudad de Junín. Entre las localidades de San Andrés de Giles y Carmen de Areco, el conductor perdió el control del vehículo, despistó, ingresó al cantero central de la vía y chocó con su sector lateral izquierdo contra el extremo ubicado en el cardinal este de una barrera de contención lateral metálica semirrígida con terminal tipo “cola de pez” en la progresiva kilométrica 112,2. A raíz del choque, se produjo una desaceleración repentina del rodado que provocó un vuelco sobre su eje longitudinal (vuelco en tonel). El vehículo culminó su trayectoria posimpacto con el techo en contacto con el cantero central y su frente de avance orientado hacia el cardinal noroeste.

Nota: la infografía representa la trayectoria final del vehículo al momento del impacto. Fuente: JST, 2021

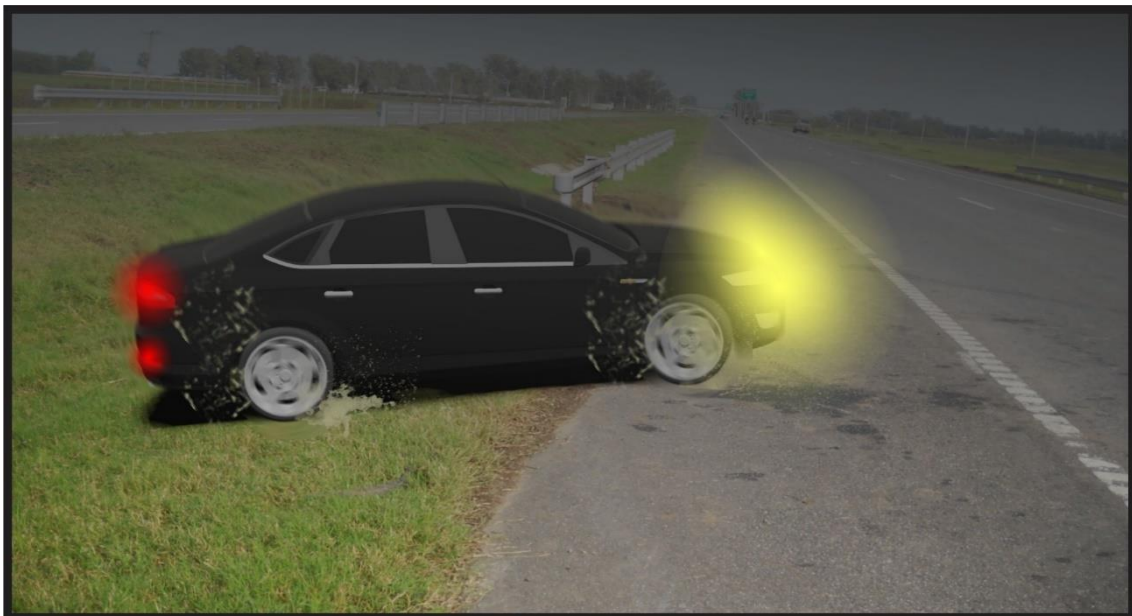
Figura 24. Posición del vehículo previa al impacto. Fuente: JST, 2022

Las fases 1 y 2 quedan evidenciadas por la forma de producción del impacto del vehículo involucrado contra la terminal de la barrera de contención.

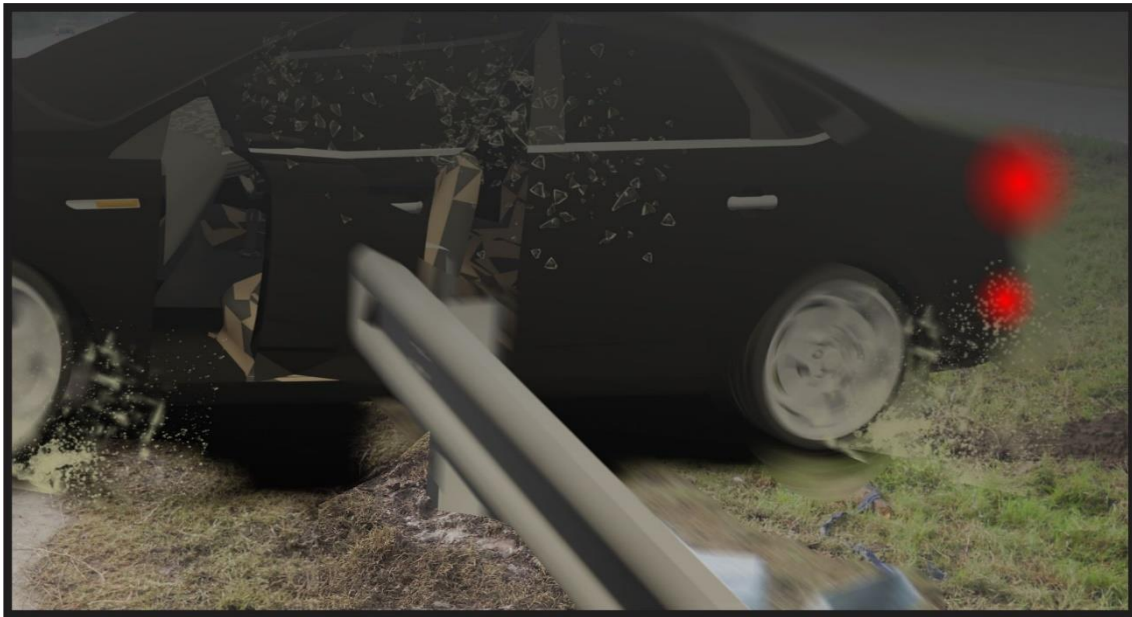
Figura 25. Choque lateral con terminal de barrera de contención. Fuente: JST, 2022

La fase 3 queda determinada por el espacio transitado desde la finalización de la fase 2 y el ángulo de impacto con la barrera de contención. El primer contacto del vehículo se dio entre la terminación del extremo libre de la barrera de contención y el lateral izquierdo del rodado, más precisamente del sector inferior trasero del panel de puerta izquierda delantera, próximo al parante central, y el zócalo del sector izquierdo medio. El choque angular forma un ángulo menor a  $45^\circ$ , tomando como referencia el eje longitudinal de la barrera y el eje longitudinal del rodado.

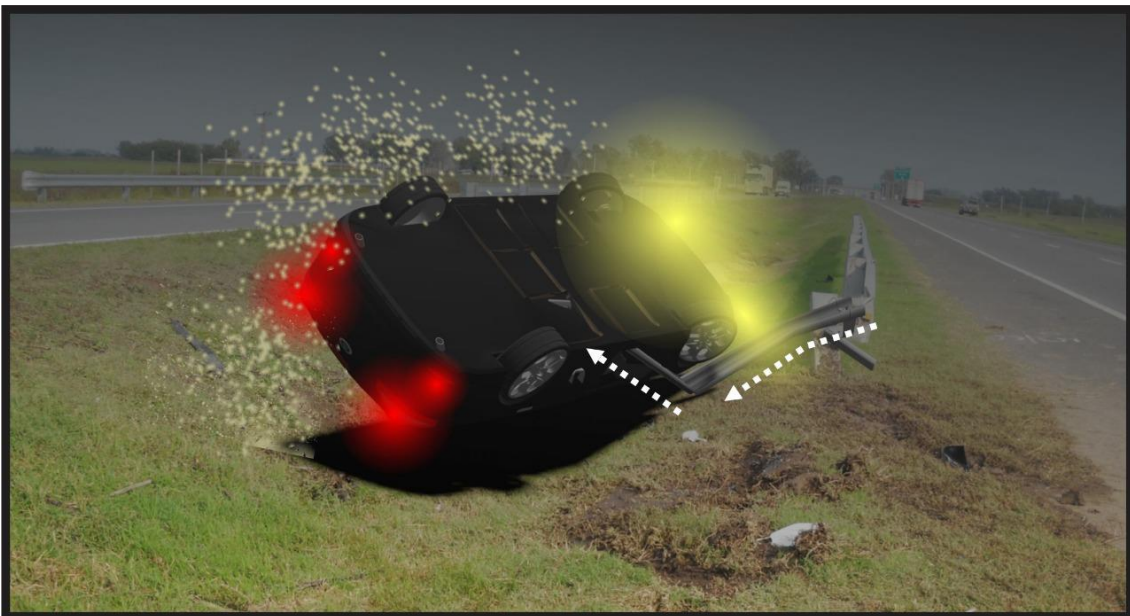
Figura 27. Vuelco tipo tonel. Fuente: JST, 2022

Como último movimiento, en la fase 5 el vehículo experimentó un giro en sentido antihorario sobre su eje longitudinal y se produjo un vuelco de tipo tonel e impactó con su techo sobre la superficie del cantero central, quedando de esta forma en su punto de inmovilidad final.

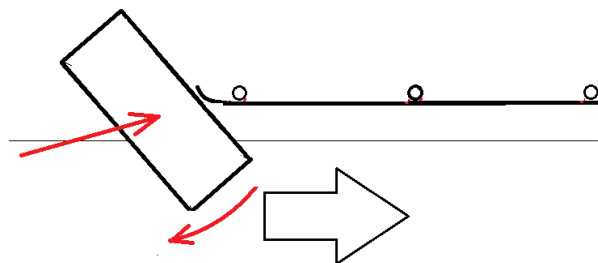
Figura 29. Vista plano de esquema del momento previo al impacto. Fuente: JST, 2022

Al momento previo del impacto, el vehículo se dirigía hacia adelante (en el mismo sentido de la vía) y hacia el cantero central en menor medida, es decir, la velocidad de traslación del centro de masa del vehículo tenía un componente como el que se representa en la Figura 29. Además, se representa una probable baja velocidad de rotación en sentido horario.
