INFORME DE SEGURIDAD OPERACIONAL

Suceso: accidente

Título: Colisión en paso a nivel entre tren Alarce 2619 y ómnibus JXT000 en calle Ibazeta, Provincia de Salta

Fecha y hora del suceso: 12 de mayo del 2021 a las 12:57 (hora local), 15:57 (UTC)

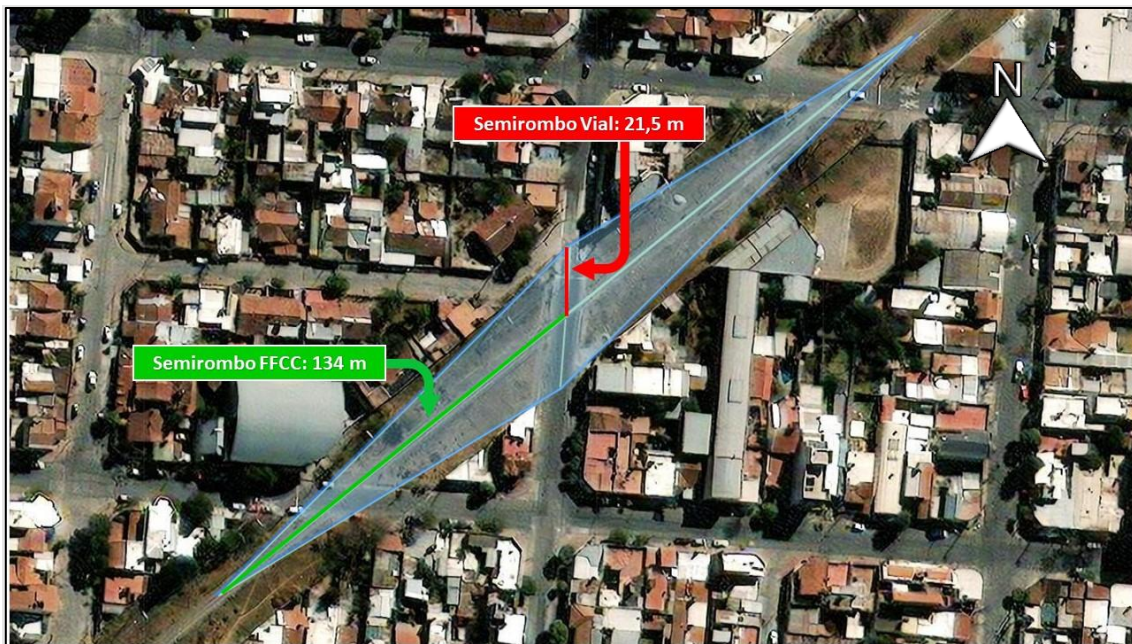
Figura 9. Rombo de visibilidad

La visibilidad de un PAN, especialmente la de aquellos que cuentan exclusivamente con protección pasiva, resulta una de sus características fundamentales para garantizar la seguridad.

Esta condición está regulada por la [Resolución SETOP 7/81](#). Para una correcta adecuación a la norma, se requiere la ausencia de obstáculos en el rombo de visibilidad, lo cual permite que, tanto los usuarios de la vía pública —en este caso, los de la calle Ibazeta— como los maquinistas que conducen los trenes, puedan visualizar el cruce sin problemas.

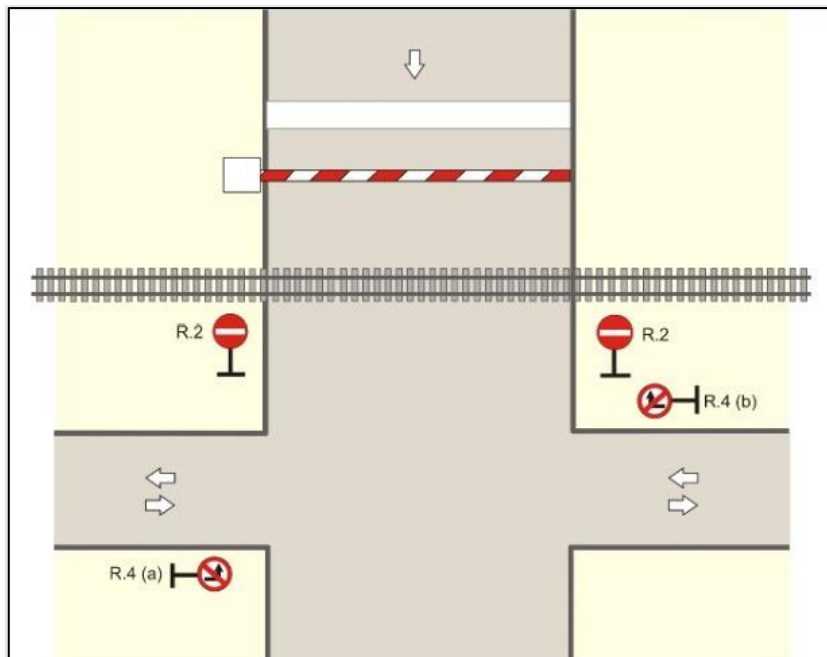
Figura 11. Ubicación y aspecto de línea de detención, esquema

En lo que compete a la línea de detención, esta debe ubicarse, según la resolución, a 5 m del primer riel como mínimo, tal como se ve en la Figura 11. Tras el relevamiento de campo, se observó la ausencia de la línea de detención (señal H.4) sobre la calzada.

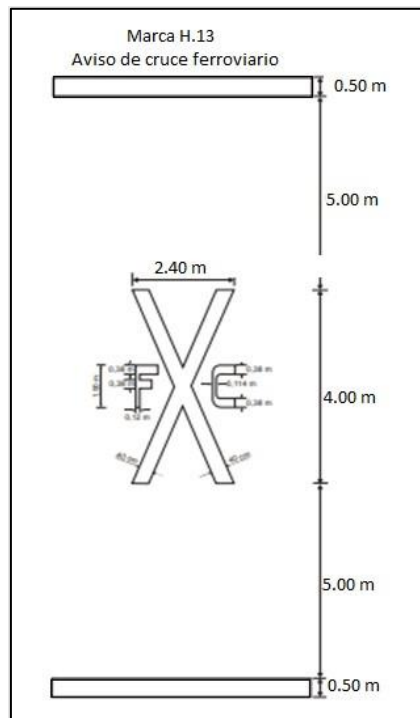
Figura 12. Ubicación y aspecto de Cruz de San Andrés. Fuente: [Decreto 779/95](#)

Asimismo, siguiendo el relevamiento de la señalización pasiva horizontal, y según el anexo L del [Decreto 779/95](#), la Cruz de San Andrés horizontal no debe estar a menos de 15 m del cruce. A continuación, se ilustra la posición en la que debería estar ubicada:

Durante la investigación, se constató la ausencia de la Cruz de San Andrés en posición horizontal sobre la calzada. En la Figura 13, ubicada a continuación, se ilustra el estado de la calzada de la calle Ibazeta al momento del relevamiento de campo.

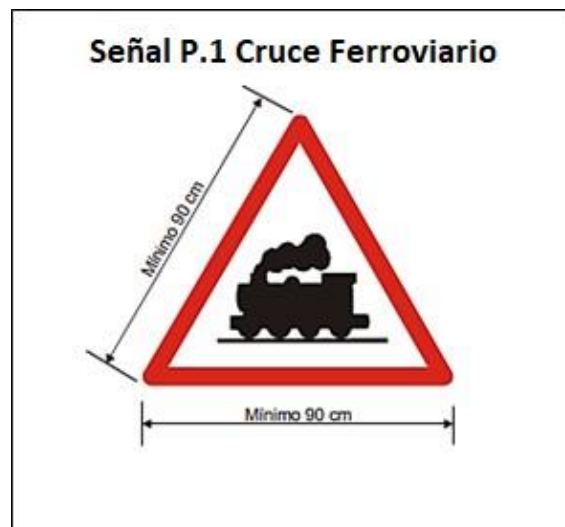
Figura 15. Aviso de cruce ferroviario, señal P.1. Fuente: [Decreto 779/95](#)

En la visita al lugar del suceso no se pudo constatar la existencia de la señal P.1 de aviso de cruce ferroviario, que debería, según la normativa, ubicarse en dirección opuesta al sentido del tránsito sobre la calle Ibazeta.

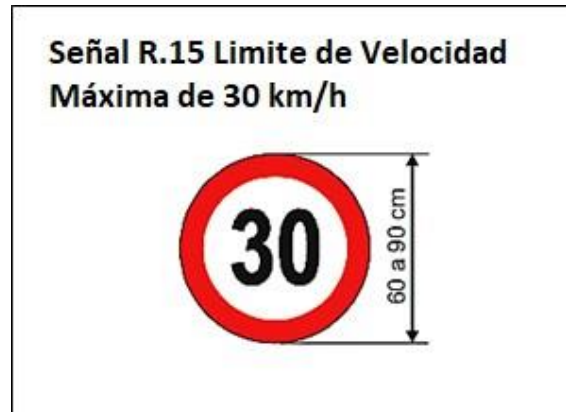
Figura 16. Límite de velocidad, señal R.15. Fuente: [Decreto 779/95](#)

El relevamiento de campo identificó la existencia del cartel restrictivo de velocidad, ubicado sobre un poste de madera en la acera de la esquina noroeste de la intersección entre calle Ibazeta y pasaje López.

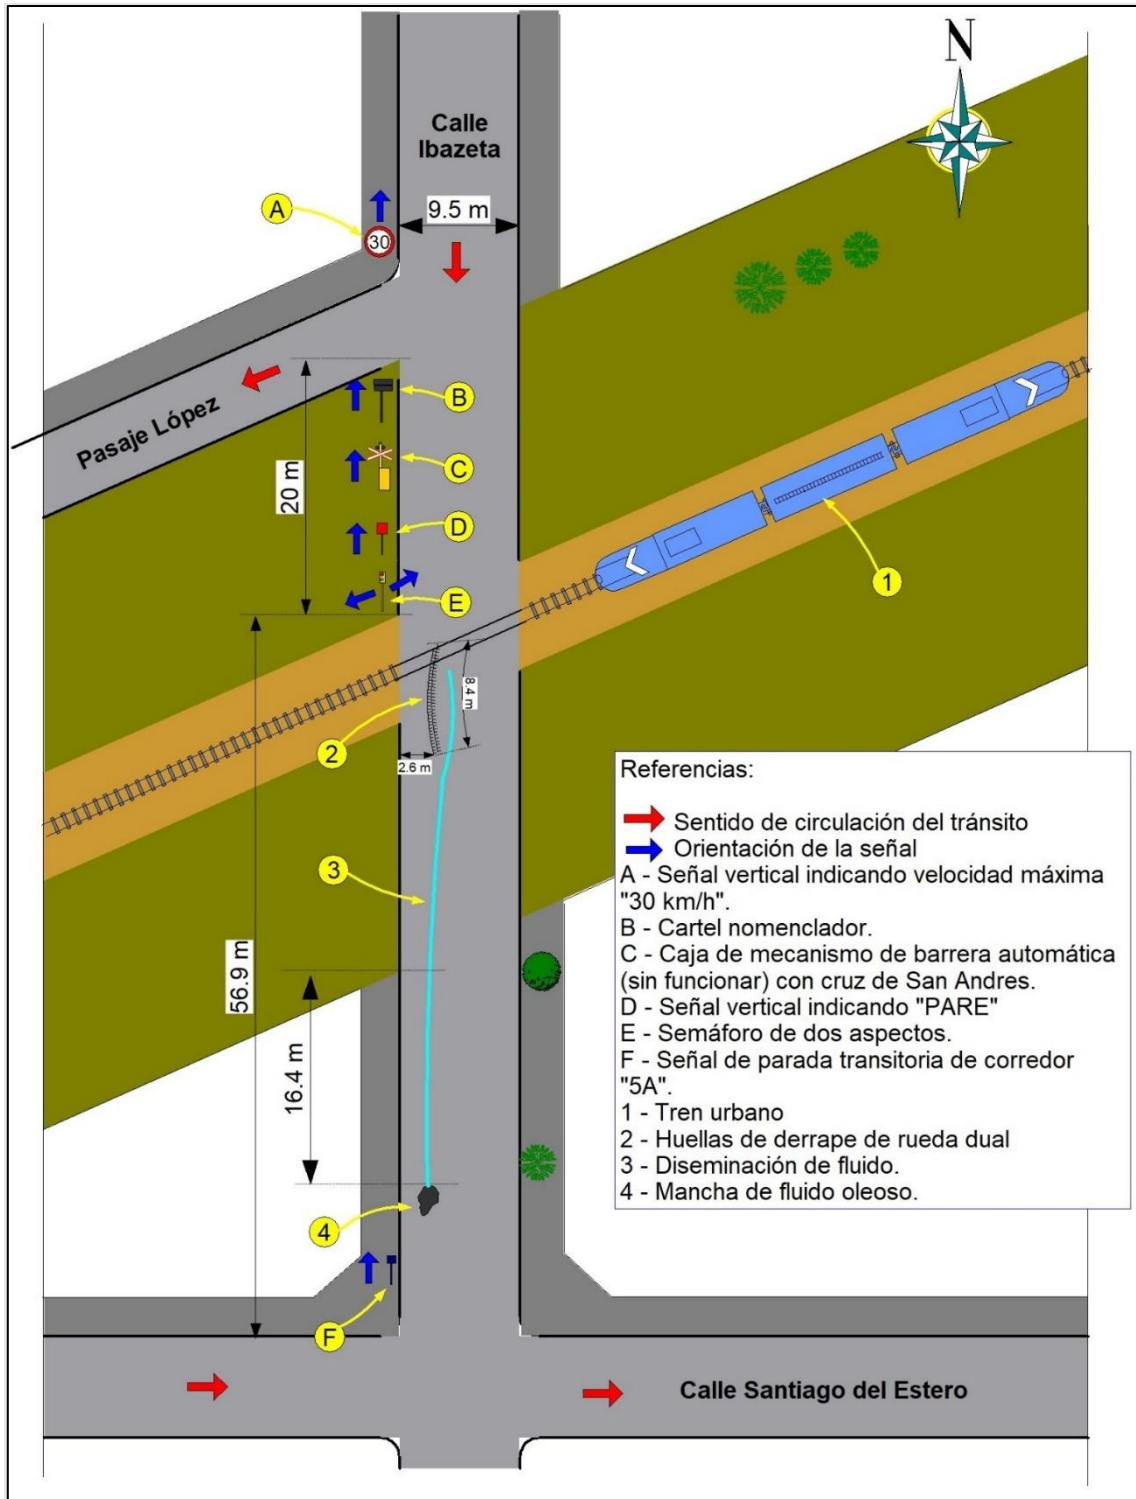
Figura 33. Plano de relevamiento del lugar del suceso. Fuente: elaboración propia JST, 2021

Los daños en ambos vehículos fueron descriptos en el apartado 1.3. Como producto de la colisión, el ómnibus derrapó con sus ruedas duales posteriores derechas y giró ligeramente en sentido antihorario, de manera tal que demarcó sus huellas sobre la calzada. Seguidamente, continuó con su trayectoria sin que el conductor perdiera el dominio de la unidad.
