INFORME DE SEGURIDAD OPERACIONAL (ISO) ABREVIADO

Tipo de Suceso: Accidente.

Evento: Varadura B/T Hoegh Esperanza (OMI 9780354)

Lugar: Kilómetro 145 del Canal Punta Indio, veril verde, El Codillo. Río de la Plata

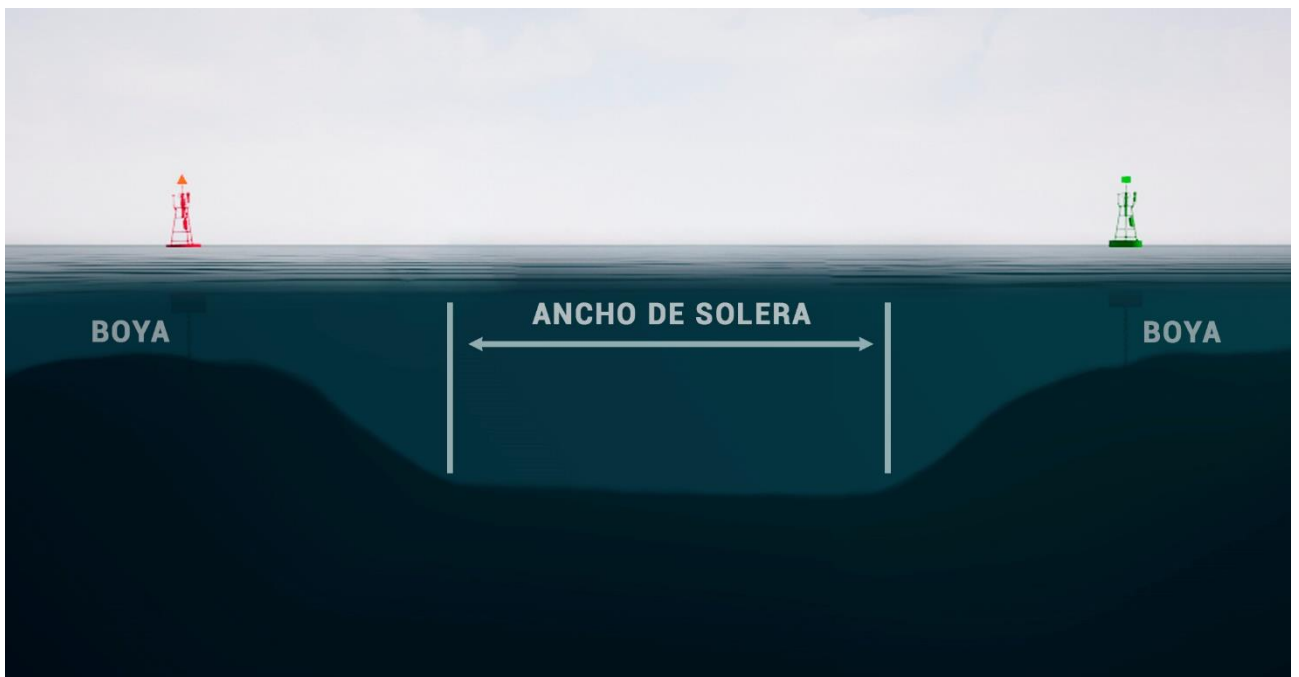
Figura 6. Representación del ancho de solera, los veriles (costados), la profundidad en la solera (determinante), la profundidad en los veriles (pendiente del talud) y las boyas laterales demarcatorias del canal.

- ✓ Durante el atravesamiento al canal, cuando el buque experimentó 4° de diferencia con la dirección del eje, esto significó una manga aparente⁹ de 66,4 m
