# Informe de Seguridad Operacional

Descarrilamiento en Aparato de Vía N°1

Sociedad Operadora Ferroviaria Sociedad del Estado – Línea Belgrano Sur

N° de expediente: 60308153/2020

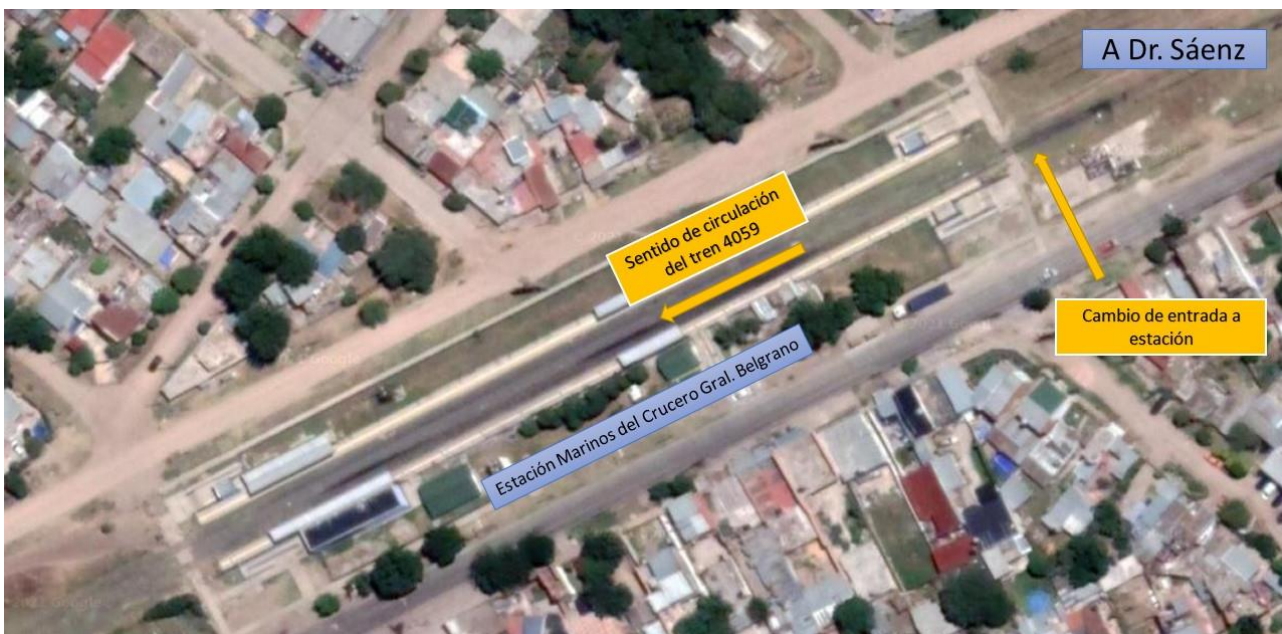
El 3 de septiembre de 2020, el tren de pasajeros número 4059 sufrió un descarrilamiento en el aparato de vía (ADV) N° 1, en el km 33,850; cuando ingresaba a la estación Marinos del Crucero General Belgrano.

Figura 1. Croquis del lugar del suceso. Fuente: Google Maps, anotaciones JST

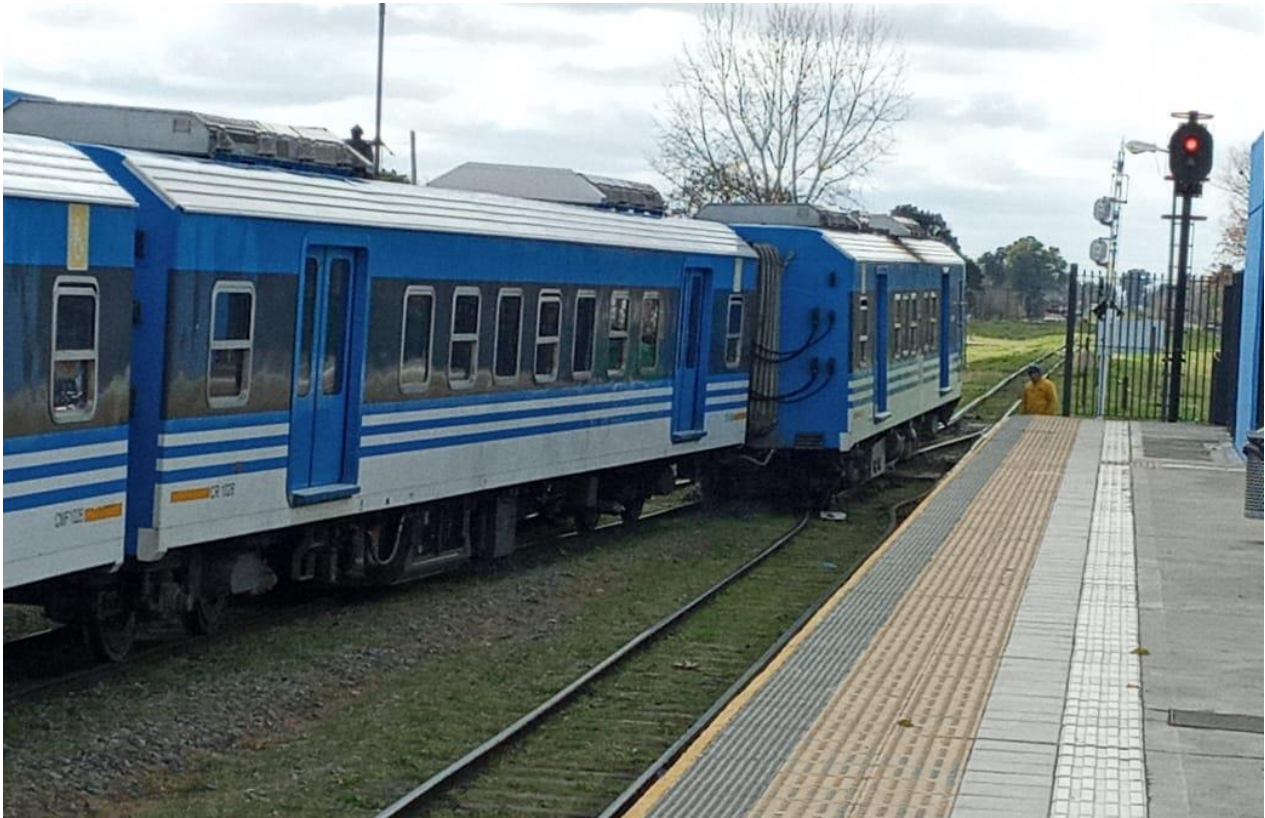
Figura 2. Sentido a estación Dr. Antonio Sáenz. Fuente: Archivo JST

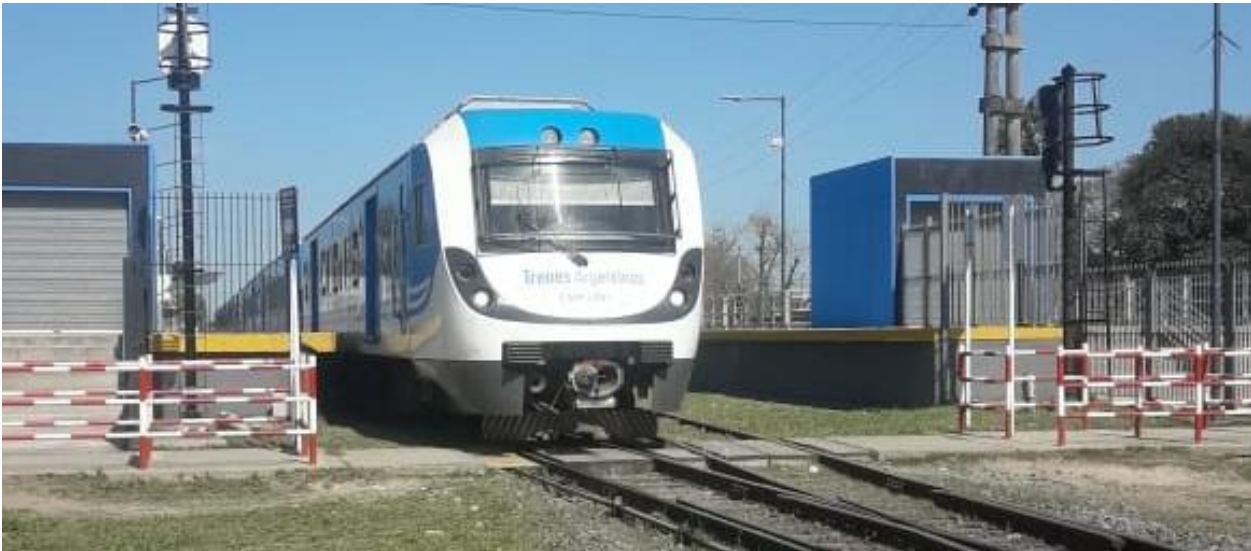
Figura 5. Formación de dos triplas CNR (DMU) pertenecientes a la Línea Belgrano Sur. Fuente: Archivo JST (visita posterior al suceso)

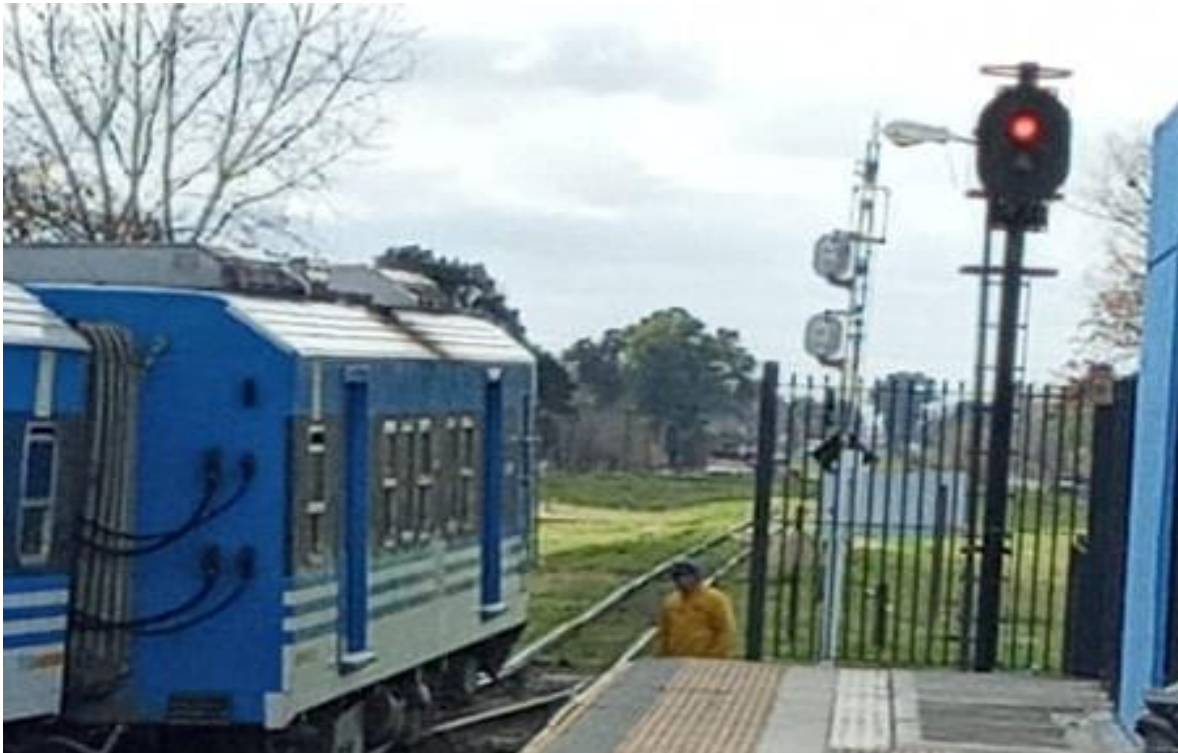
Figura 6. Señal de salida vía 1º. Fuente: Archivo JST
