Informe de Seguridad Operacional

Sonex, LV-X628

Parada Leis, Misiones

66729421/20

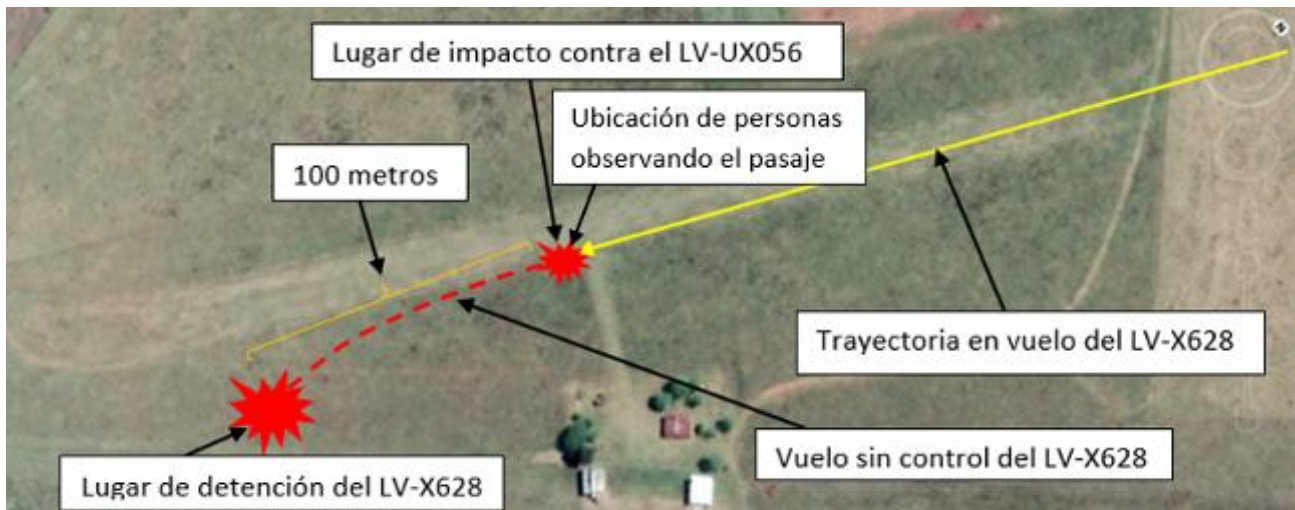
Figura 8. Imagen del lugar del accidente

Lugar del suceso	
Aeródromo	Posadas/Bonetti
Ubicación	3 kilómetros al oeste de Parada Leis
Coordenadas	27°36'24" S / 55°51'54" W
Superficie	Tierra
Dimensiones	421 metros x 18 metros
Orientación magnética	04 / 22
Elevación	462 pies
Observaciones	Uso exclusivo ultralivianos

Luego del primer contacto, la aeronave se volvió incontrolable debido a los daños en el ala izquierda, que hicieron que la continuidad del vuelo fuera aerodinámicamente imposible. Ascendió levemente producto de la inercia, realizó $\frac{3}{4}$ de un tonel hacia la izquierda y cayó con una inclinación de 90° , impactando contra el terreno, en primera instancia, la puntera del ala derecha. Recorrió 100 metros desde el punto de la colisión con el ultraliviano hasta el punto en que tomó contacto con el terreno. La aeronave se detuvo en posición invertida y recorrió 56 metros hasta su detención final. Debido a la violencia del impacto, el motor se desprendió de la aeronave y quedó a 25 metros delante de la misma. Los restos se dispersaron en una franja de 25 metros de ancho por 66 metros de largo.
