# Informe preliminar

## Suceso automotor

**Tipo de evento:** despiste por crecida y vuelco

**Lugar:** Ruta Nacional 150, kilómetro 60, Independencia, La Rioja

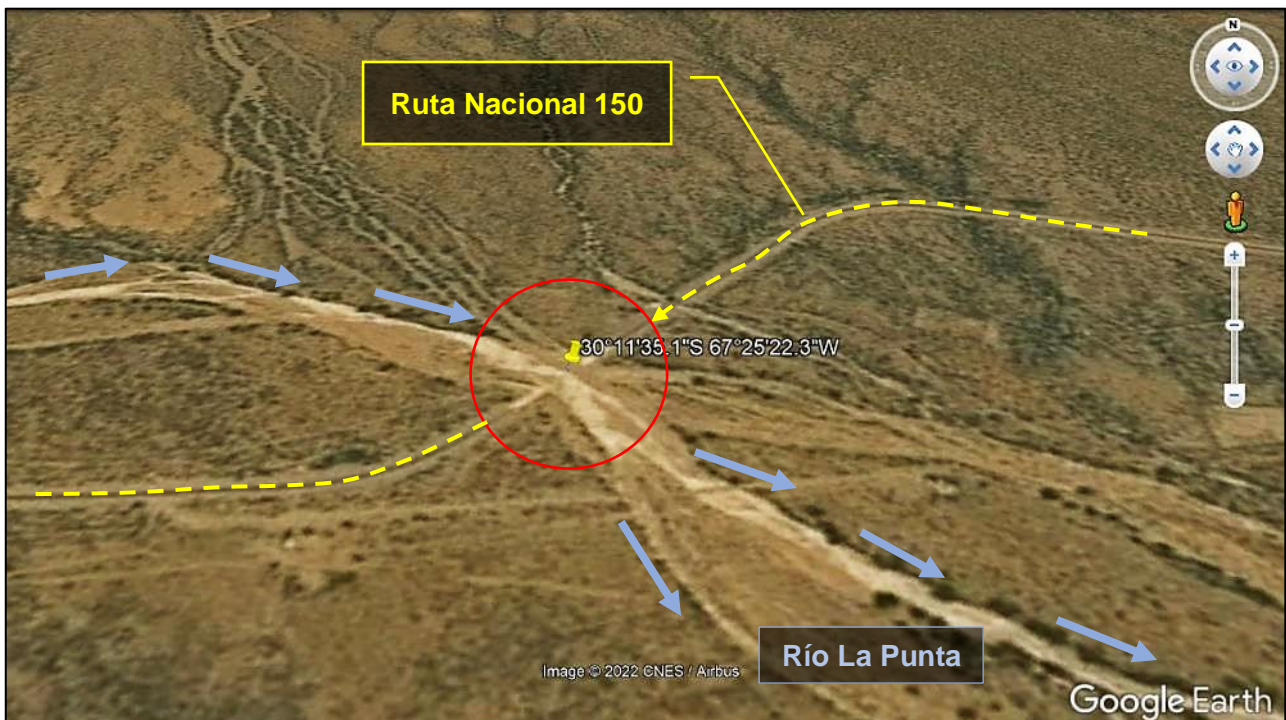
Figura 5. Imagen satelital. Se puede apreciar el trayecto de la ruta y el cauce del río. Fuente: [Google Earth](https://www.google.com/earth/), 2022.

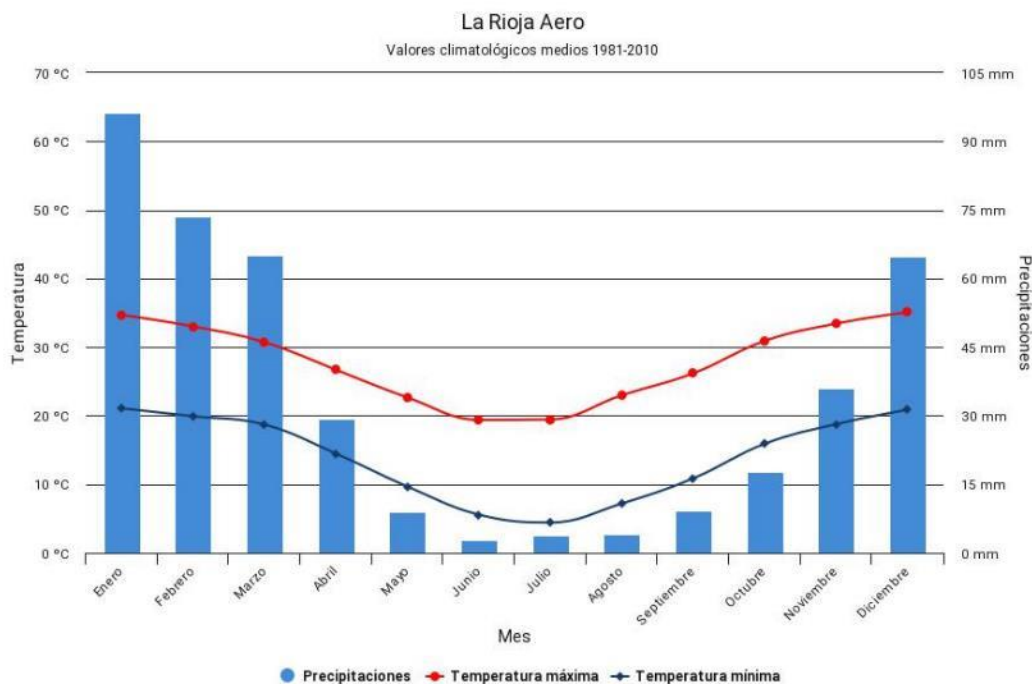
Estadísticas del Servicio Meteorológico Nacional (SMN) muestran que, según los valores climatológicos medios comprendidos entre 1981-2010 en ciudad de La Rioja, el régimen de precipitaciones es estival, concentrándose principalmente entre diciembre y marzo. Considerando la fecha del suceso, se observa que el promedio para el mes de enero es de: 96,3 mm, con temperaturas máximas de 35°C y mínimas de 21°C.

Figura 16. Valores medios de temperatura y precipitación. Fuente: [SMN](#), 2022

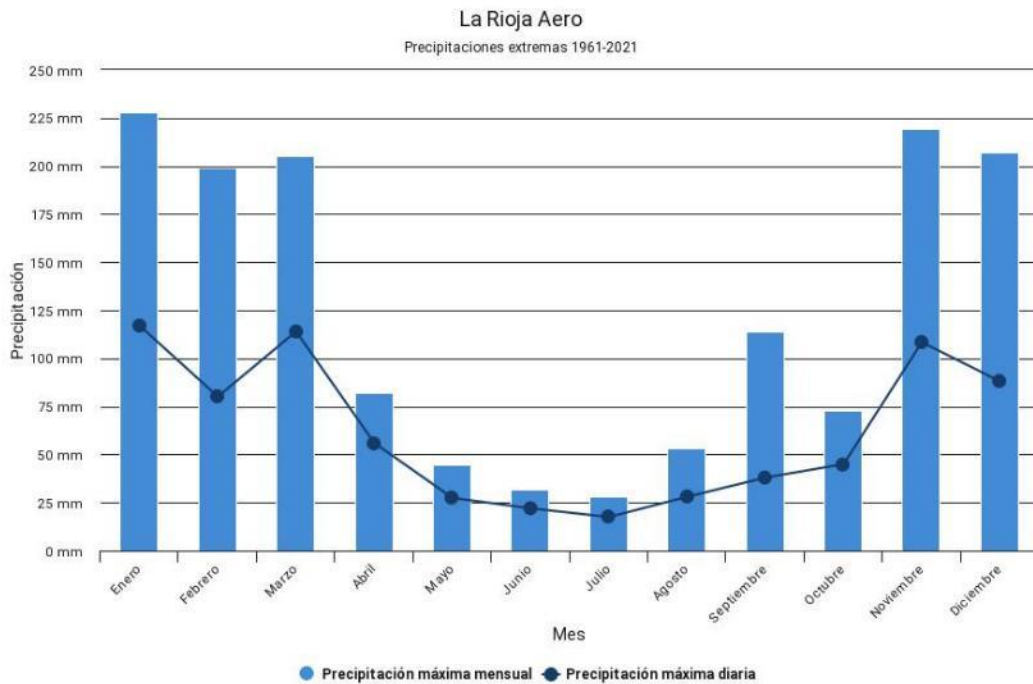
En cuanto a los valores extremos de precipitación comprendidos entre 1961 y 2021 para el mes de enero de la ciudad de La Rioja, estos arrojan una máxima mensual de 227,7 mm y una máxima diaria de 117 mm (1990).

Figura 17. Valores extremos de precipitación. Fuente: [SMN](#), 2022

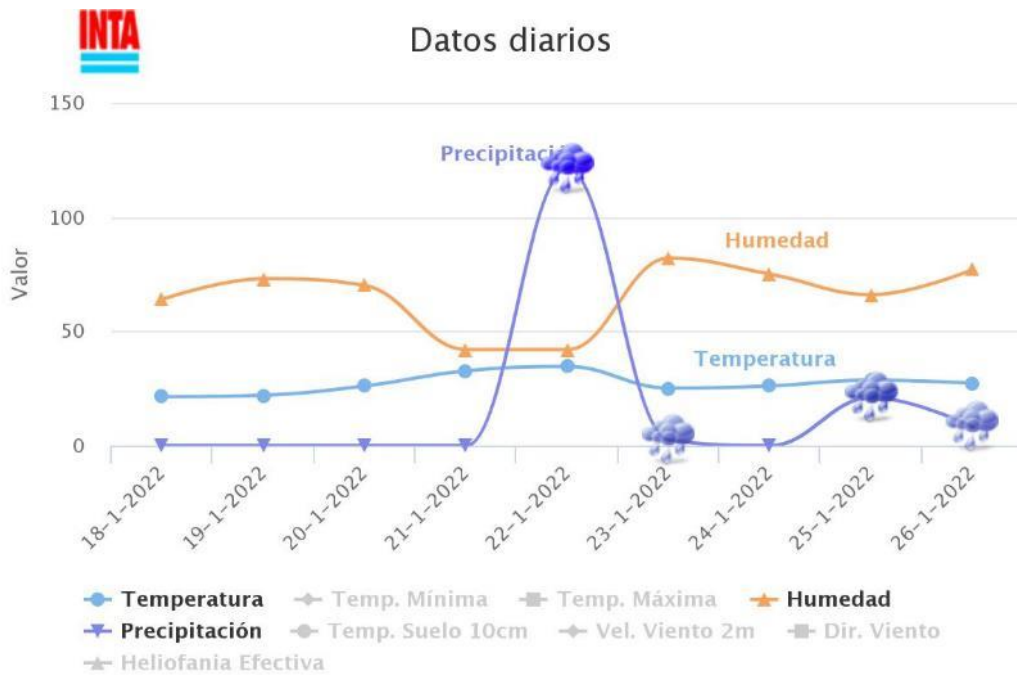
Sus registros de datos agrometeorológicos indican que para el 22 de enero del año 2022 se registró una temperatura mínima de 26,6°C y una máxima de 40,7°C, humedad relativa del 51 %. La Precipitación pluviométrica fue de 121.0 mm y la precipitación cronológica de 57.5 mm.

De los gráficos climatológicos se desprende que las precipitaciones máximas ocurrieron en momentos (fecha y horario) de ocurrencia del suceso.

Figura 18. Datos climatológicos diarios: rango 18/1 al 26/1. Fuente: [INTA](#), 2022

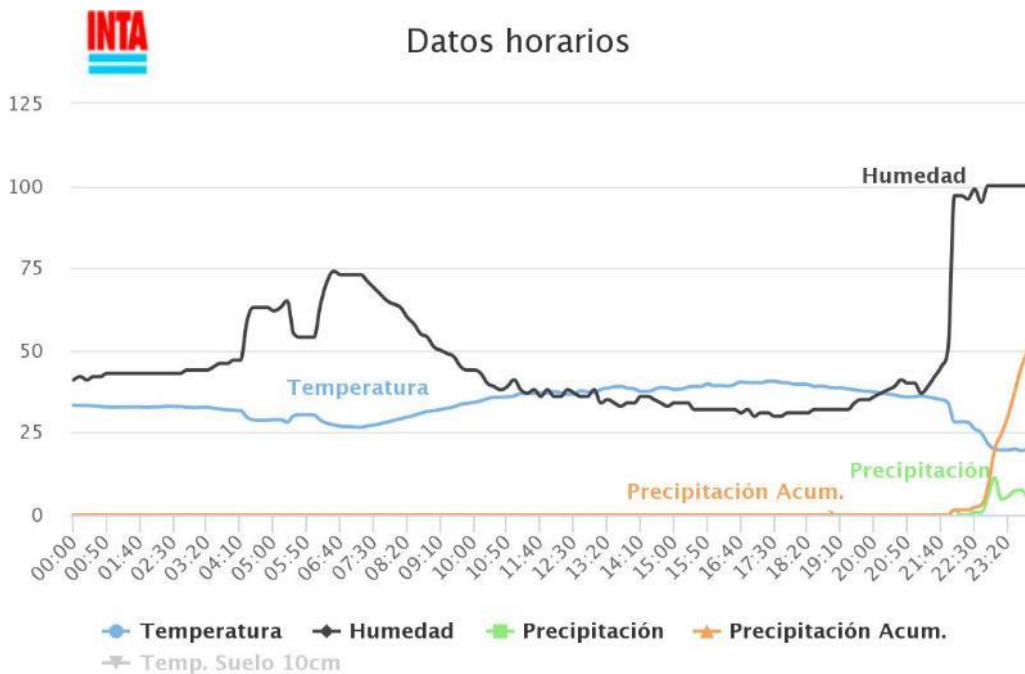
Figura 19. Datos climatológicos con horarios: rango 00:00 s 23:20. Fuente: [INTA](#), 2022
